**LAUDO PERICIAL**

**Estrutura da Polícia Rodoviária Federal em Ji-Paraná/RO**  
**Ofício: 231/2019/Gab/SRPRF-RO**

Objetivo: *Elaborar Laudo Pericial Referente ao Colapso de Estrutura Composta Por Cobertura*  
*Metálica sobre Pilares em Concreto Armado.*

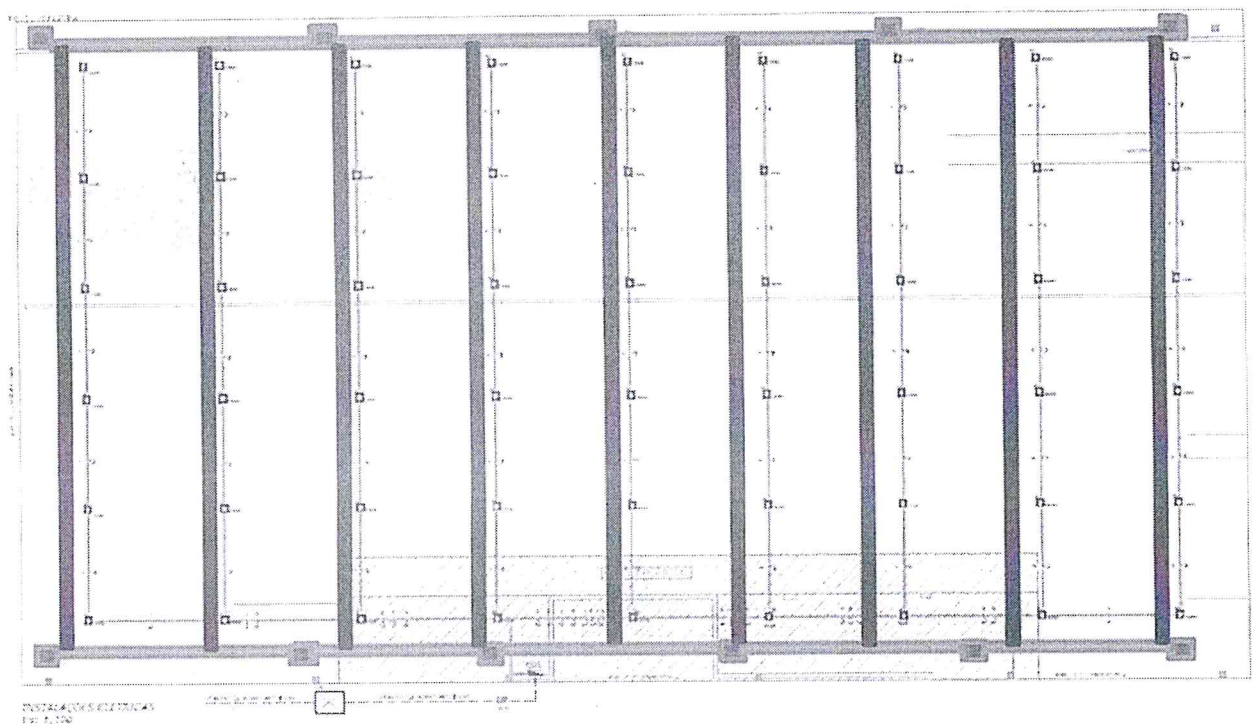
11 (onze) Pilares e Vigas, assim dispostos assimetricamente.

Vinculação das vigas de transição que receberam tesouras metálicas com vão de 26,00m de largura por 48,00m de comprimento, causando esforços diversos nos pilares.

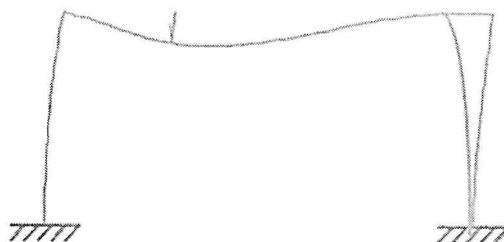
5 As cargas das tesouras lançadas diretamente sobre as vigas, afetando pilares que sofreram flambagem e penderam para dentro e a viga deslocou-se fazendo com que a tesoura fosse juntamente com ela, como pode ser visto no esquema abaixo:

Percebemos que, além dos deslocamentos verticais da viga, a estrutura da tesoura também rotacionou, seguindo o arco feito pela viga. Vimos que o fenômeno ocorreu porque as tesouras metálicas eram engastadas nas vigas e, portanto, pode ter havido rotações relativas entre os elementos, incluindo as fundações.

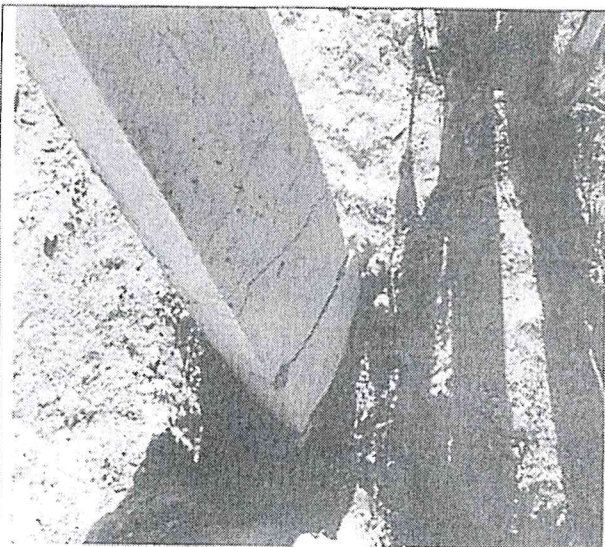
Figura 1: **Pilar P5** com ruptura no "pescoço" da fundação fazendo com que a armadura longitudinal fique exposta.

Seção: 0,40 x 0,26m

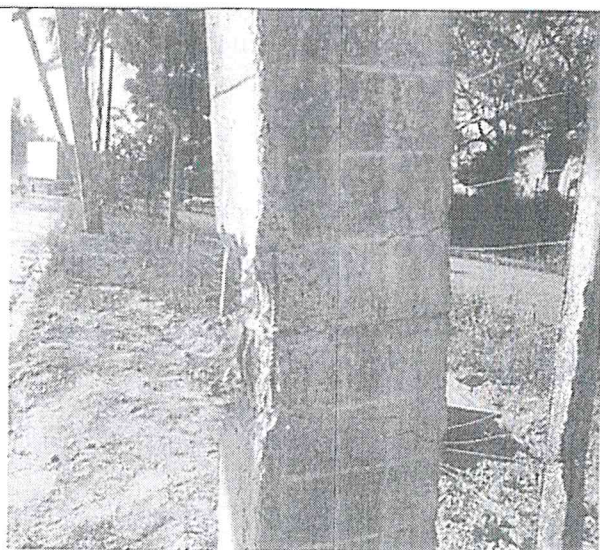
Figura 2: **Pilar P3** com armadura longitudinal exposta devido a rotação.

Seção: 0,38 x 0,26m

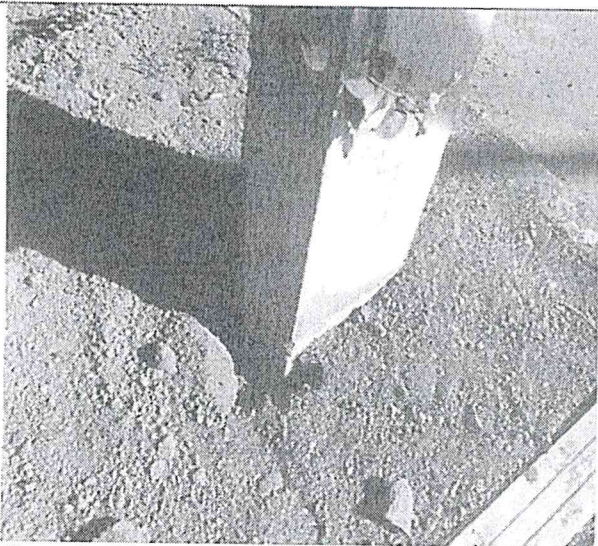
Figura 3: **Pilar P4** com ruptura no "pescoço" e elevação da fundação devido ao momento torsor que gerou o "arrancamento".

Seção: 0,40 x 0,26m

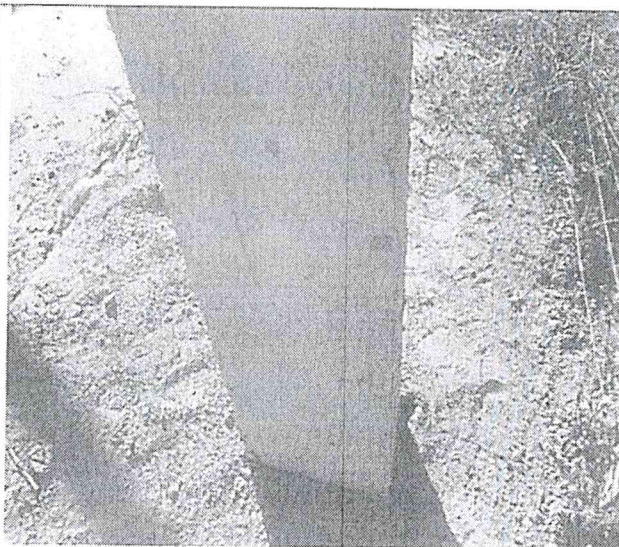
Figura 4: **Pilar P2** sem deformação aparente, mas elevação da fundação (Arrancamento). Possível ruptura no "pescoço".

Seção: 0,40 x 0,26m

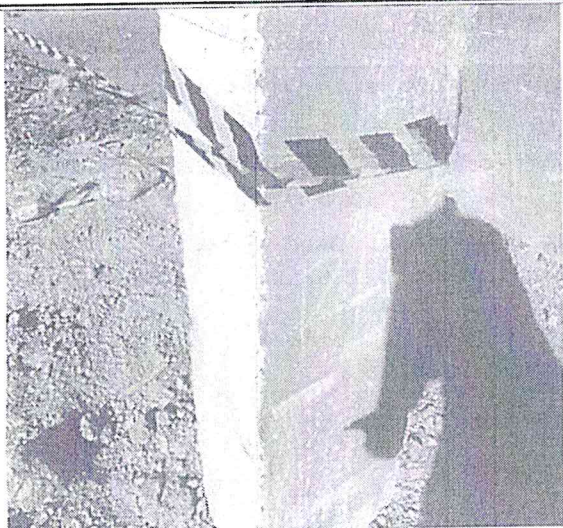
*Figura 5: Pilar P10 com leve inclinação, mas sem danificação aparente.*

**Seção: 0,40 x 0,27m**

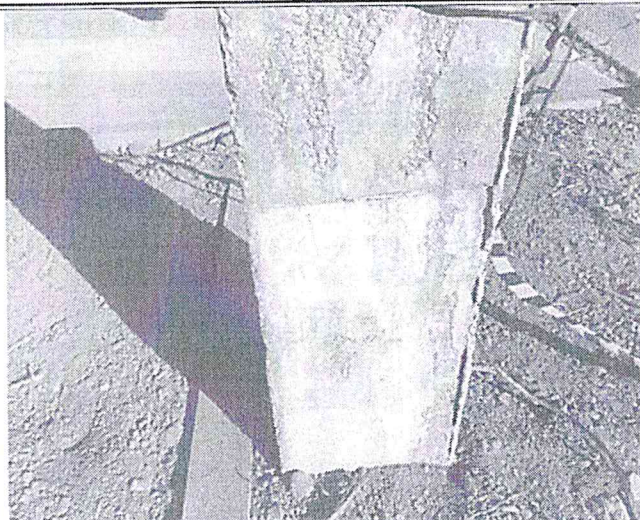
*Figura 6: Pilar P9 com leve inclinação, mas sem danificação aparente.*

**Seção: 0,38 x 0,26m**

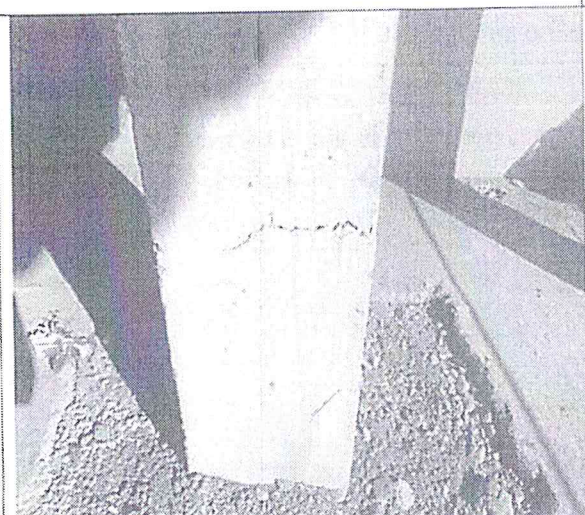
*Figura 7: Pilar P8 com ruptura devido a torção. Parte deste pilar encontrava-se ainda com fôrma, talvez ainda em processo de cura.*

**Seção: 0,40 x 0,28m**

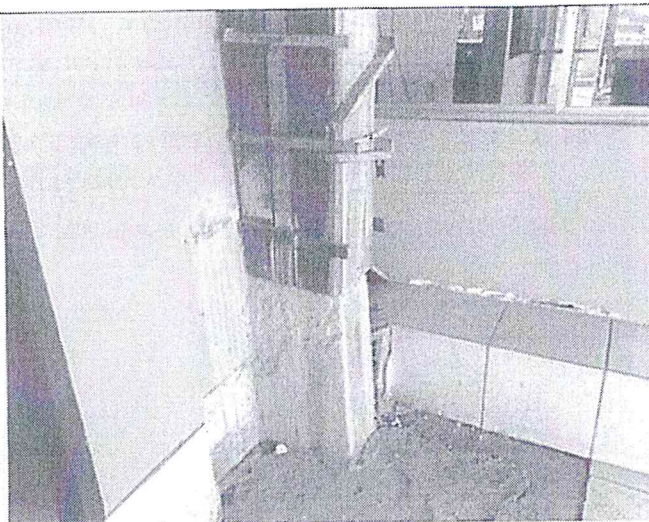
*Figura 8: Pilar P7 com fôrma por completo, caracterizando processo de cura. Este pilar foi locado fora das especificações do projeto, deslocado 40cm de onde deveria estar. Escorado de forma irregular em parede de alvenaria. O momento torsor "desprende" e ocasionou ruptura.*

**Seção: 0,42 x 0,26m**

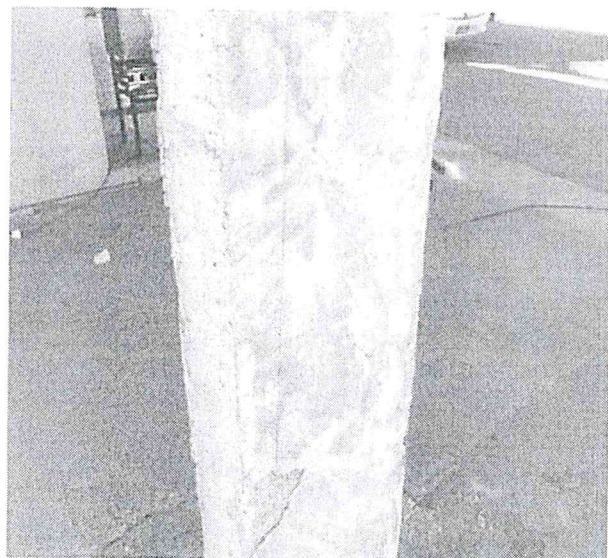
Figura 9: **Pilar P8A** com leve inclinação e sem deformação aparente. Assim como o **pilar P6**.

Seção: 0,40 x 0,26m

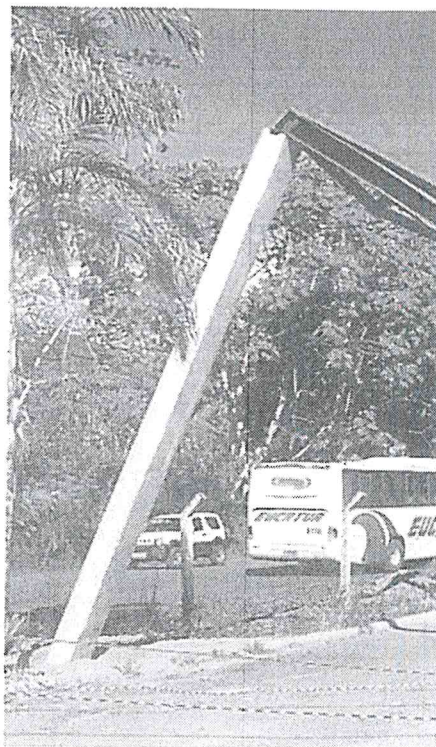
Figura 10: **Pilar P1** com ruptura na base e "arrancamento" de fundação,

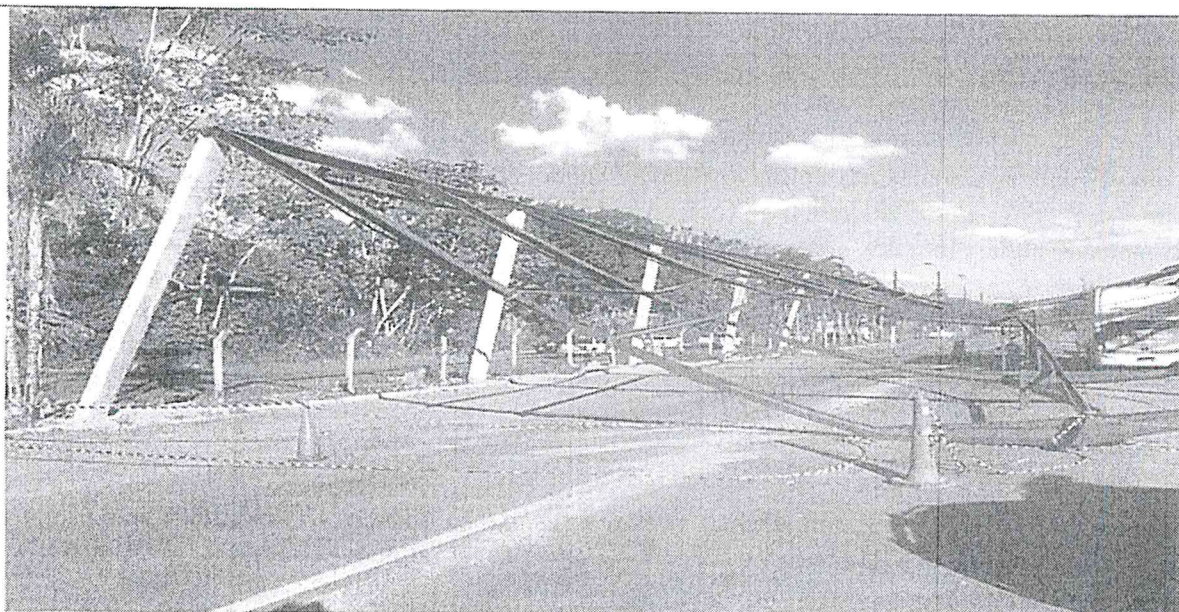
Figura 11 Vista frontal da lateral esquerda da estrutura, onde os pilares sofreram maior deformação. A falta de sustentação fez com que o momento fletor "fechasse" a estrutura metálica. Obs.: Esta lateral possui 5 pilares.

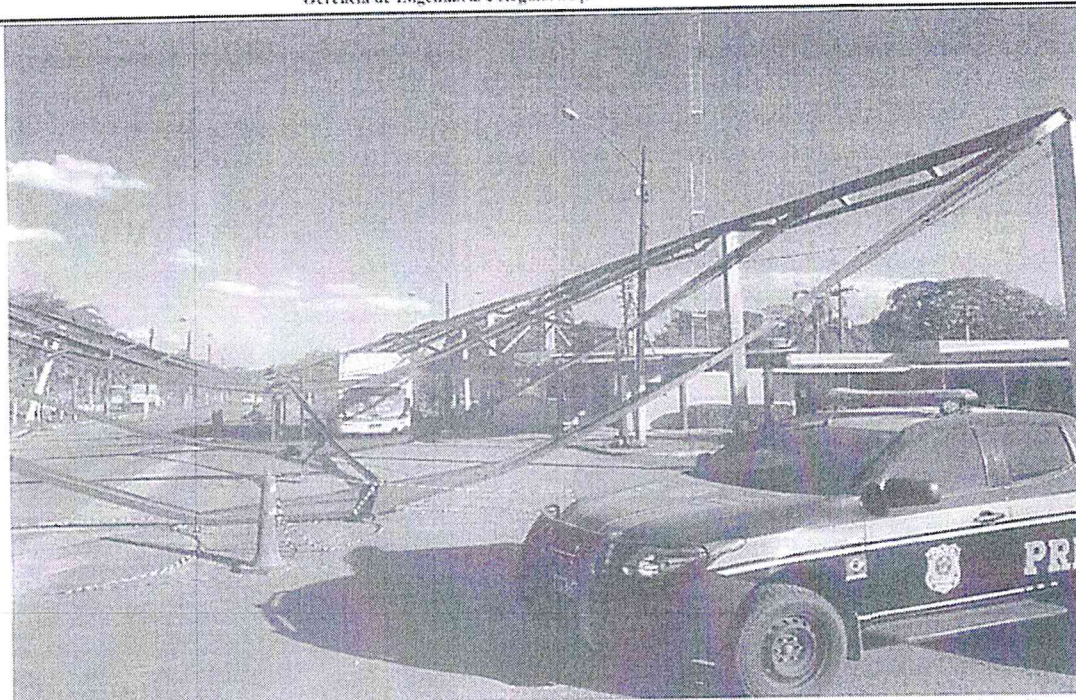
Figura 12: Vista lateral direita, onde os pilares sofreram menos deformações. Obs.: Esta lateral possui 6 pilares.
