COMISSÃO EXTERNA SOBRE FISCALIZAÇÃO DOS ROMPIMENTOS DE BARRAGENS E REPACTUAÇÃO

RELATÓRIO TEMÁTICO

Brasília-DF, 12 de dezembro de 2023.

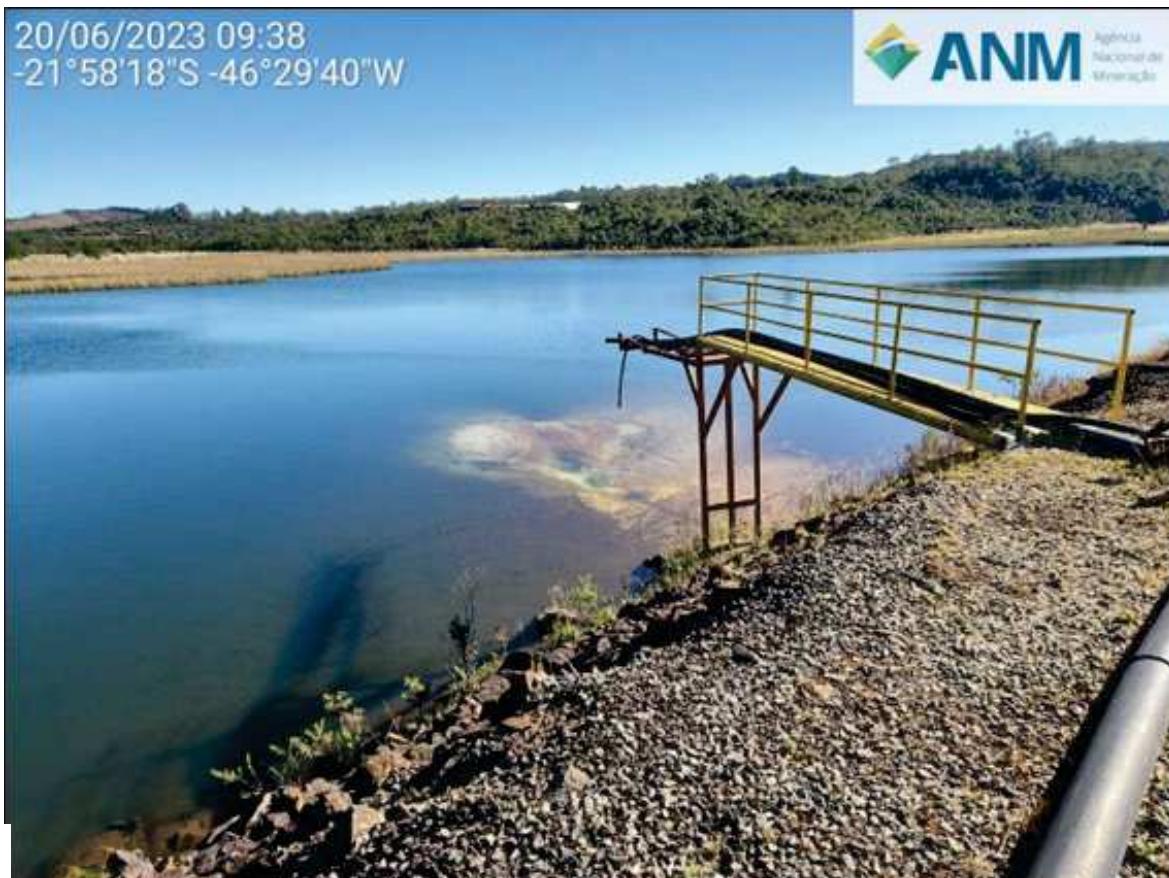
Figura 2.3 – Operação do reservatório no dia da vistoria

- No dia da vistoria estava ocorrendo disposição do efluente tratado no reservatório a partir da crista, conforme Figura 2.3. Com o auxílio do hipsômetro foi medida uma borda livre de 4,0 m entre o nível do reservatório e a cota da crista na região próxima ao extravasor, onde a crista apresenta um rebaixamento.

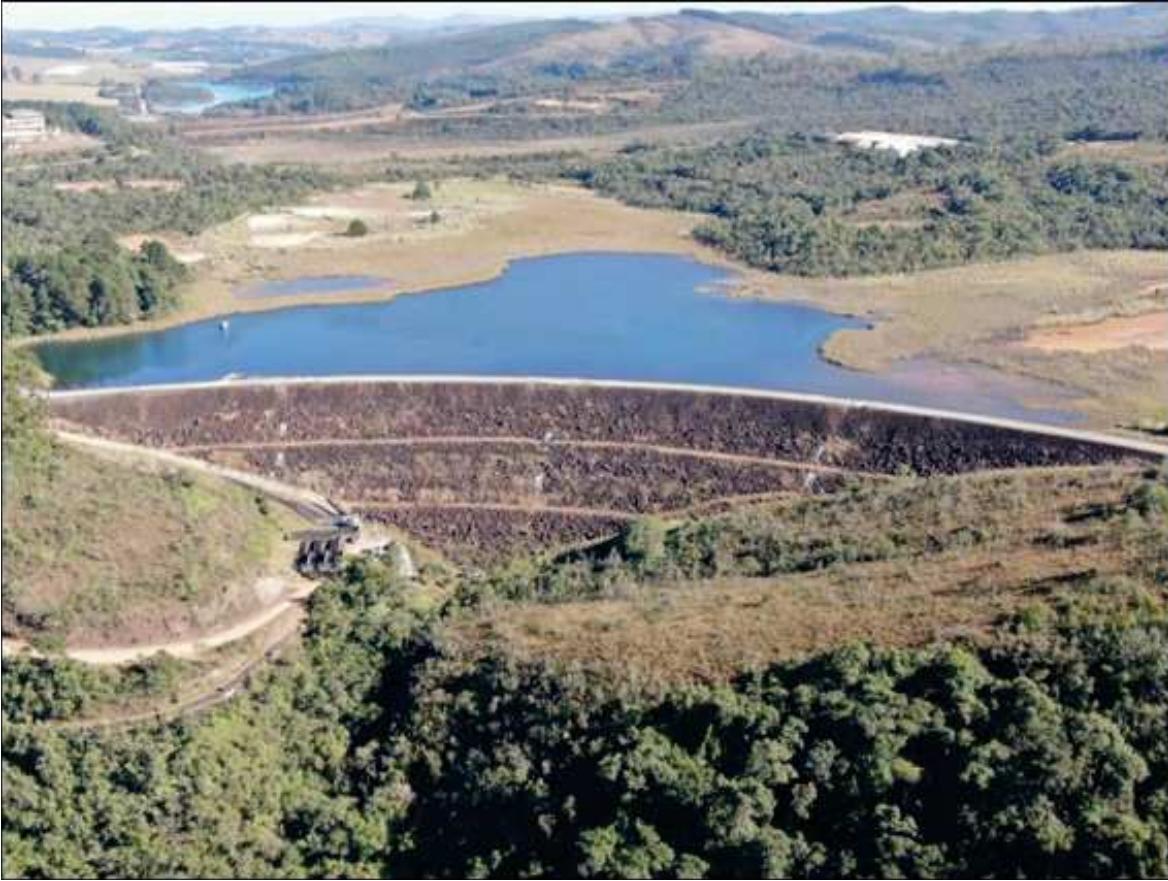
Figura 2.4 – Vista geral do talude de jusante por imageamento de drone

- Durante o caminhamento sobre a crista e bermas não foram identificadas trincas ou abatimentos. A Figura 2.4 apresenta a condição do talude de jusante no dia da vistoria. No entanto, conforme exposto na Figura 2.5, há sinais de degradação e de rolagem do enrocamento. Nesse contexto, **sugere-se exigir do empreendedor a análise da espessura do enrocamento deteriorado.**

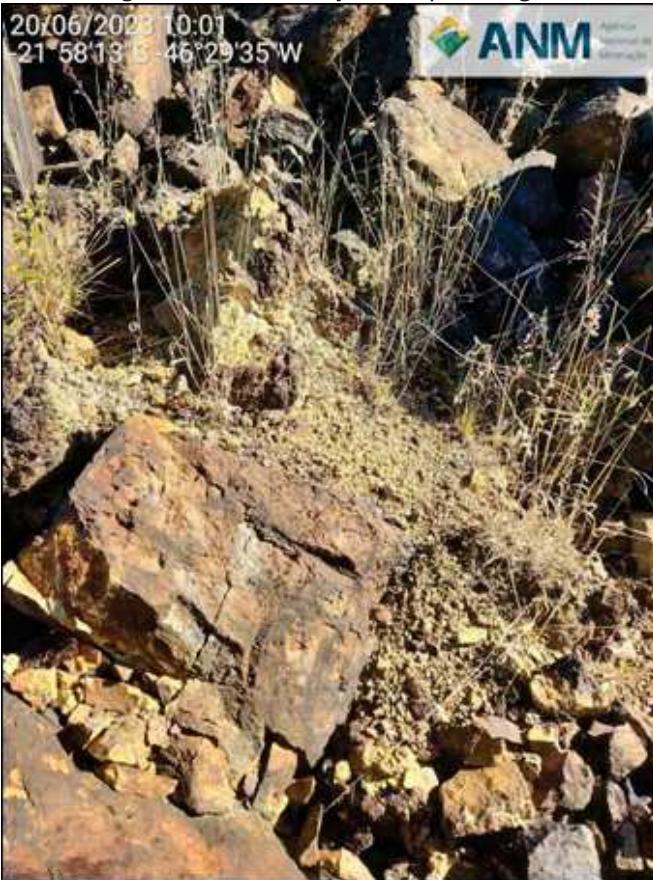
Figura 2.5 – Degradação do enrocamento no espaldar de jusante

- Investigar a espessura do enrocamento deteriorado e relatar resultados no As Is. Prazo – 365 dias.
- Incluir a avaliação da estabilidade do talude da ombreira direita na RISR do 2º ciclo de 2023. Prazo – 90 dias (até 30/09/2023).

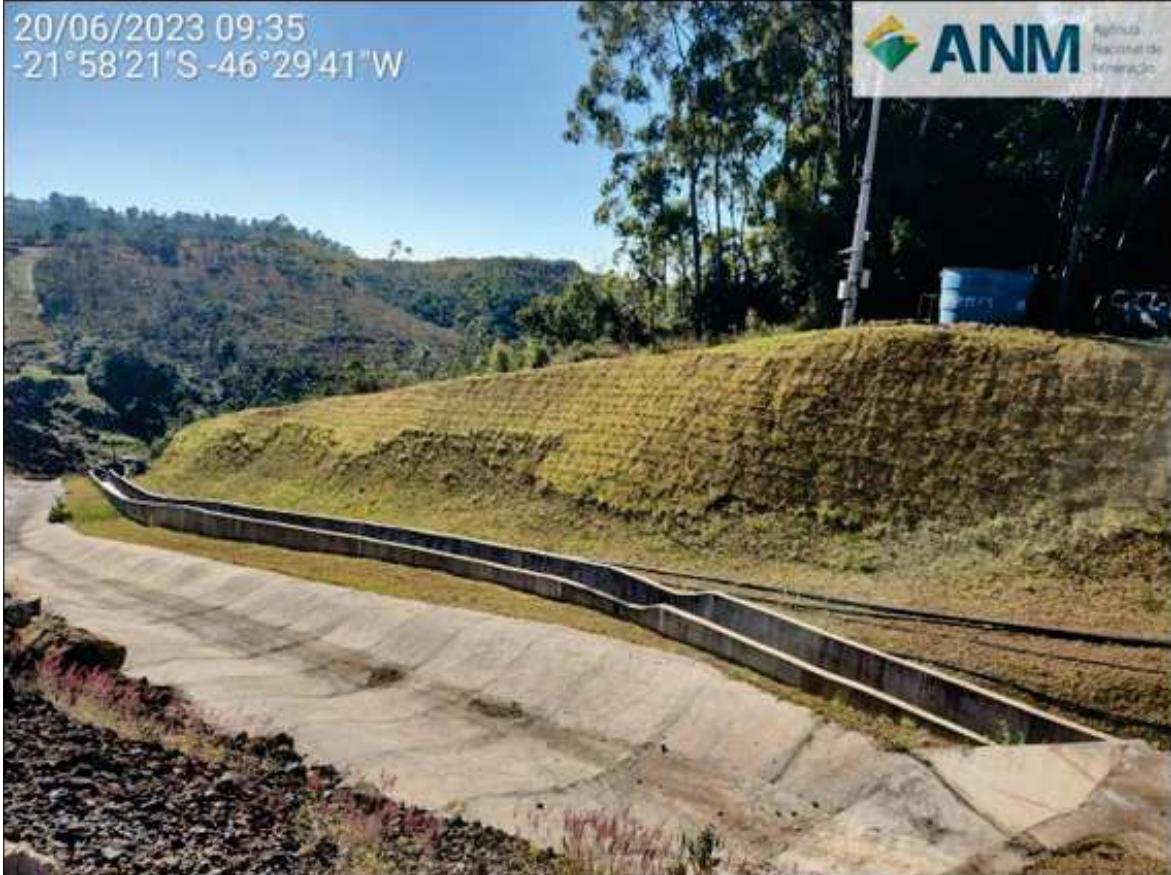
Figura 2.6 – Talude da ombreira direita

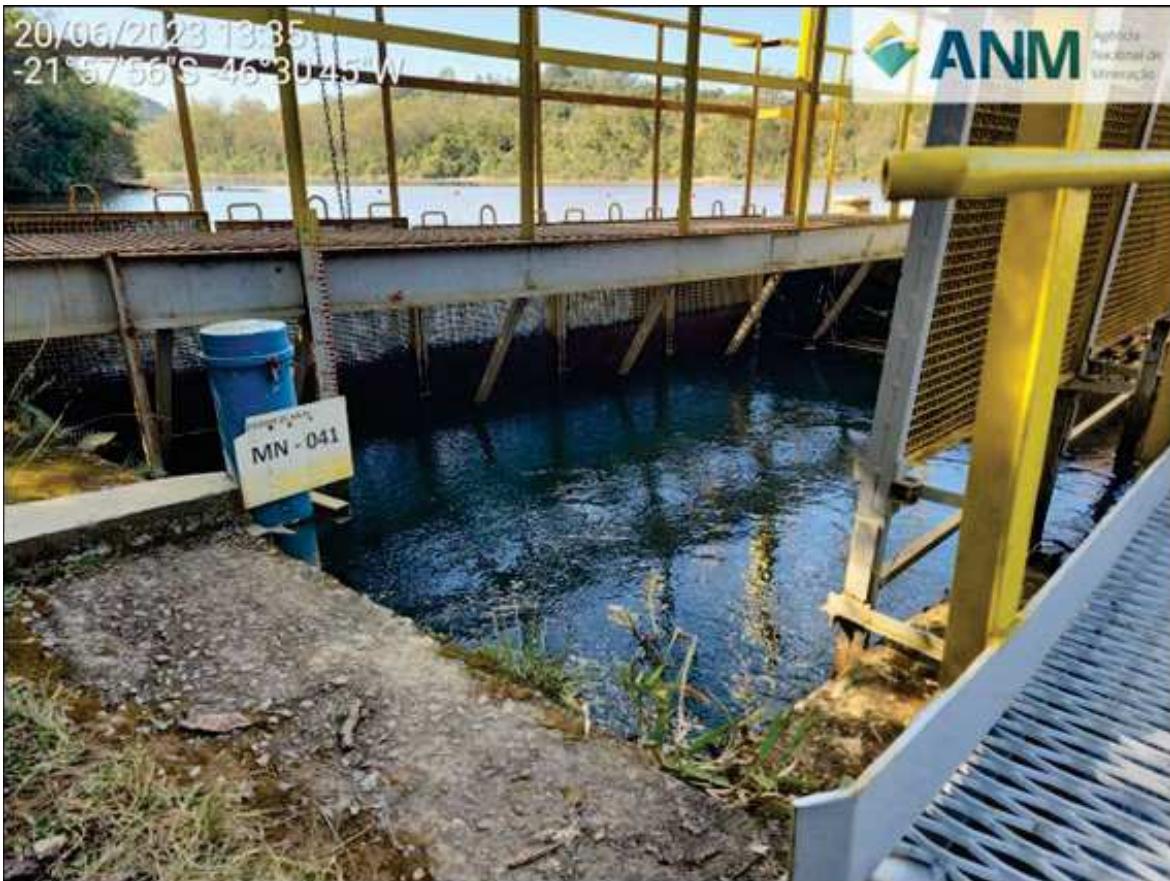
- Na data da vistoria o reservatório da barragem D4 encontrava-se assoreado e os dois sistemas extravasores estavam em operação. Com o auxílio do hipsômetro foi medida borda livre de aproximadamente 40 cm no trecho mais rebaixado da crista e borda livre de aproximadamente 90 cm na região central do barramento. Além disso, observou-se que a colmatação da tela para retenção de sólidos no extravasor principal é responsável por elevar em aproximadamente 25 cm o nível do reservatório, conforme Figura 3.2.

Figura 3.2 – Colmatação da tela de contenção de sedimentos no emboque do sistema extravasor

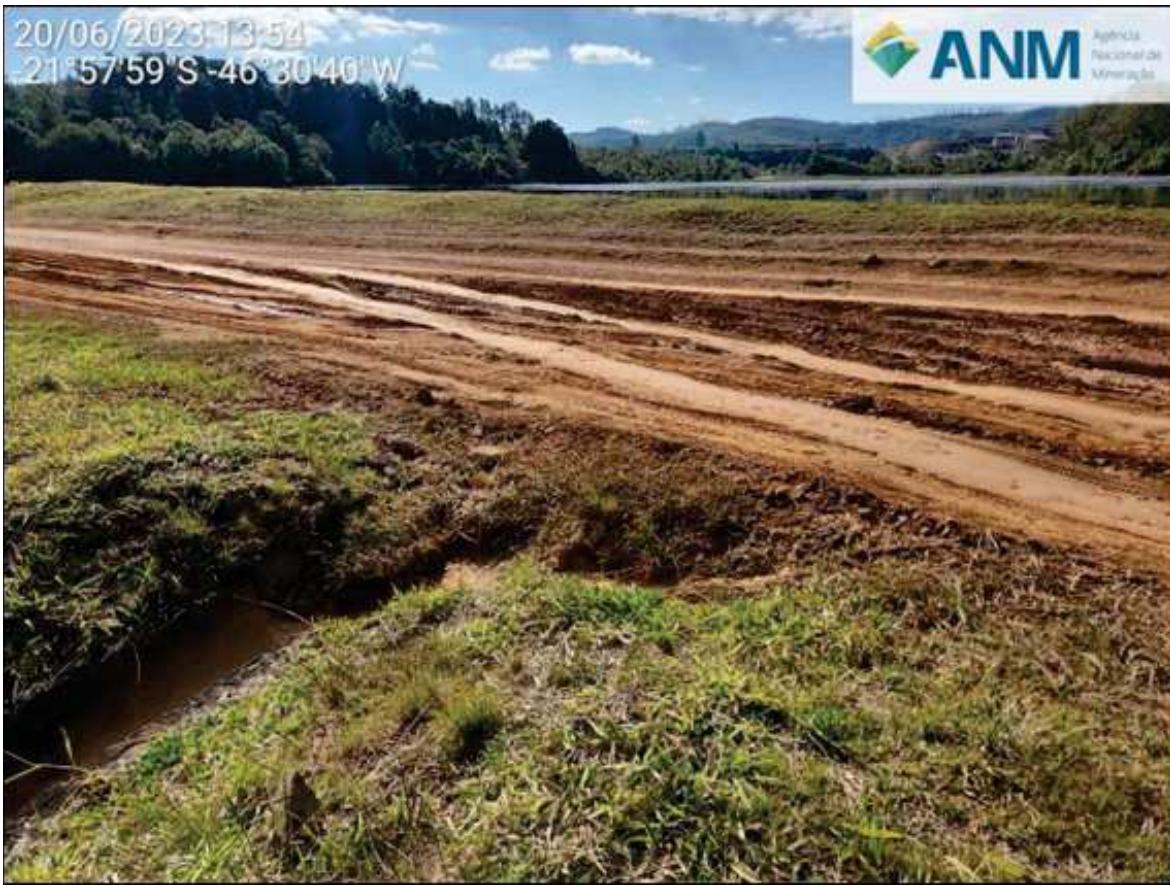
- A partir do caminhamento pela crista observou-se irregularidades oriundas de acúmulo de água pluvial, conforme indicado na Figura 3.3. Portanto, sugere-se exigir do empreendedor que seja projetado e implantado um sistema de drenagem superficial eficiente para a crista e taludes da estrutura.

Figura 3.3 – Irregularidades e problemas de drenagem superficial da crista

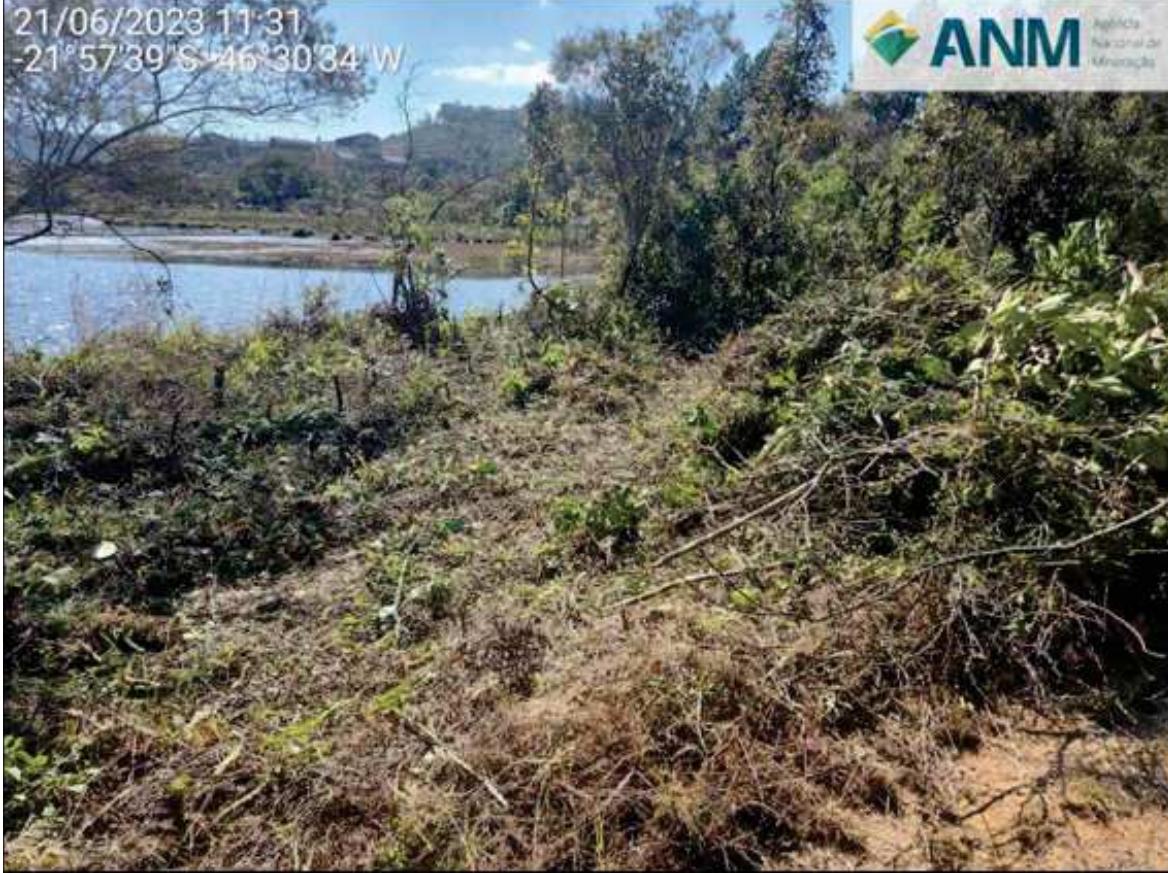
Com relação aos diques internos, não foi possível executar a vistoria dos taludes em função da presença de vegetação. Por esse motivo, ainda durante a vistoria foi exigida a roçagem dos taludes de montante e jusante do Dique D3 e BIA com prazo para término até dia 11/07/2023. Ainda durante a vistoria o procedimento de roçagem foi iniciado, conforme evidenciado na Figura 3.5.

Figura 3.5 – Roçagem dos taludes do dique D3

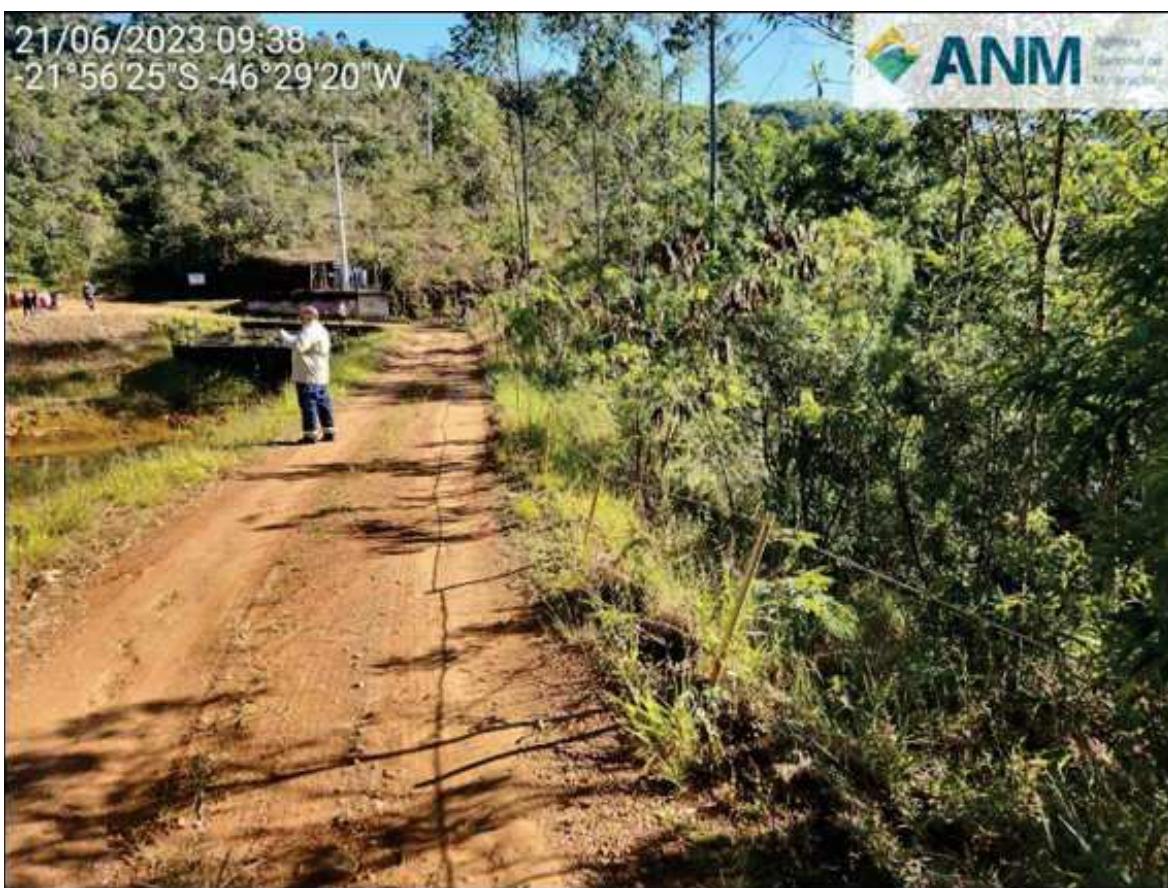
Figura 4.2 – P1 – Crista da Bacia Nestor Figueiredo

- P1 – Neste ponto foi identificada uma barragem denominada Bacia Nestor Figueiredo (BNF) (Figura 4.2). Tendo em vista o fechamento da pilha BF4, essa estrutura atualmente atua apenas como retenção de água oriunda de uma surgência da drenagem de fundo da pilha. O nível d’água é mantido rebaixado pelo empreendedor a partir do bombeamento para uma bacia escavada implantada ao lado da BNF. No entendimento da ANM a estrutura se enquadra na definição de Barragens de Mineração da Resolução ANM nº 95/2022. **Portanto, sugere-se o encaminhamento de exigência para que o empreendedor faça o cadastramento da estrutura no SIGBM.**

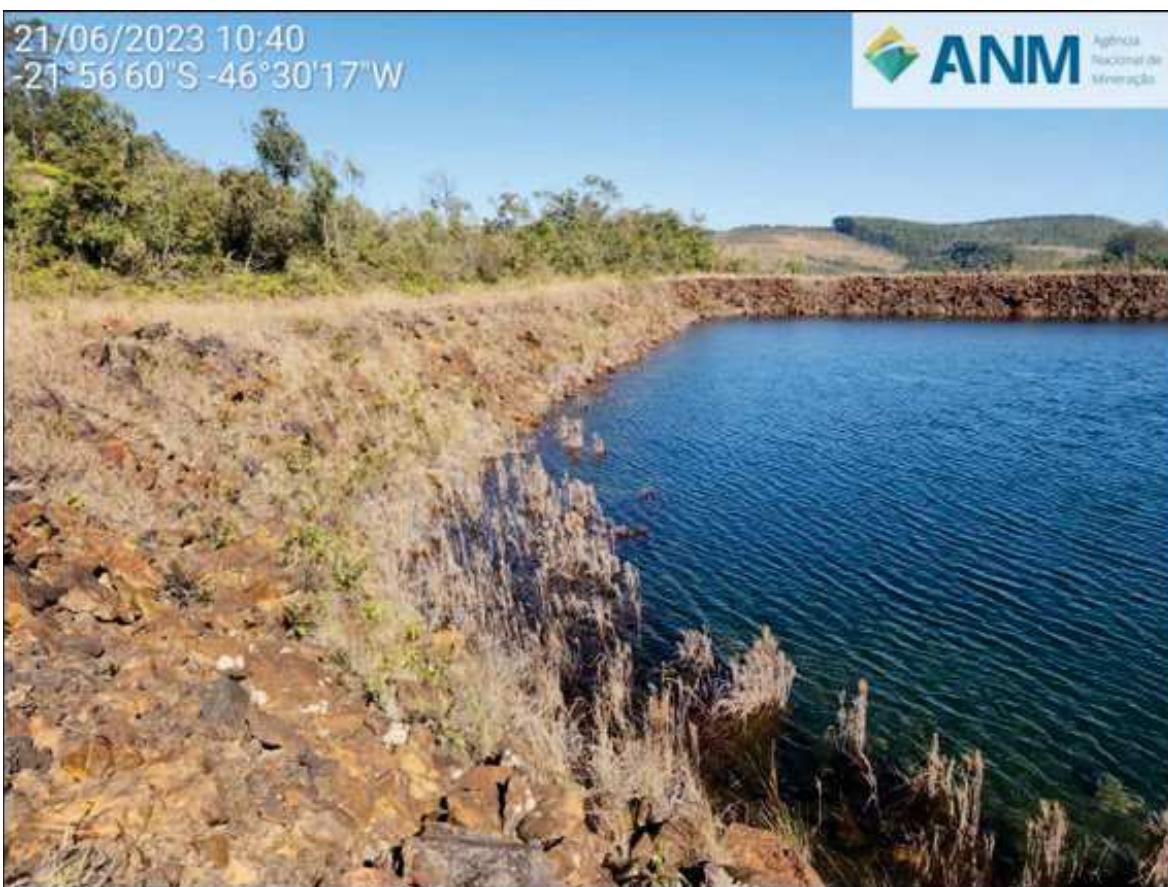
Figura 4.3 – P4 – Bacia A2

- P3 – Esse ponto corresponde ao limite da cava da mina a oeste. Não foram identificadas estruturas geotécnicas de contenção no local.
- P4 – Neste ponto observou-se a presença de uma estrutura de reservação de água pluvial denominada Bacia A2 (Figura 4.3). No entendimento da ANM a estrutura não se enquadra na definição de Barragens de Mineração da Resolução ANM nº 95/2022 por não ter finalidade de contenção, acumulação, decantação ou descarga de rejeitos ou de sedimentos provenientes de atividades de mineração. **Portanto, entende-se que a fiscalização da segurança dessa estrutura não compete à ANM.**

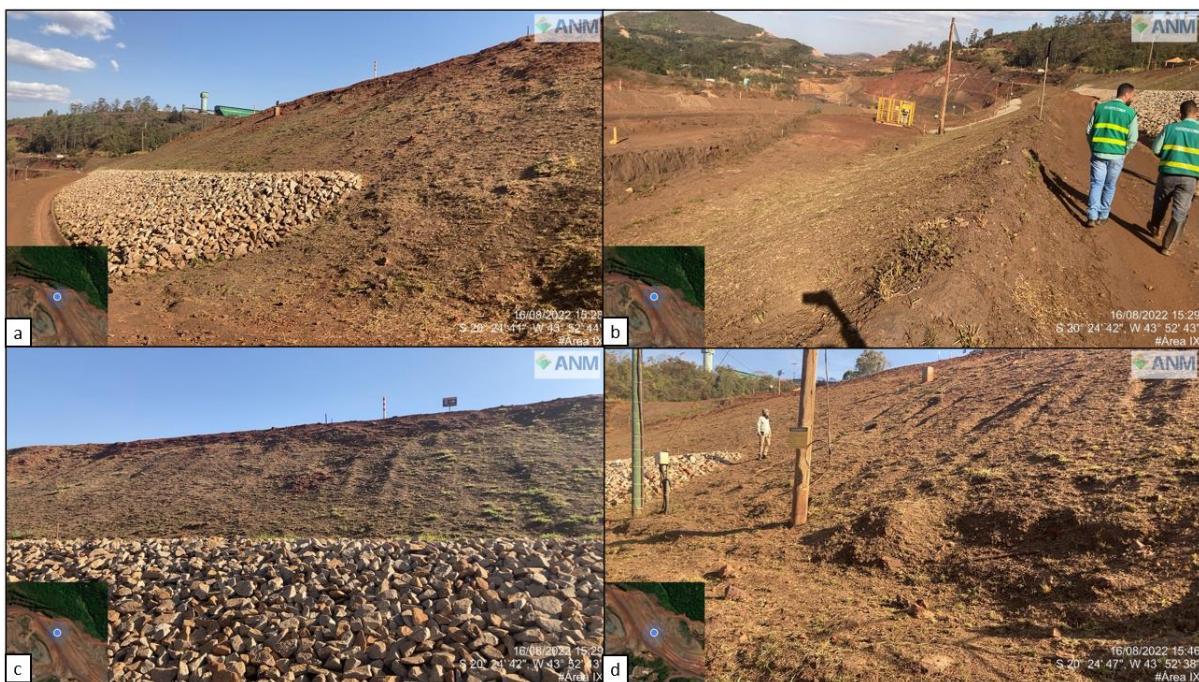
Figura 3-Talude de jusante (a)Região próxima a ombreira direita (b)Vista do talude inferior (c) Detalhe do dreno invertido (d)detalhe de irregularidades no talude de jusante próxima a região central.

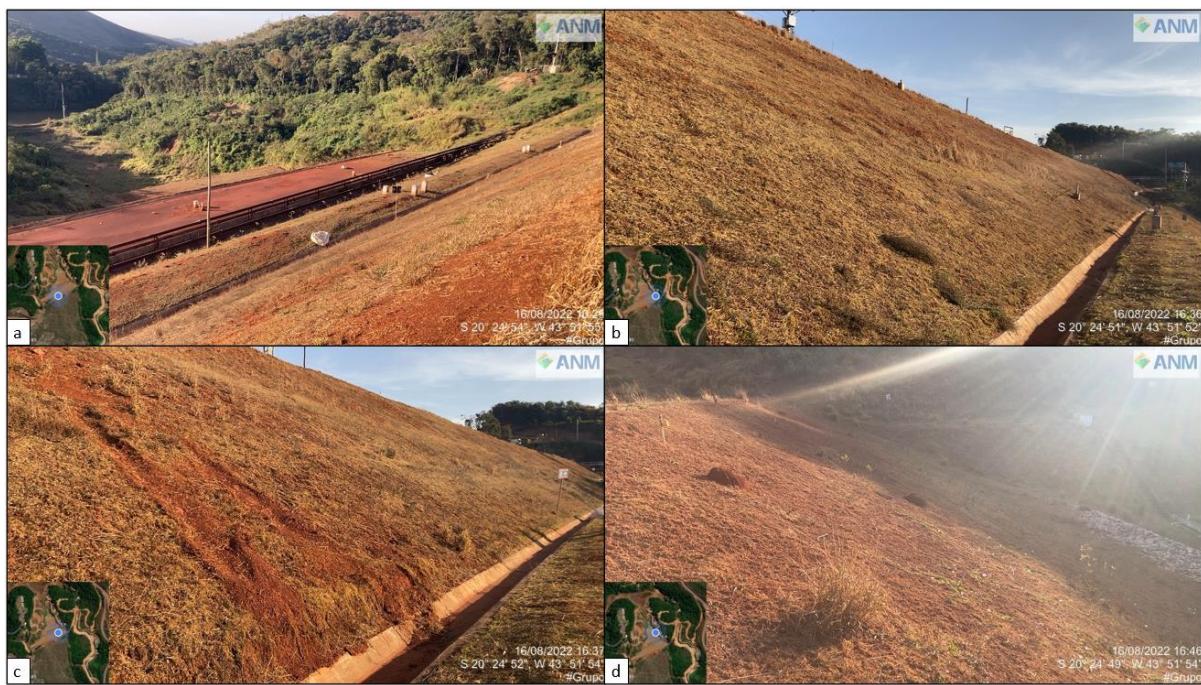
Figura 10- Talude de jusante (a) Vista do talude de jusante (b) Detalhe do talude e canaletas de berma (c) Detalhe de movimentação superficial de material (d) Presença de formigueiros nos taludes.

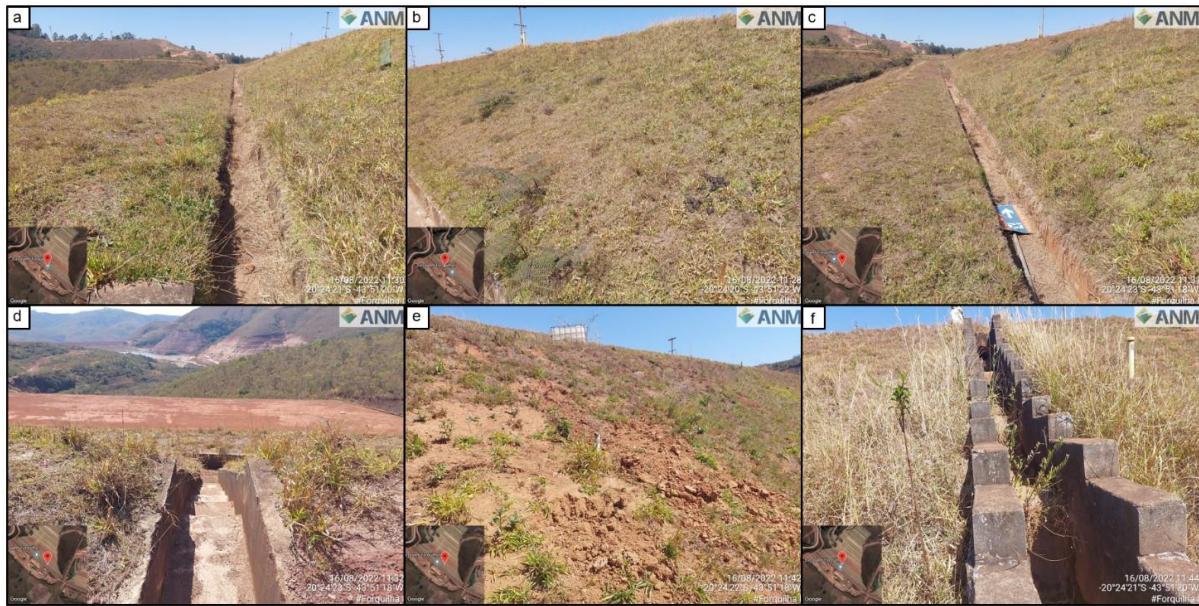
Figura 16. Taludes superiores da barragem Forquilha I. Vegetação alta em alguns trechos (a, b, c) e deficiente em outros (e). Escadas hidráulicas em diferentes condições estados de conservação (d f).

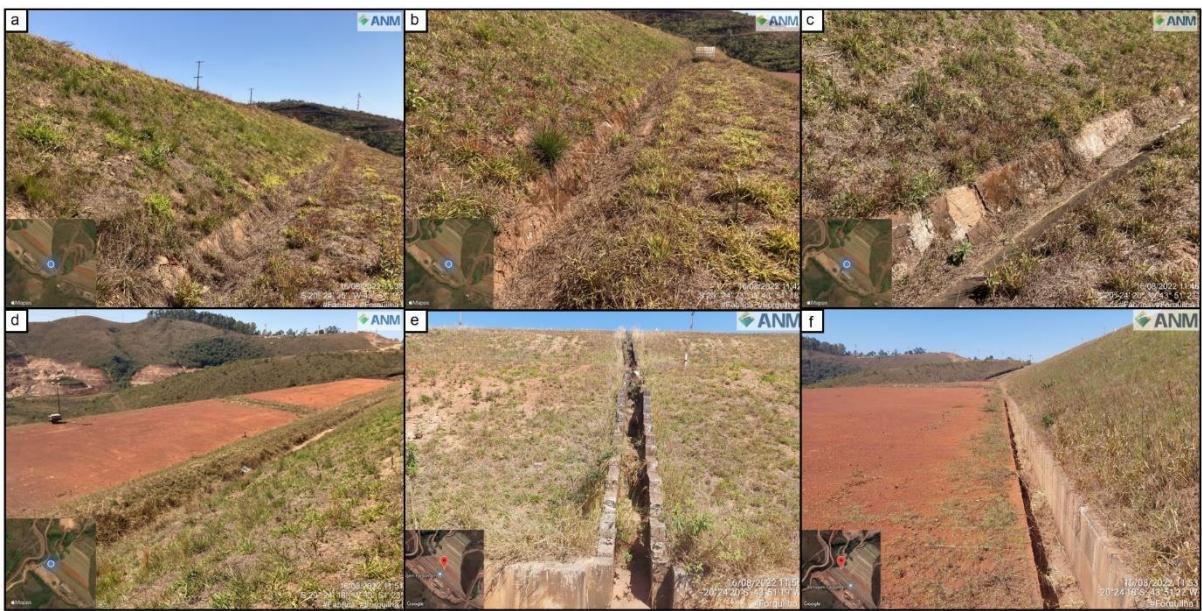
Figura 17. Taludes superiores da Forquilha I. (a), (b) e (c) canaletas obstruídas com vegetação; (d) talude imediatamente a montante da berma de reforço; (e) descida central com danos estruturais; (f) canal de drenagem.

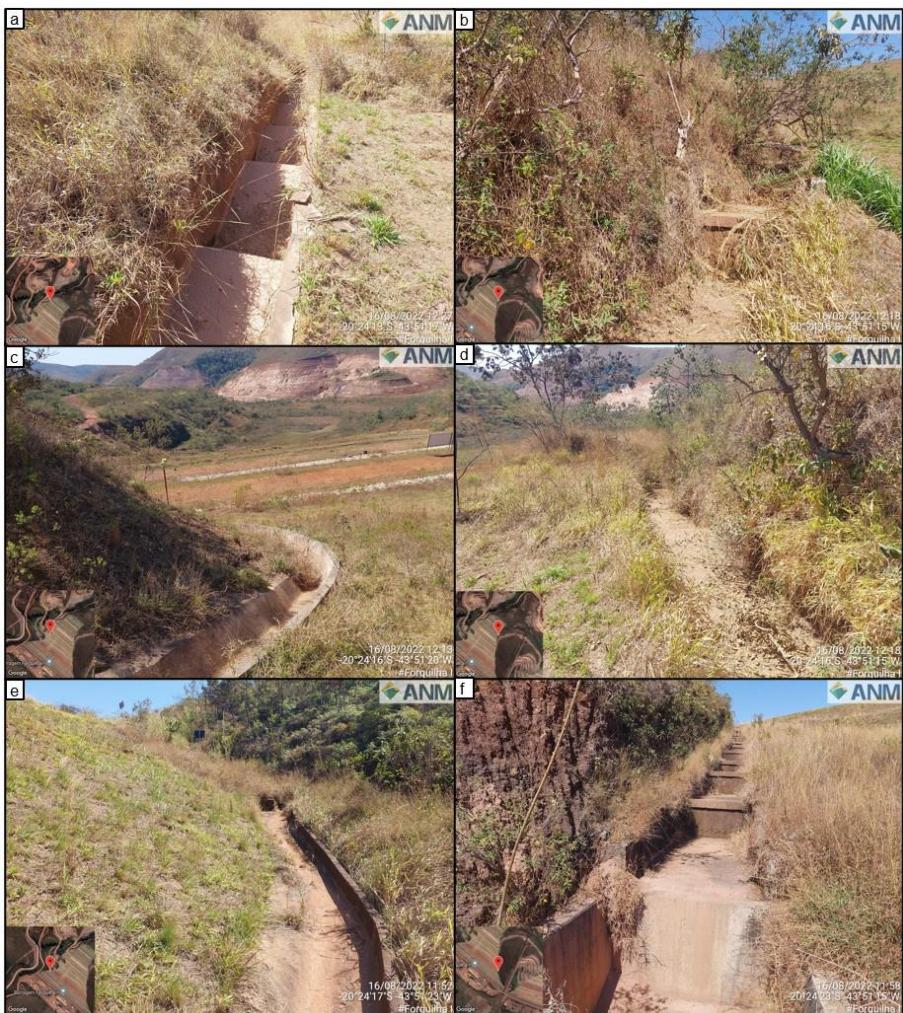
Figura 18. Dispositivos de drenagem – ombreira esquerda (a, c, e) e ombreira direita (b, f, f). Alguns pontos com obstrução na região da ombreira direita.

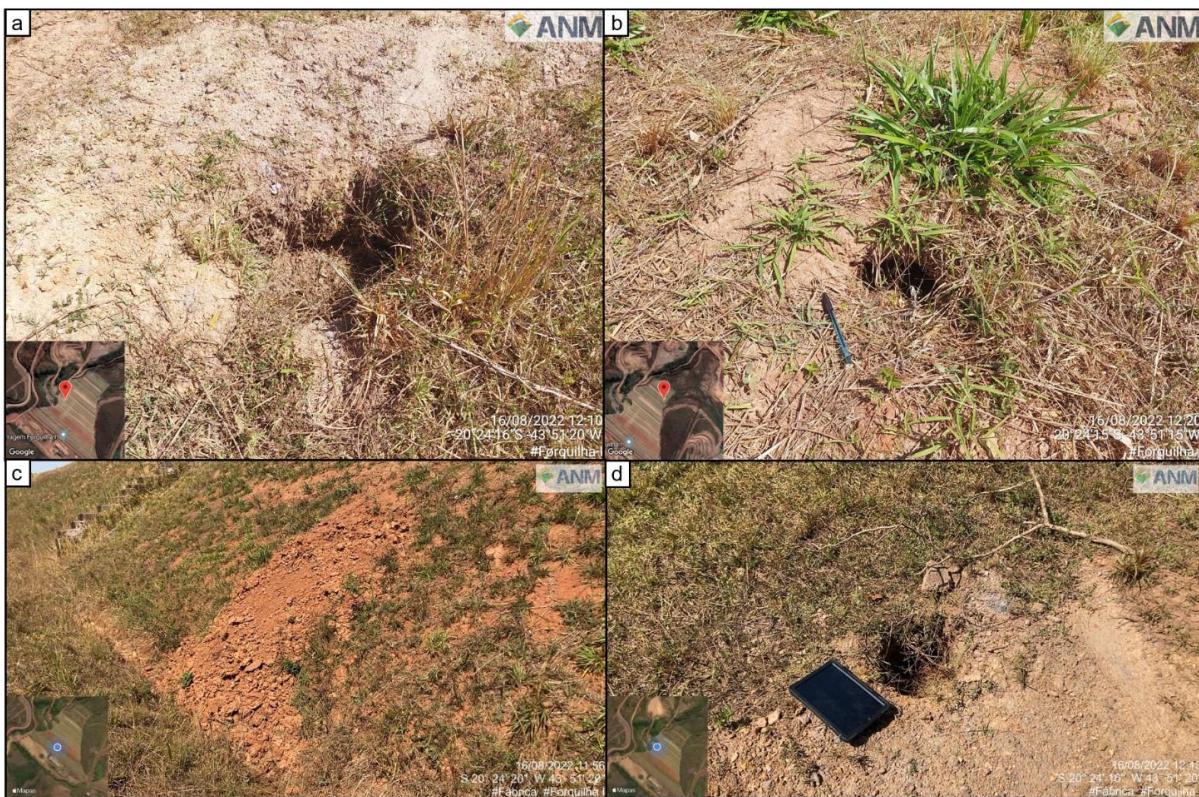
Figura 19. Buracos ou irregularidades na superfície dos taludes de jusante.

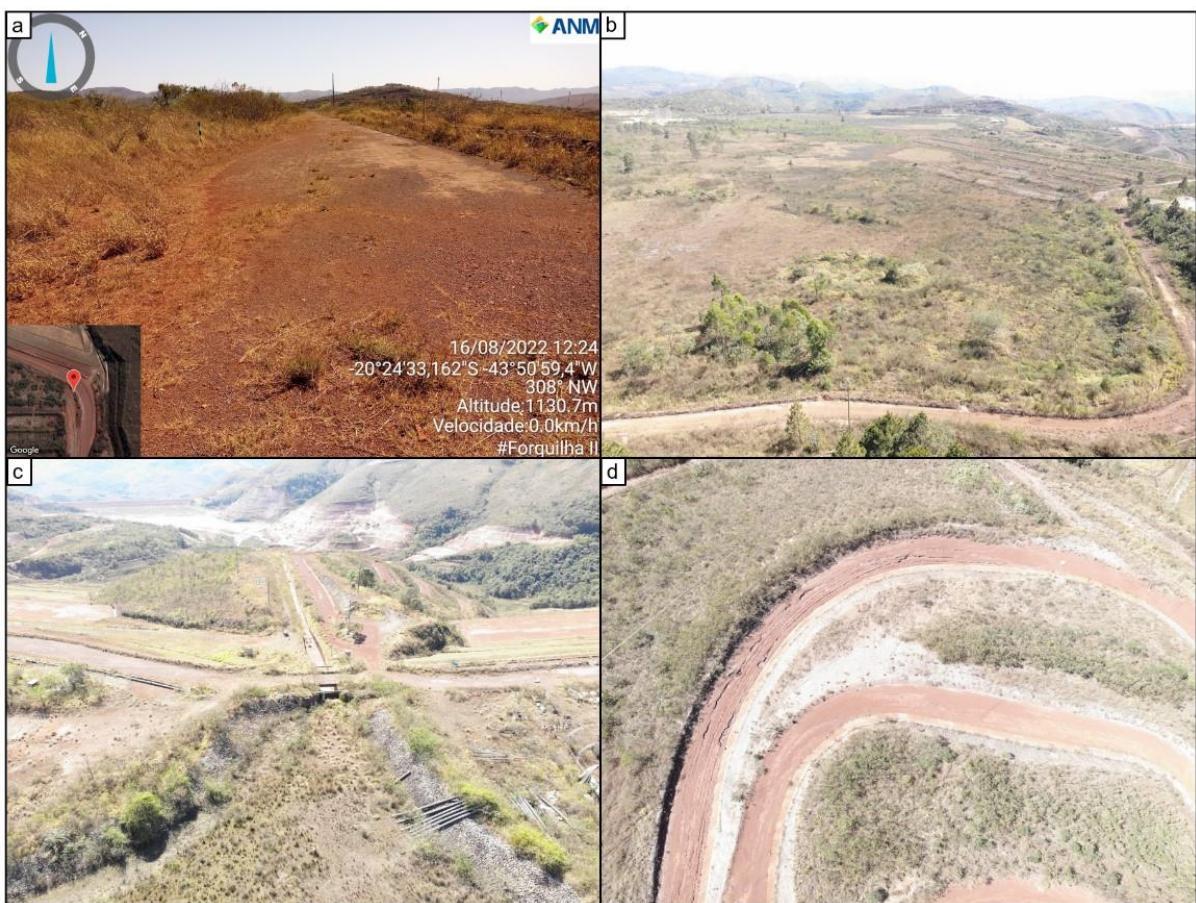
Figura 22. Crista (a), reservatório sem acúmulo de água superficial (b) e emboque do extravasor (c) das Forquilhas I e II. Feições erosivas identificadas nos acessos da ombreira esquerda.

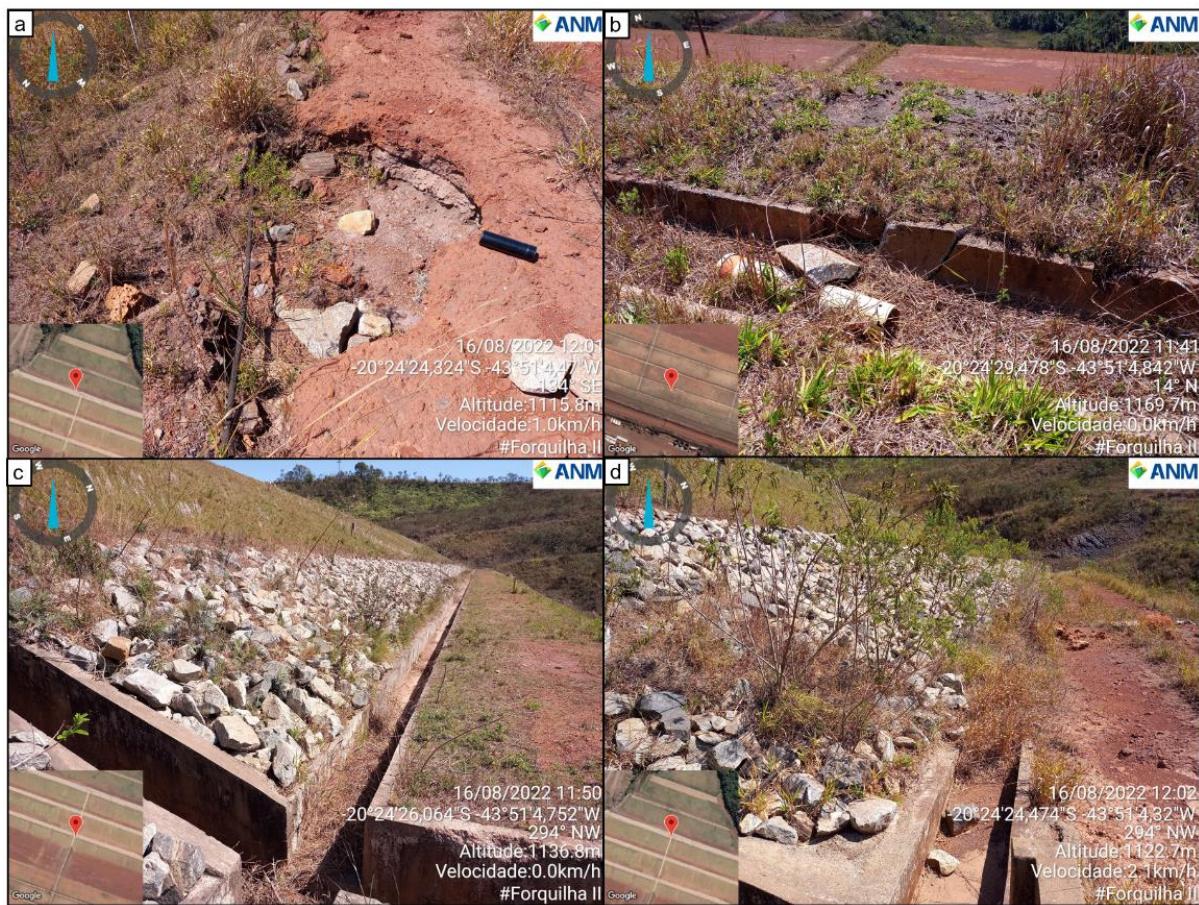
Figura 25. Sinais de erosões próximo a descida de água (a) e canaleta de berma com danos estruturais (b). Saídas de drenagem interna sem fluxo de água (c, d).

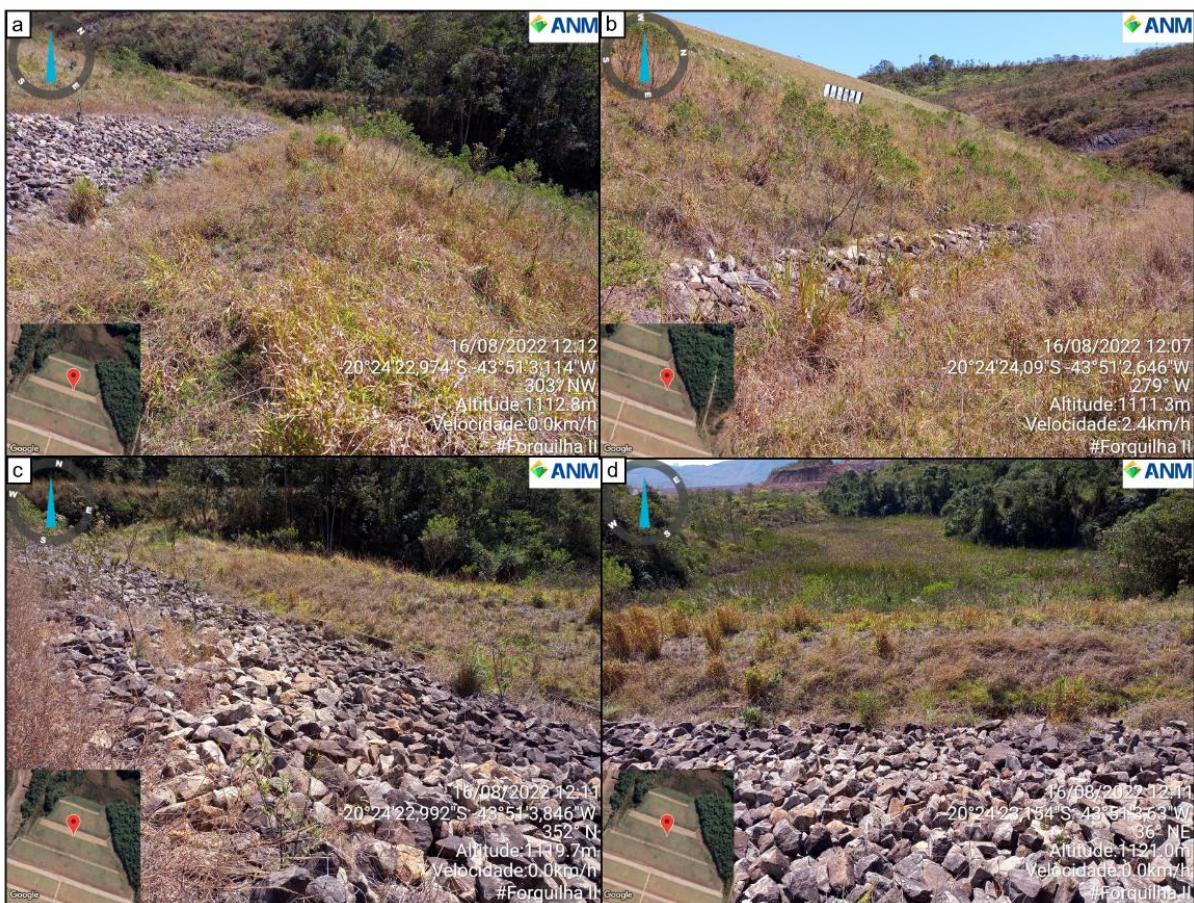
Figura 27. Taludes do pé da Forquilha II. Vegetação alta não permite identificar as condições do maciço.

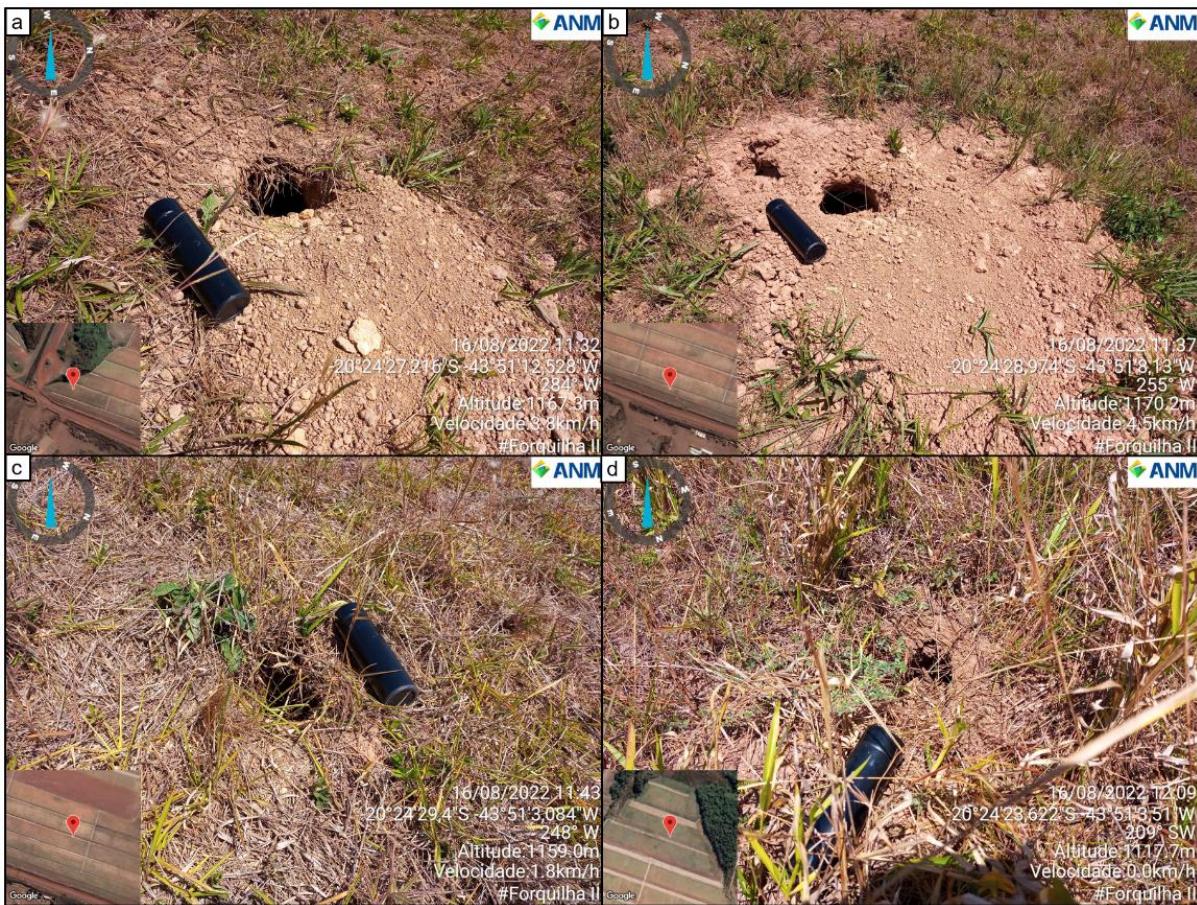
Figura 28. Buracos de pequenas dimensões em diferentes partes do maciço.

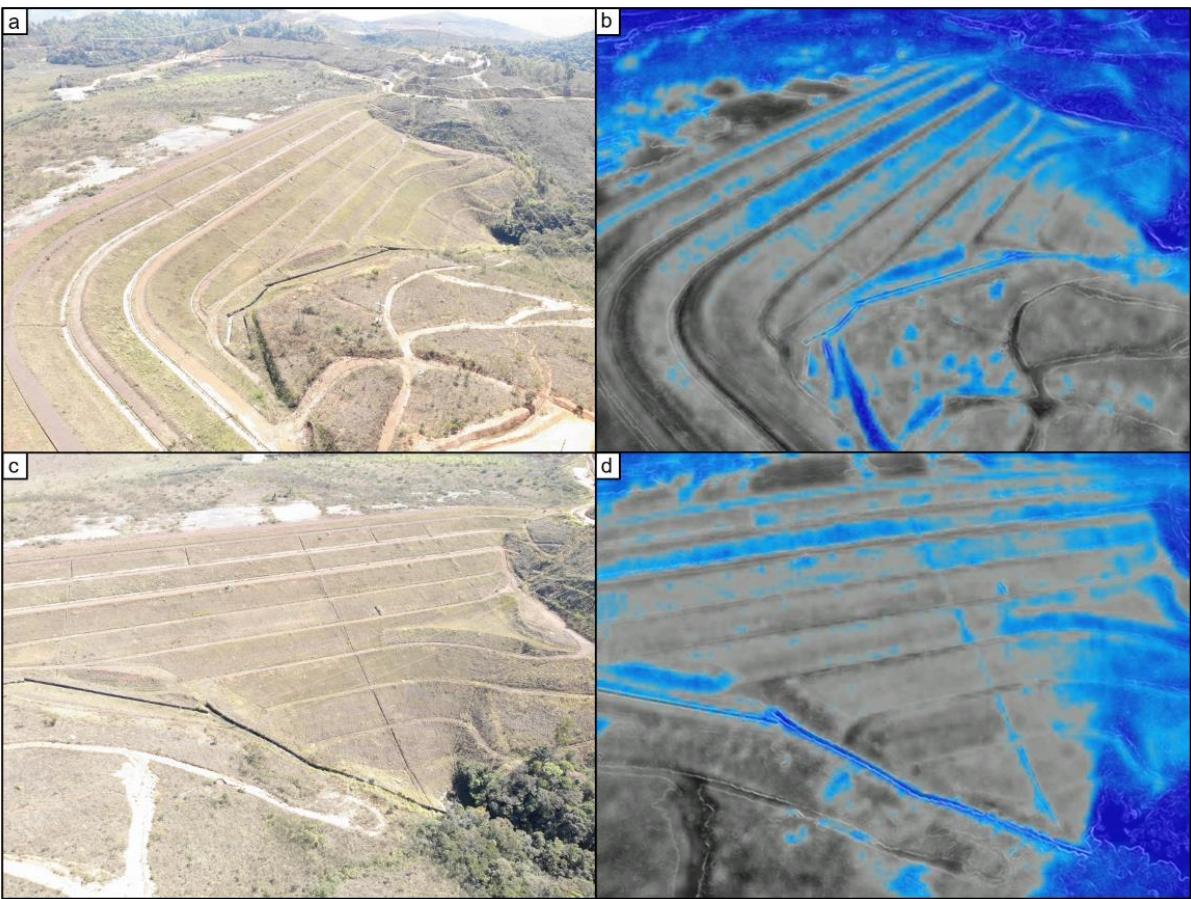
Figura 30. Imagens de drone do maciço da barragem Forquilha III. Par de imagens óptica e termal (cor azul região de menores temperaturas). Anomalias termais em destaque nas regiões sombreadas e próximo à ombreira esquerda.

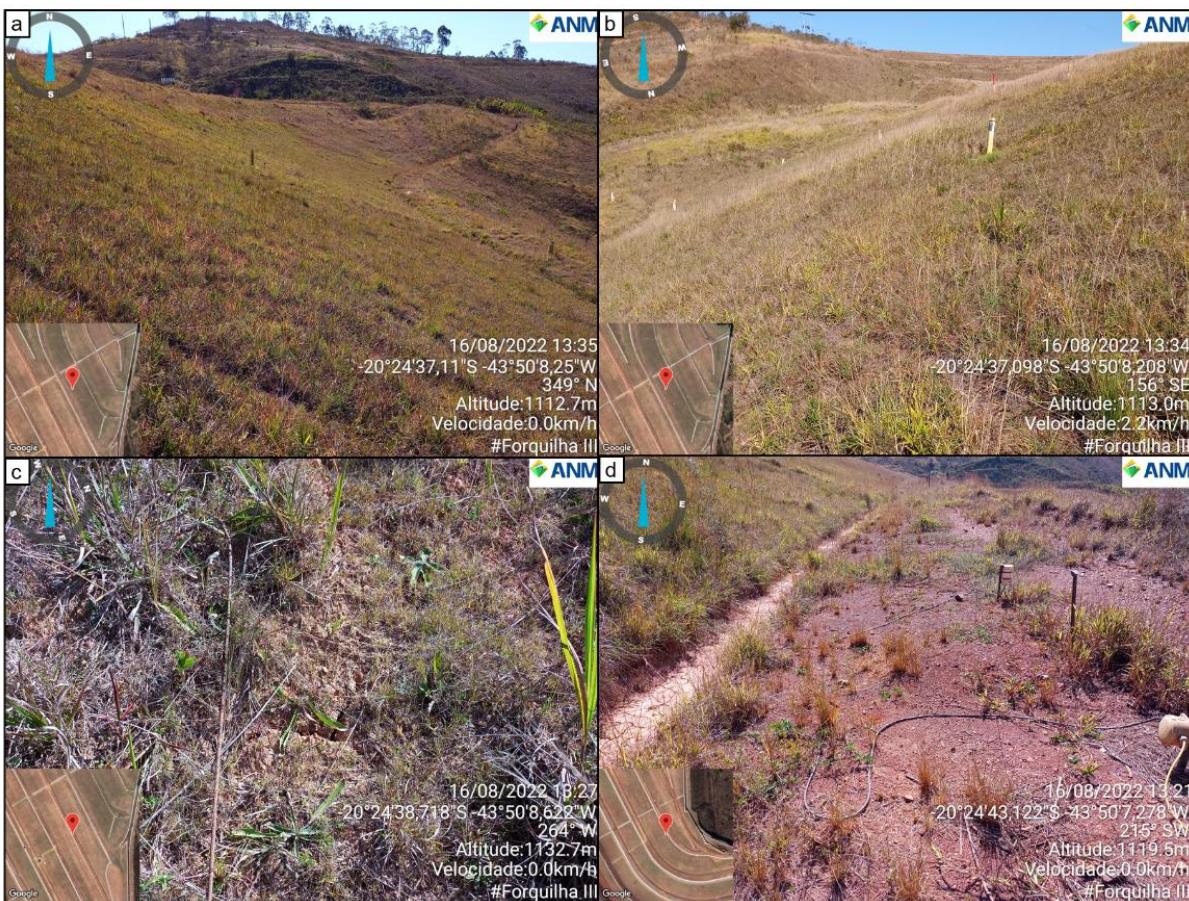
Figura 34. Condições gerais do talude de jusante. (a) e (b) vegetação parcialmente controlada; (c) abertura de trinca superficial; (d) fiação exposta de instrumentos.

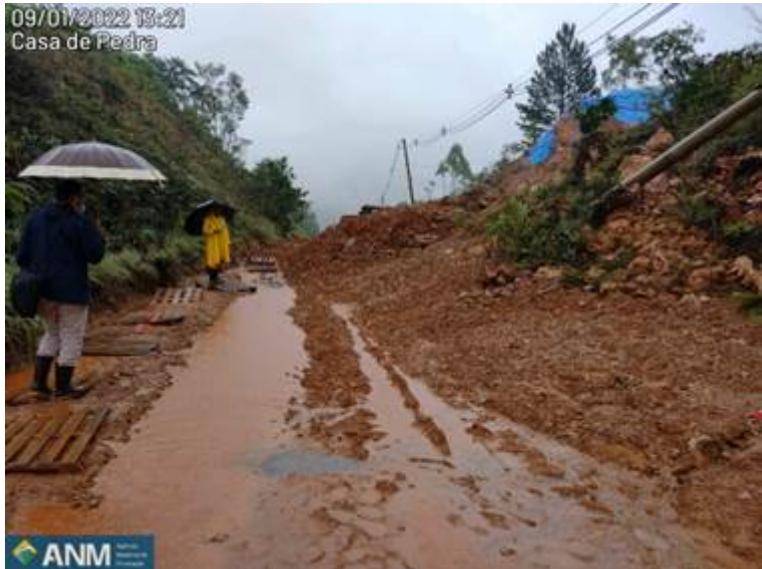
Figura 1. Escorregamento de encosta no acesso principal ao empreendimento.
