COMISSÃO EXTERNA SOBRE FISCALIZAÇÃO DOS ROMPIMENTOS DE BARRAGENS E REPACTUAÇÃO

RELATÓRIO TEMÁTICO

Brasília-DF, 12 de dezembro de 2023.

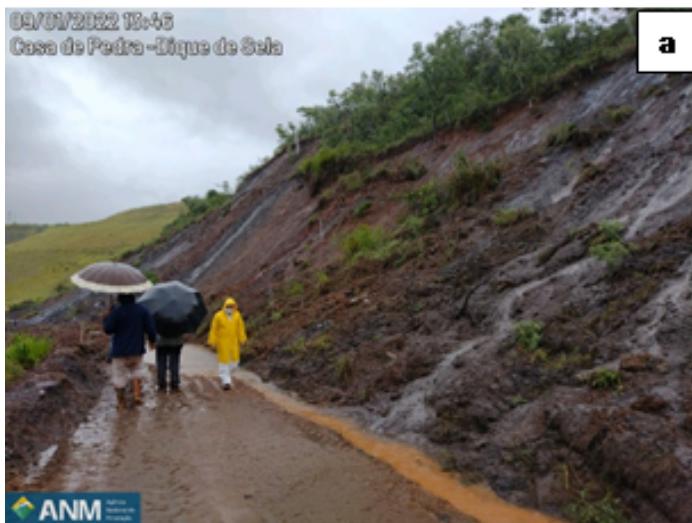
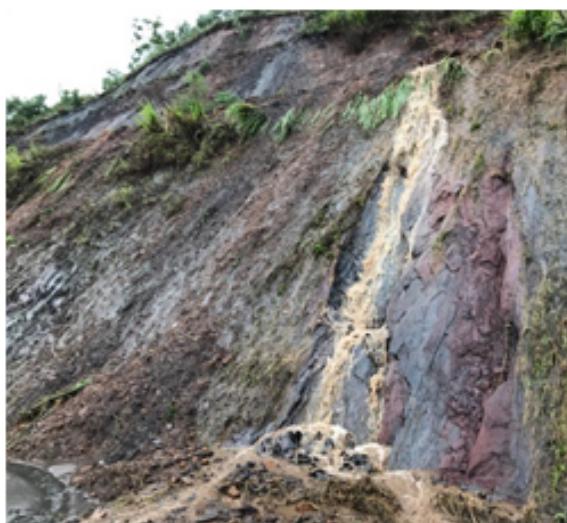
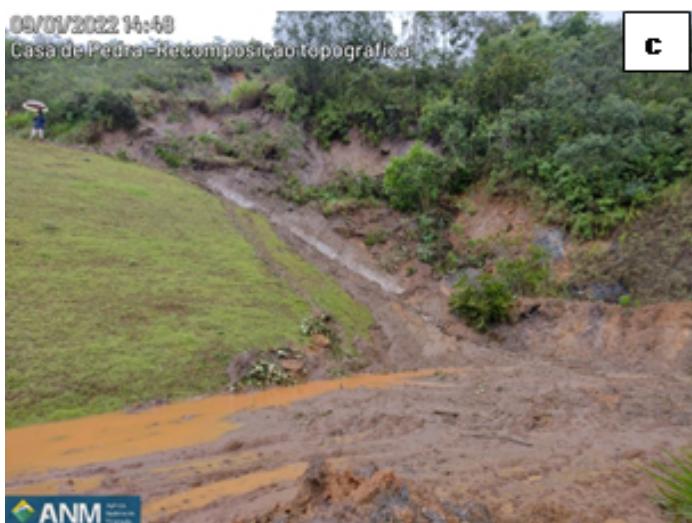
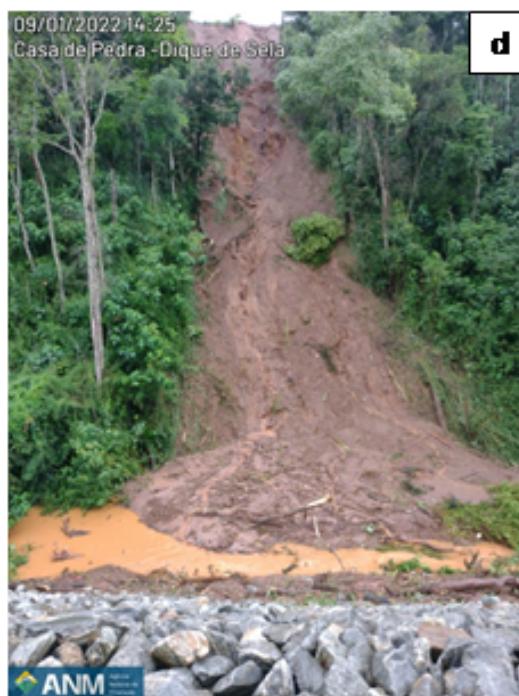
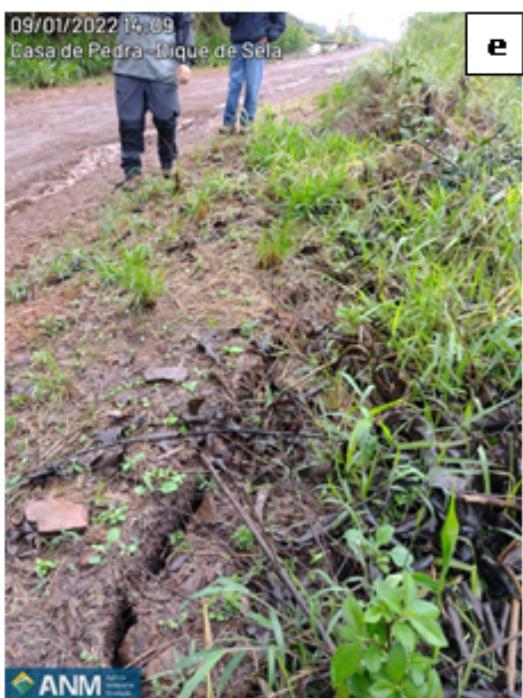
Figura 2. a) escorregamento na encosta da ombreira esquerda do Dique de Sela da Barragem Casa de Pedra; b) filito carbonoso apresentando foliação sub-vertical, exposto no escorregamento; c) escorregamentos em talude natural que obstruíram canaletas de drenagem em aterros adjacente à barragem; d) escorregamento em terreno natural em frente ao Dique de Sela, onde passa pequeno córrego que pode ser obstruído; e e) trinca com início de abatimento logo acima da berma de enroncamento do Dique de Sela.

- Intervenção para correção e estabilização da encosta em terreno natural, acima da berma de enroncamento, onde foi identificada trinca extensa (Prazo: imediato); e

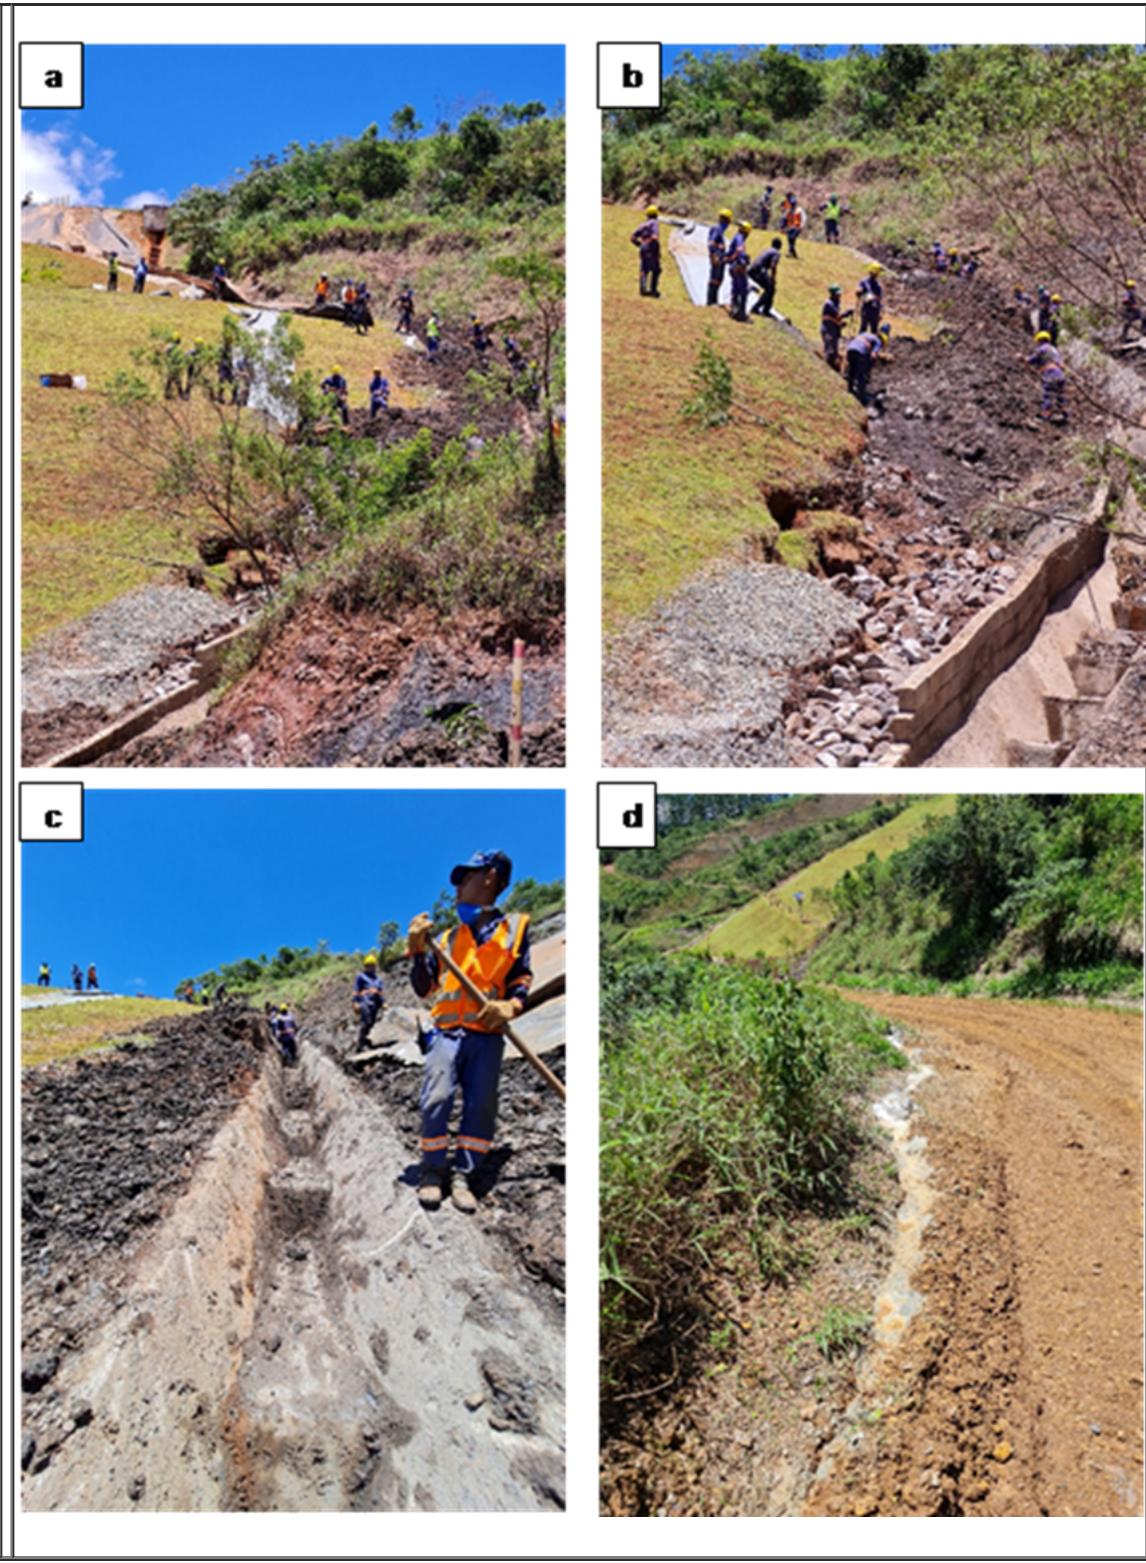
Figura 1. Medidas corretivas das anomalias identificadas na vistoria: a e b) homens trabalhando na correção das erosões no maciço do Dique de Sela; c) limpeza de canaleta que estava obstruída por escorregamentos da encosta da ombreira esquerda do Dique de Sela; e d) selamento de trinca acima de talude natural com calda de cimento.
