**COMISSÃO EXTERNA SOBRE FISCALIZAÇÃO DOS ROMPIMENTOS DE  
BARRAGENS E REACTUAÇÃO**

**RELATÓRIO TEMÁTICO**

Brasília-DF, 19 de dezembro de 2023.

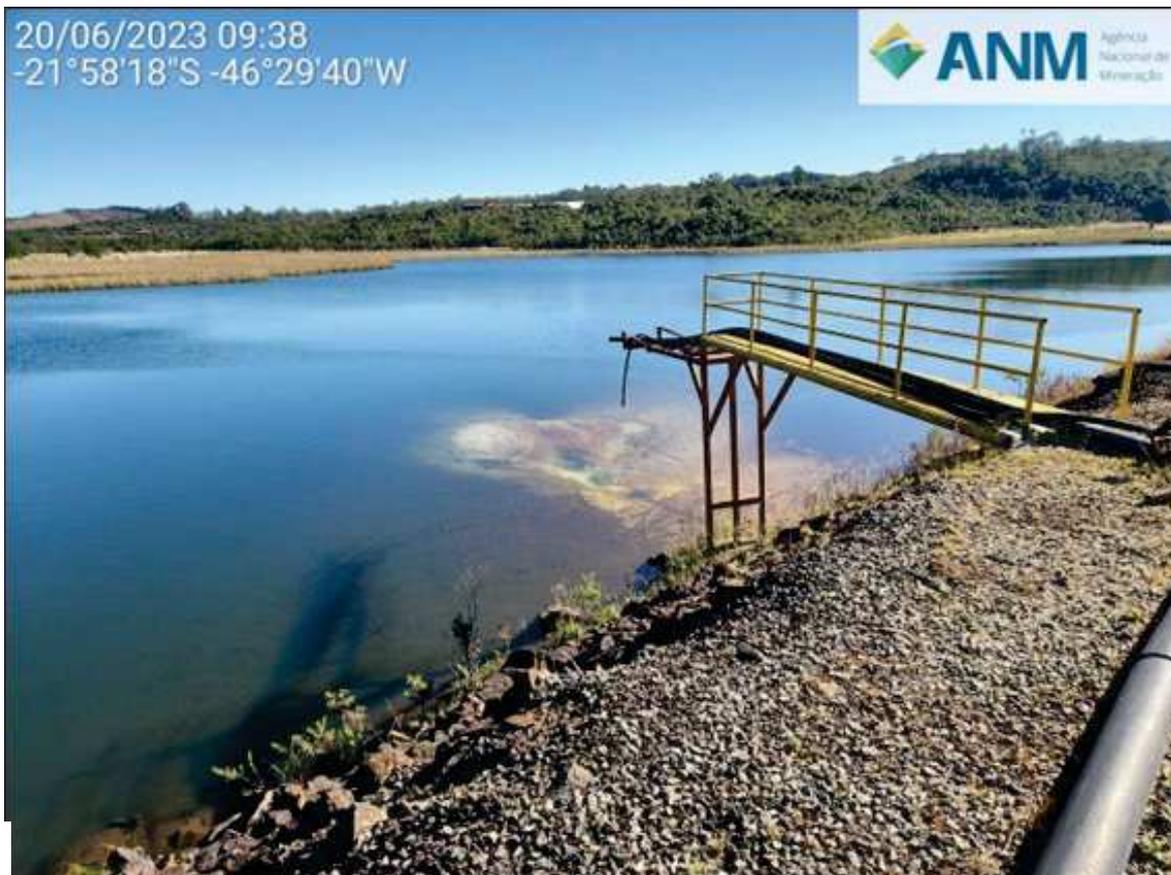
- No dia da vistoria estava ocorrendo disposição do efluente tratado no reservatório a partir da crista, conforme Figura 2.3. Com o auxílio do hipsômetro foi medida uma borda livre de 4,0 m entre o nível do reservatório e a cota da crista na região próxima ao extravasor, onde a crista apresenta um rebaixamento.

Figura 2.3 – Operação do reservatório no dia da vistoria

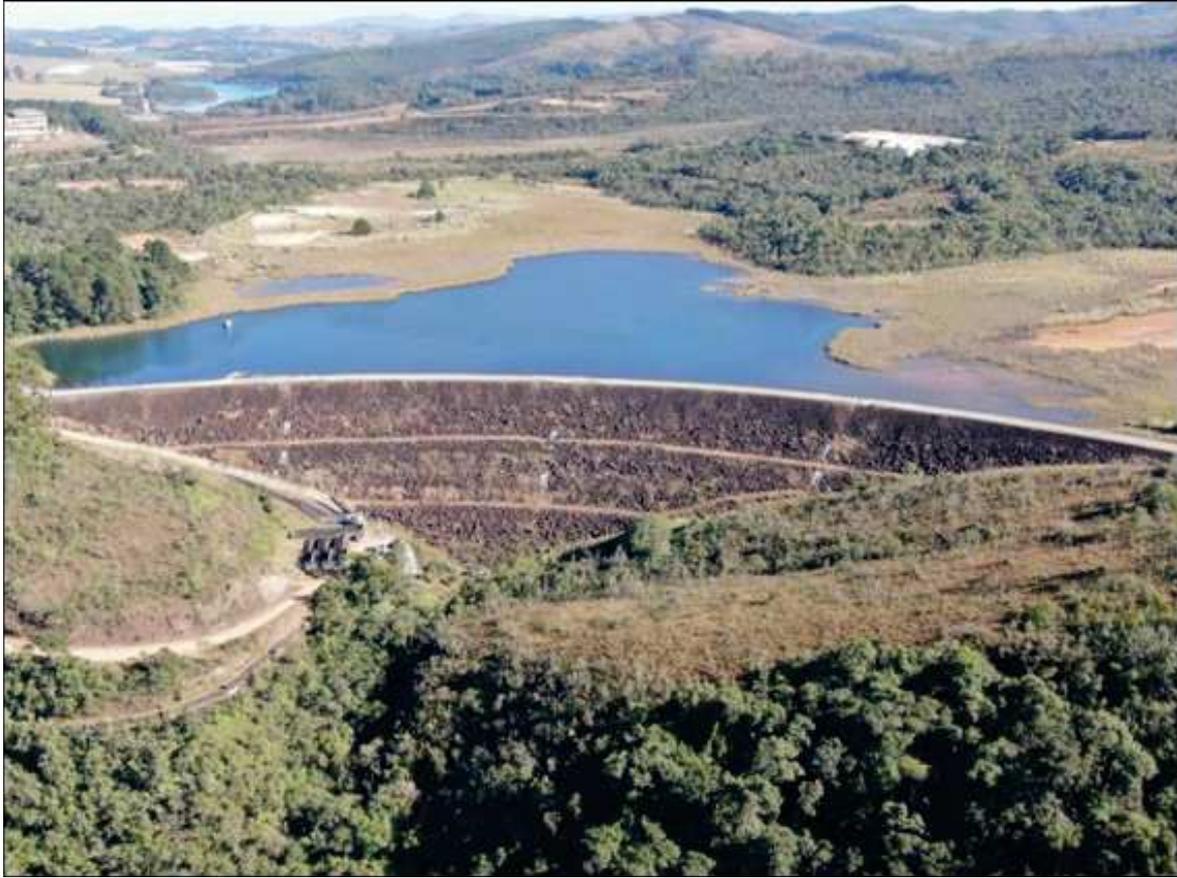
Figura 2.4 – Vista geral do talude de jusante por imageamento de drone

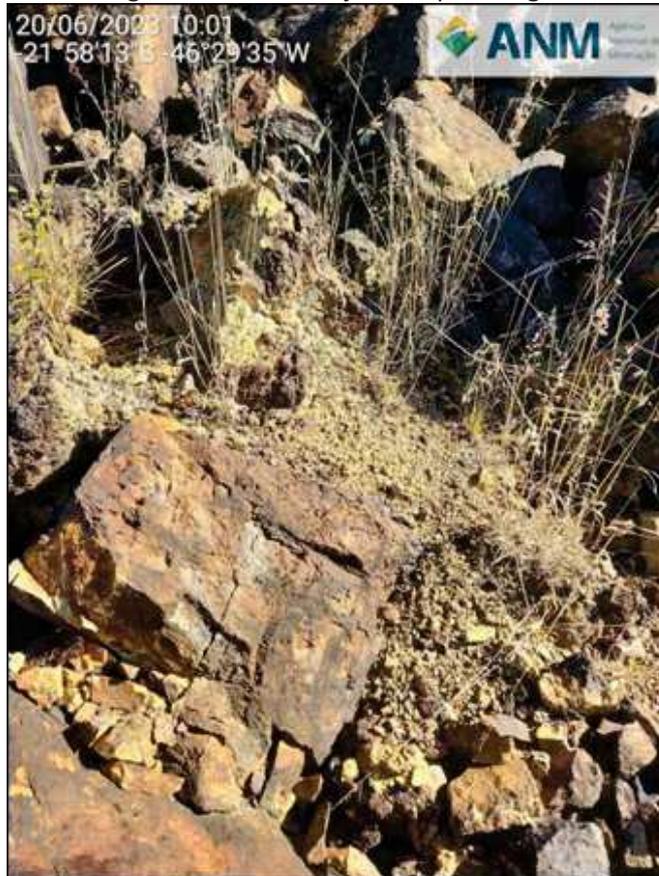
- Durante o caminhamento sobre a crista e bermas não foram identificadas trinças ou abatimentos. A Figura 2.4 apresenta a condição do talude de jusante no dia da vistoria. No entanto, conforme exposto na Figura 2.5, há sinais de degradação e de rolagem do enrocamento. Nesse contexto, **sugere-se exigir do empreendedor a análise da espessura do enrocamento deteriorado.**

Figura 2.5 – Degradação do enrocamento no espaldar de jusante

- Investigar a espessura do enrocamento deteriorado e relatar resultados no As Is. Prazo – 365 dias.
- Incluir a avaliação da estabilidade do talude da ombreira direita na RISR do 2º ciclo de 2023. Prazo – 90 dias (até 30/09/2023).

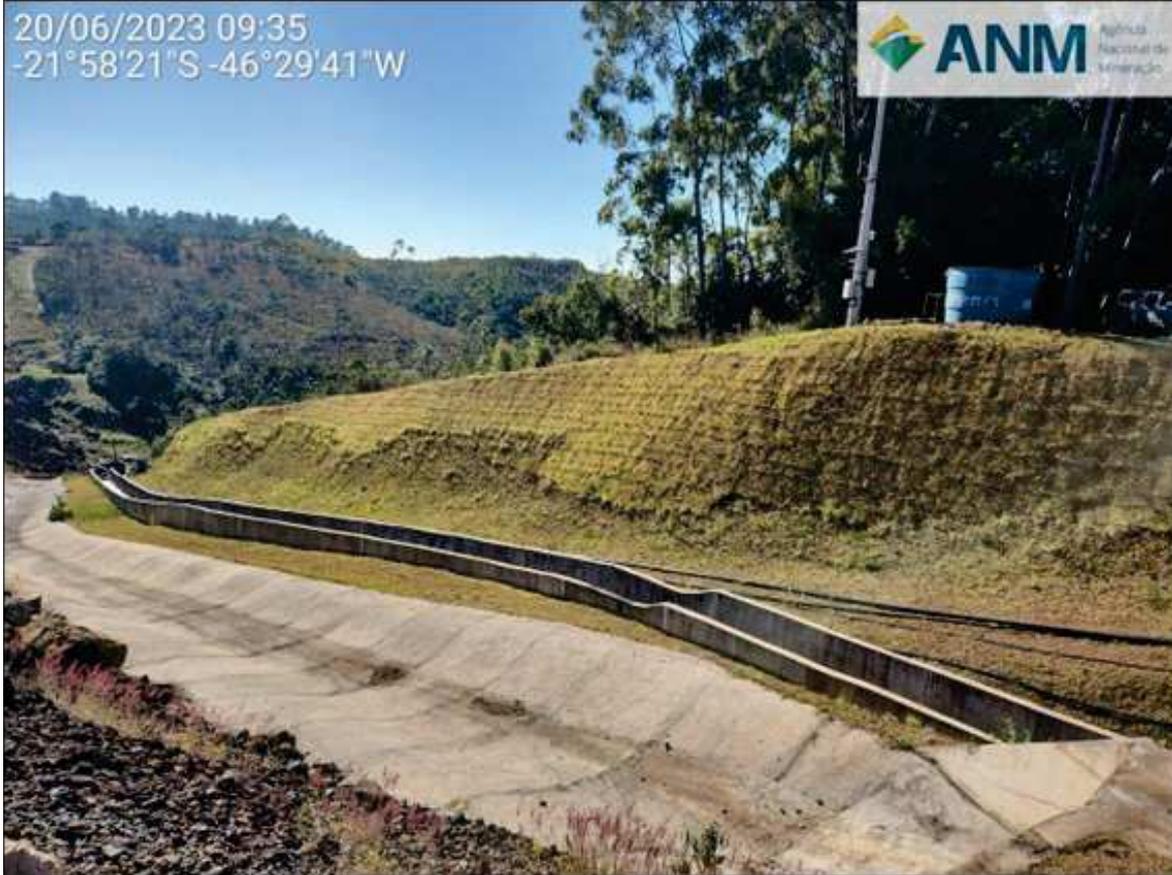
Figura 2.6 – Talude da ombreira direita

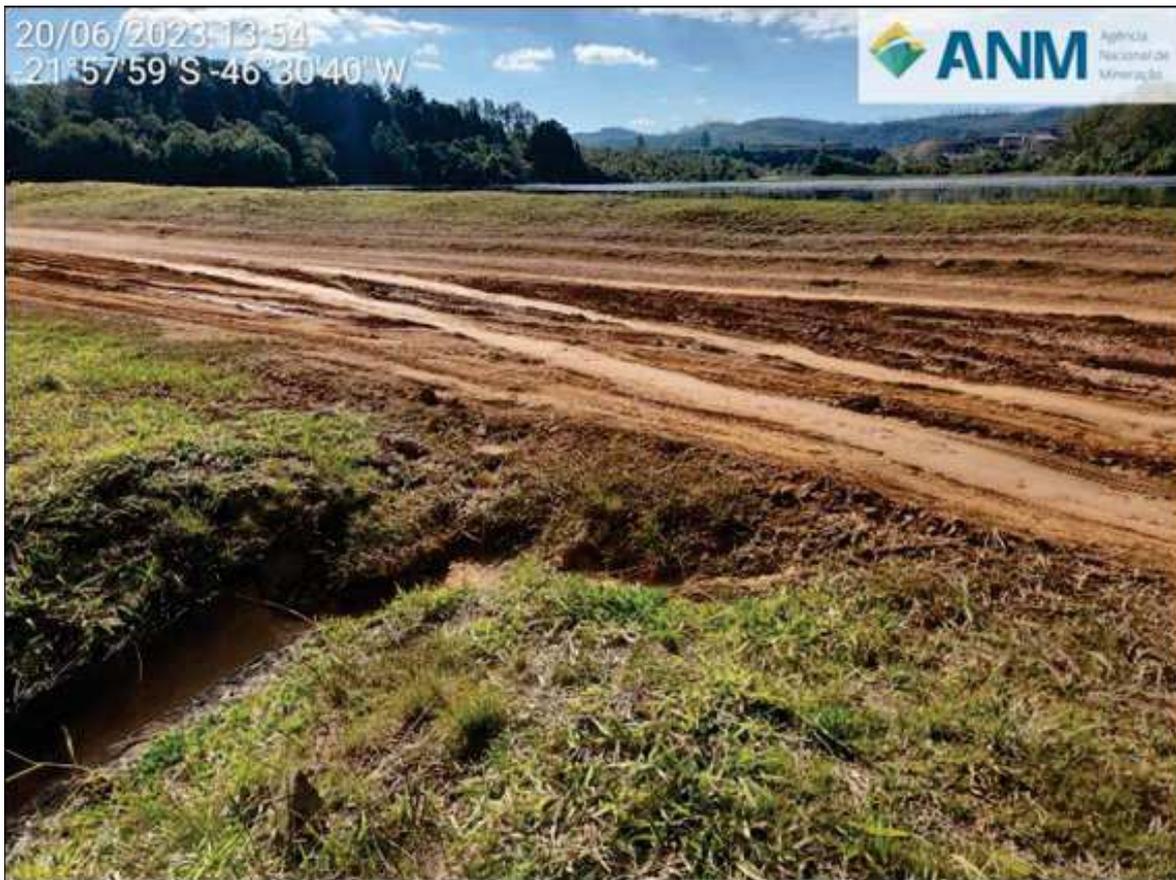
- A partir do caminhamento pela crista de irregularidades oriundas de acúmulo de água pluvial, conforme indicado na Figura 3.3. Portanto, **sugere-se exigir do empreendedor que seja projetado e implantado um sistema de drenagem superficial eficiente para a crista e taludes da estrutura.**

Figura 3.3 – Irregularidades e problemas de drenagem superficial da crista

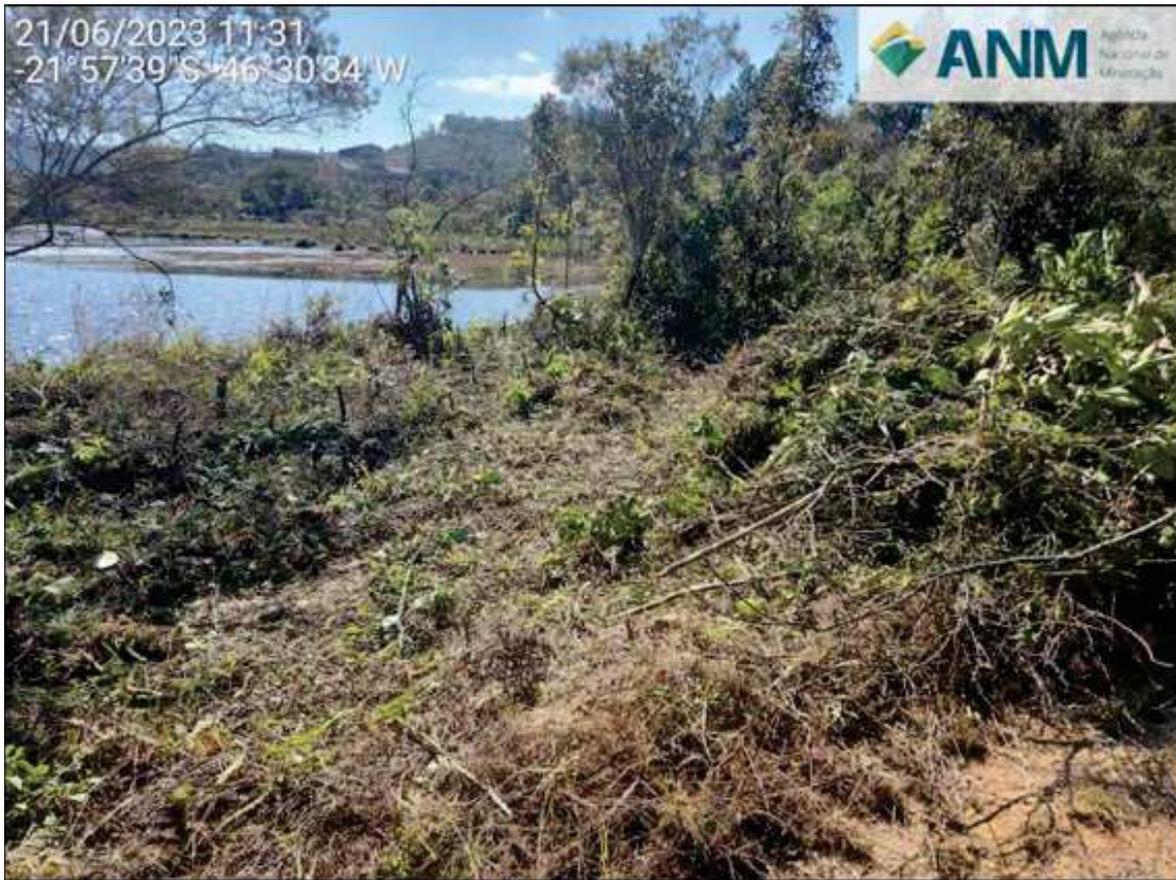
Com relação aos diques internos, não foi possível executar a vistoria dos taludes em função da presença de vegetação. Por esse motivo, ainda durante a vistoria foi exigida a roçagem dos taludes de montante e jusante do Dique D3 e BIA, com prazo para término até dia 11/07/2023. Ainda durante a vistoria o procedimento de roçagem foi iniciado, conforme evidenciado na Figura 3.5.

Figura 3.5 – Roçagem dos taludes do dique D3

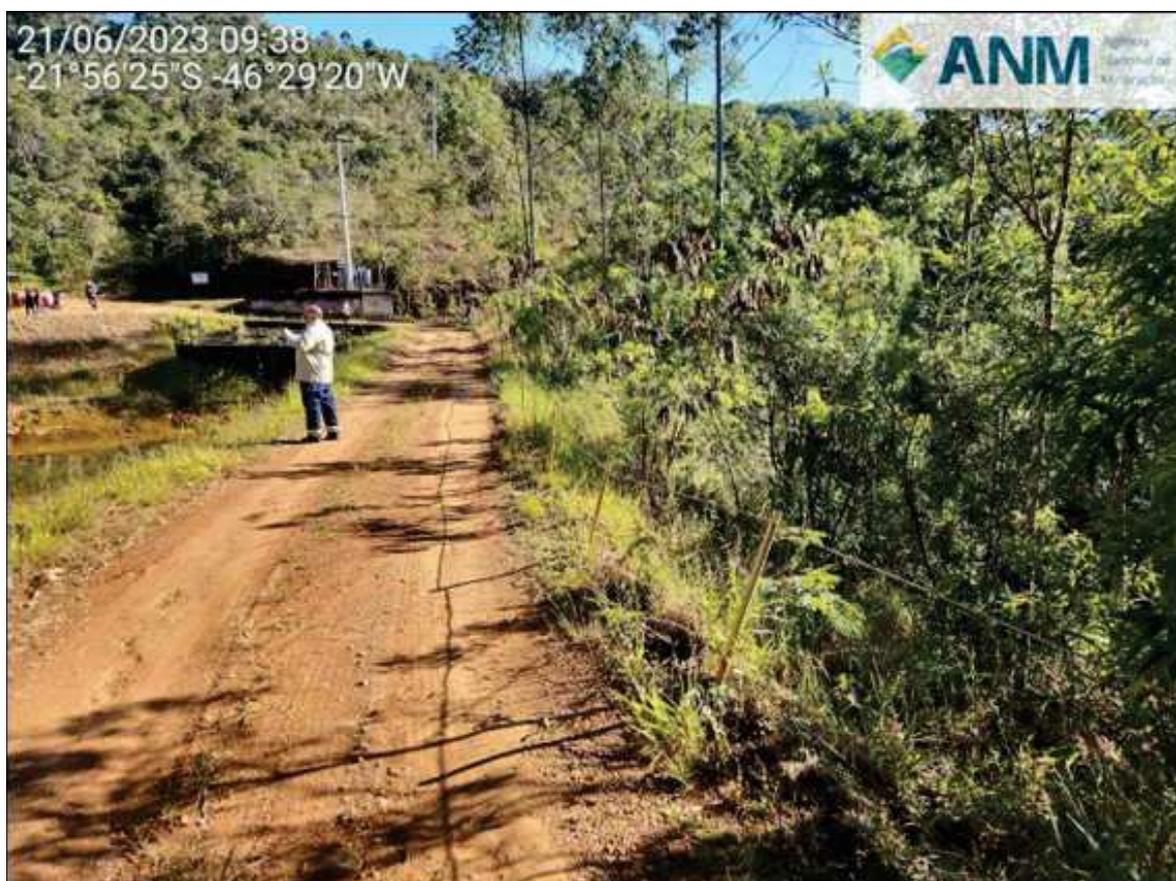
- P1 – Neste ponto foi identificada uma barragem denominada Bacia Nestor Figueiredo (BNF) (Figura 4.2). Tendo em vista o fechamento da pilha BF4, essa estrutura atualmente atua apenas como retenção de água oriunda de uma surgência da drenagem de fundo da pilha. O nível d'água é mantido rebaixado pelo empreendedor a partir do bombeamento para uma bacia escavada implantada ao lado da BNF. No entendimento da ANM a estrutura se enquadra na definição de Barragens de Mineração da Resolução ANM nº 95/2022. **Portanto, sugere-se o encaminhamento de exigência para que o empreendedor faça o cadastramento da estrutura no SIGBM.**

Figura 4.2 – P1 – Crista da Bacia Nestor Figueiredo

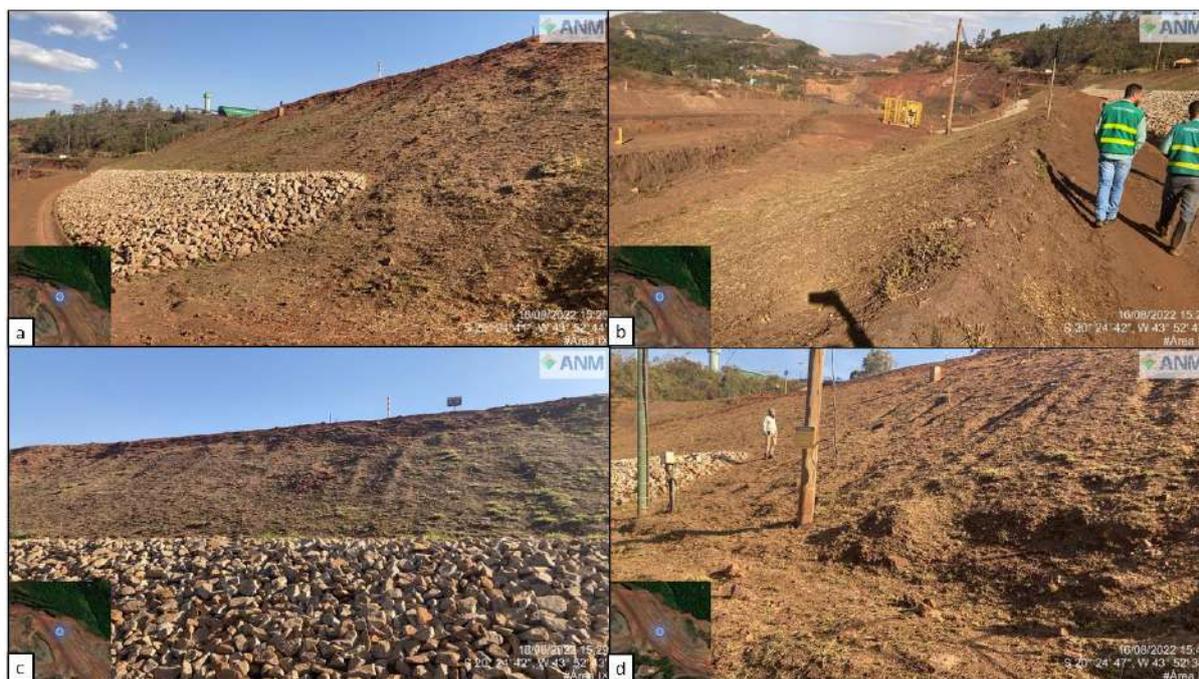
Figura 3-Talude de jusante (a)Região próxima a ombreira direita (b)Vista do talude inferior (c) Detalhe do dreno invertido (d)detalhe de irregularidades no talude de jusante próxima a região central.

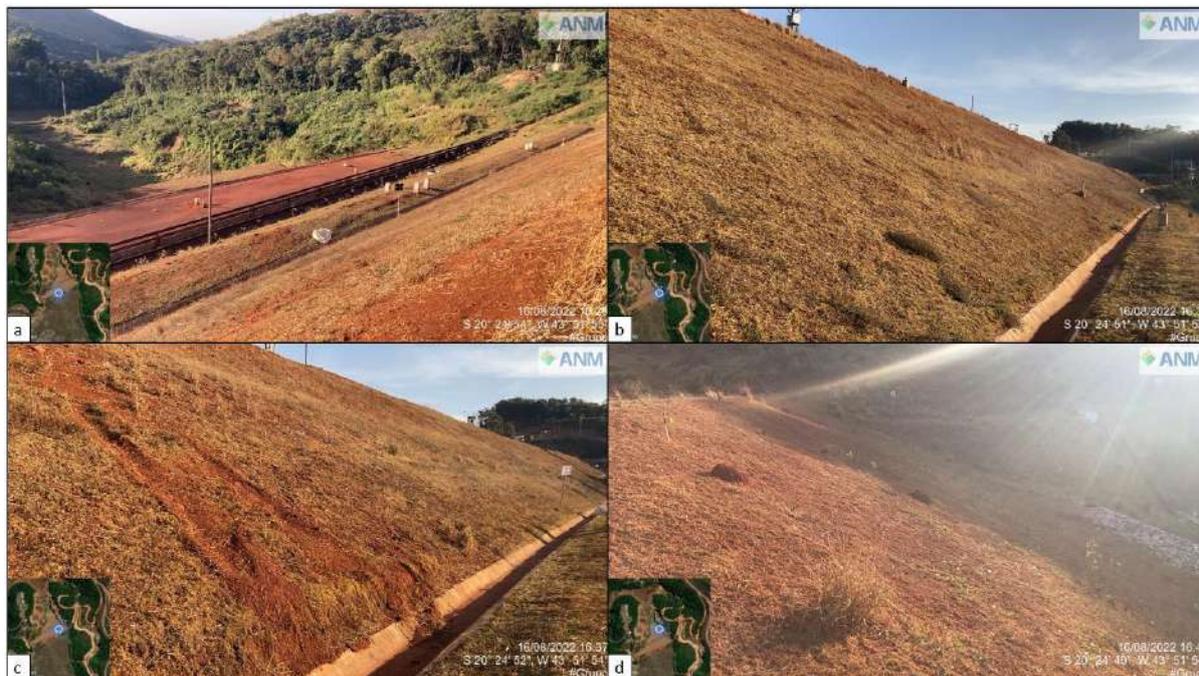
Figura 10- Talude de jusante (a) Vista do talude de jusante (b) Detalhe do talude e canaletas de berma (c) Detalhe de movimentação superficial de material (d) Presença de formigueiros nos taludes.

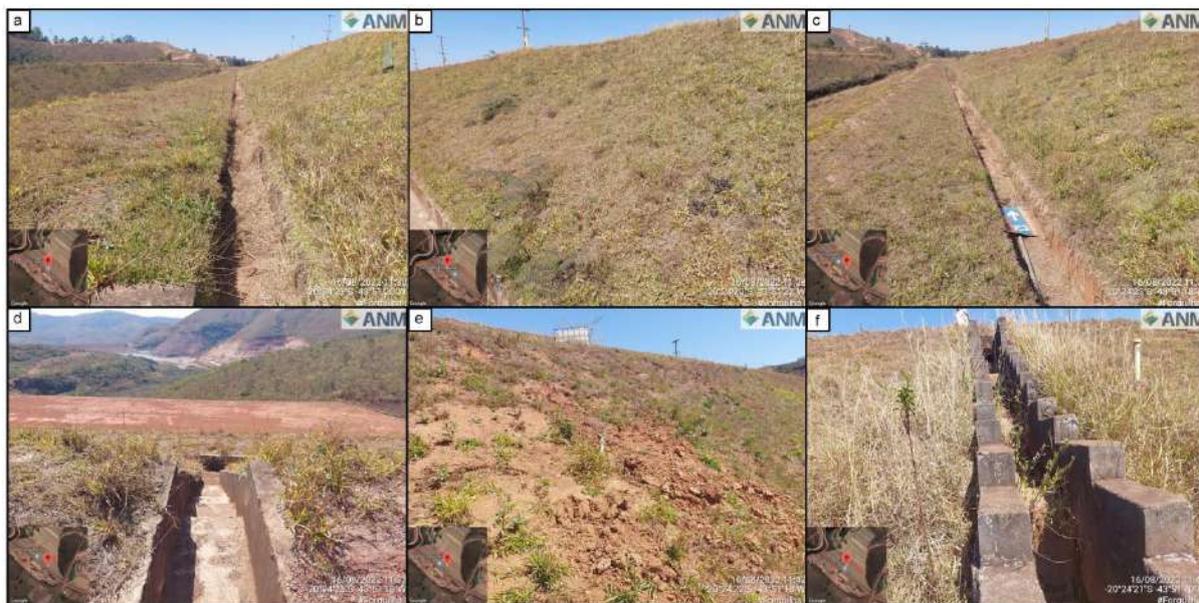
Figura 16. Taludes superiores da barragem Forquilha I. Vegetação alta em alguns trechos (a, b, c) e deficiente em outros (e). Escadas hidráulicas em diferentes condições estados de conservação (d e f).

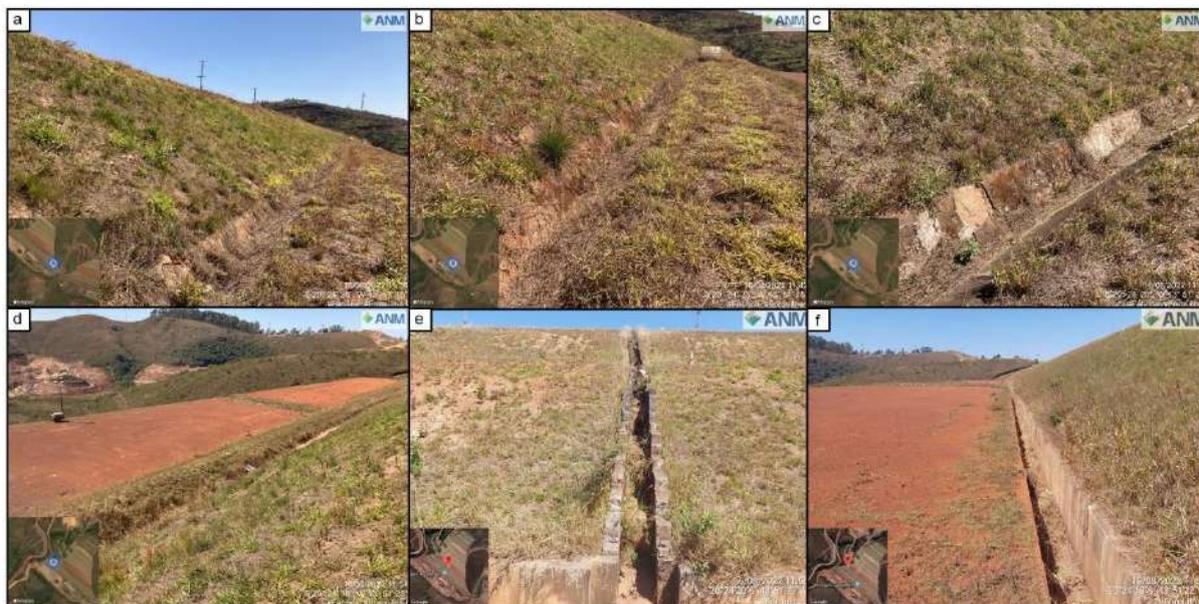
Figura 17. Taludes superiores da Forquilha I. (a), (b) e (c) canaletas obstruídas com vegetação; (d) talude imediatamente a montante da berma de reforço; (e) descida central com danos estruturais; (f) canal de drenagem.

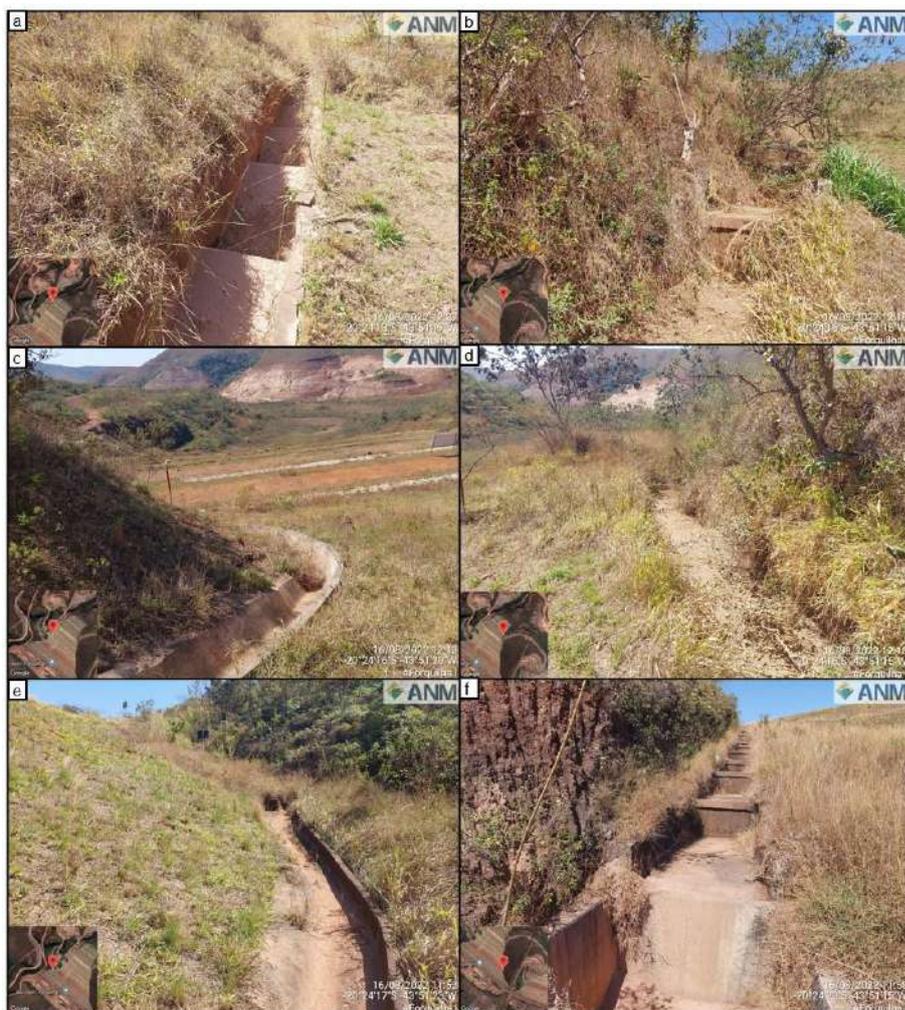
Figura 18. Dispositivos de drenagem – ombreira esquerda (a, c, e) e ombreira direita (b, f, f). Alguns pontos com obstrução na região da ombreira direita.

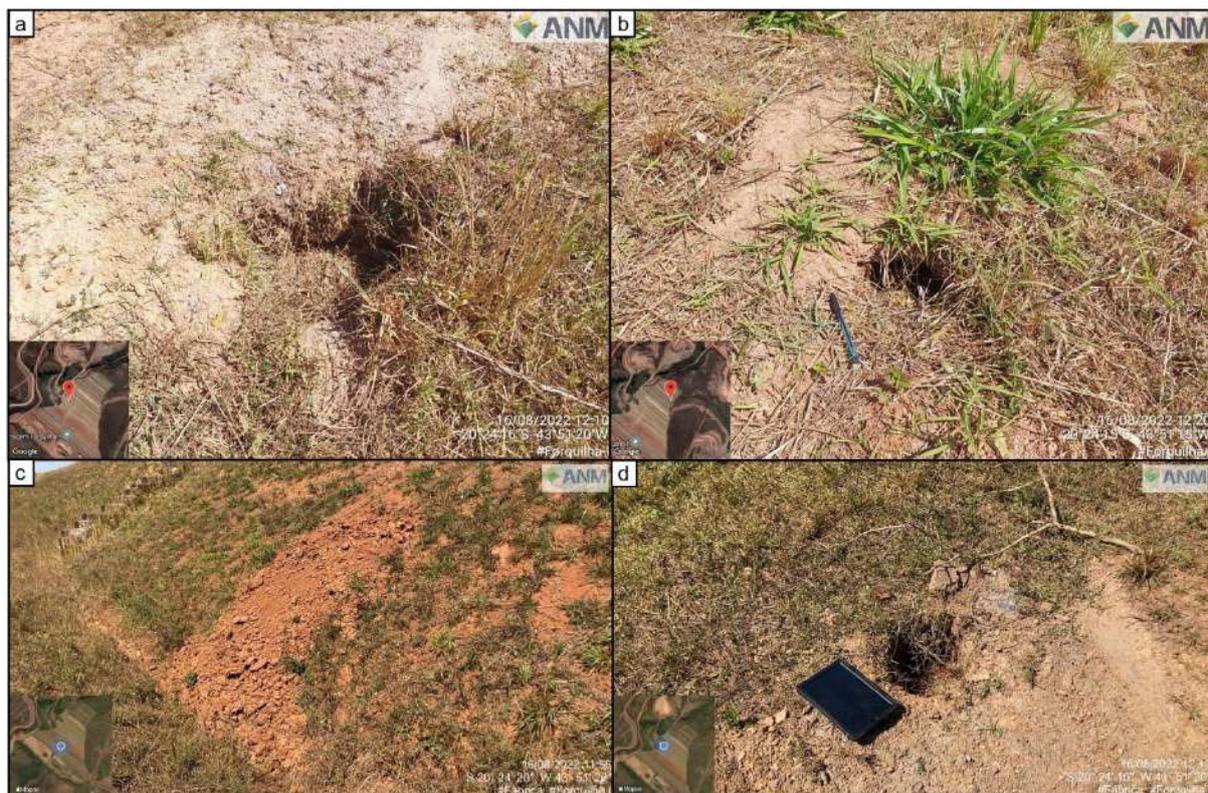
Figura 19. Buracos ou irregularidades na superfície dos taludes de jusante.

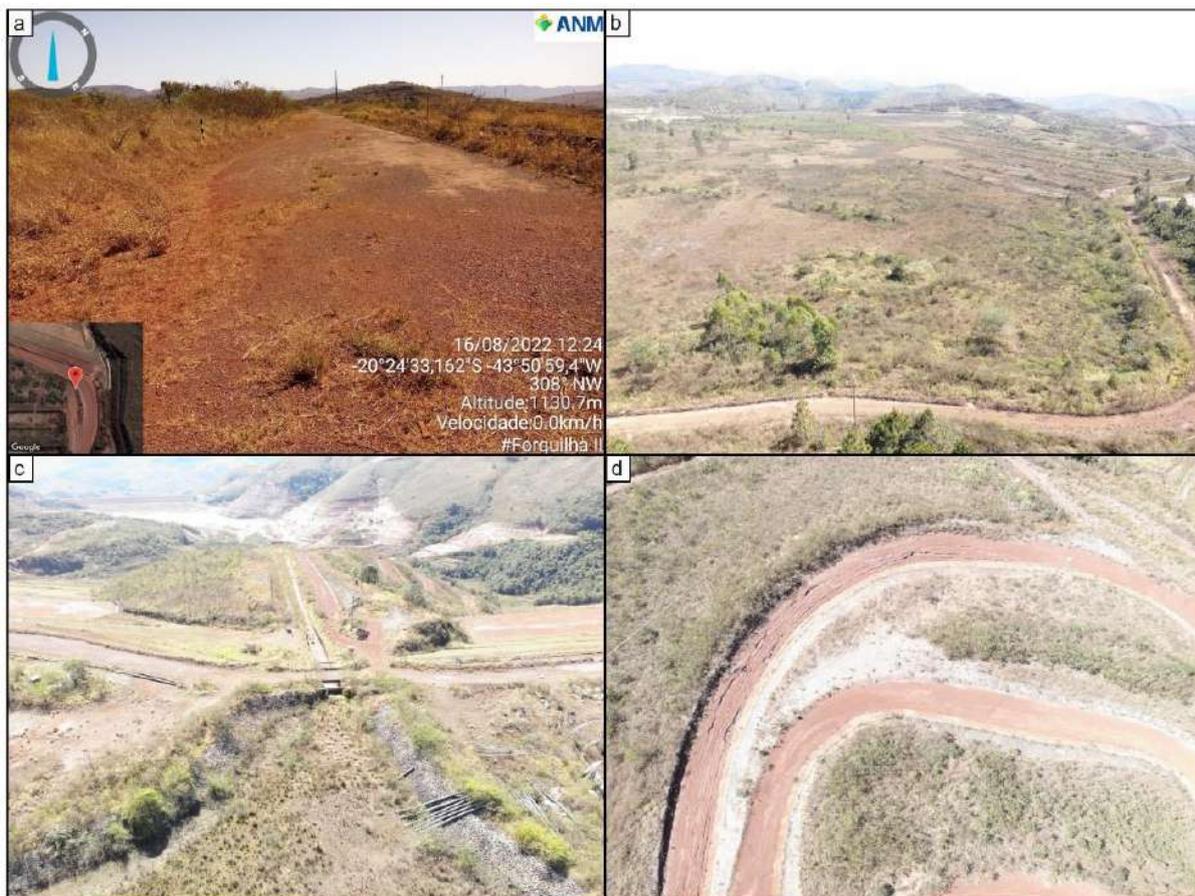
Figura 22. Crista (a), reservatório sem acúmulo de água superficial (b) e emboque do extravasor (c) das Forquilhas I e II. Feições erosivas identificadas nos acessos da ombreira esquerda.

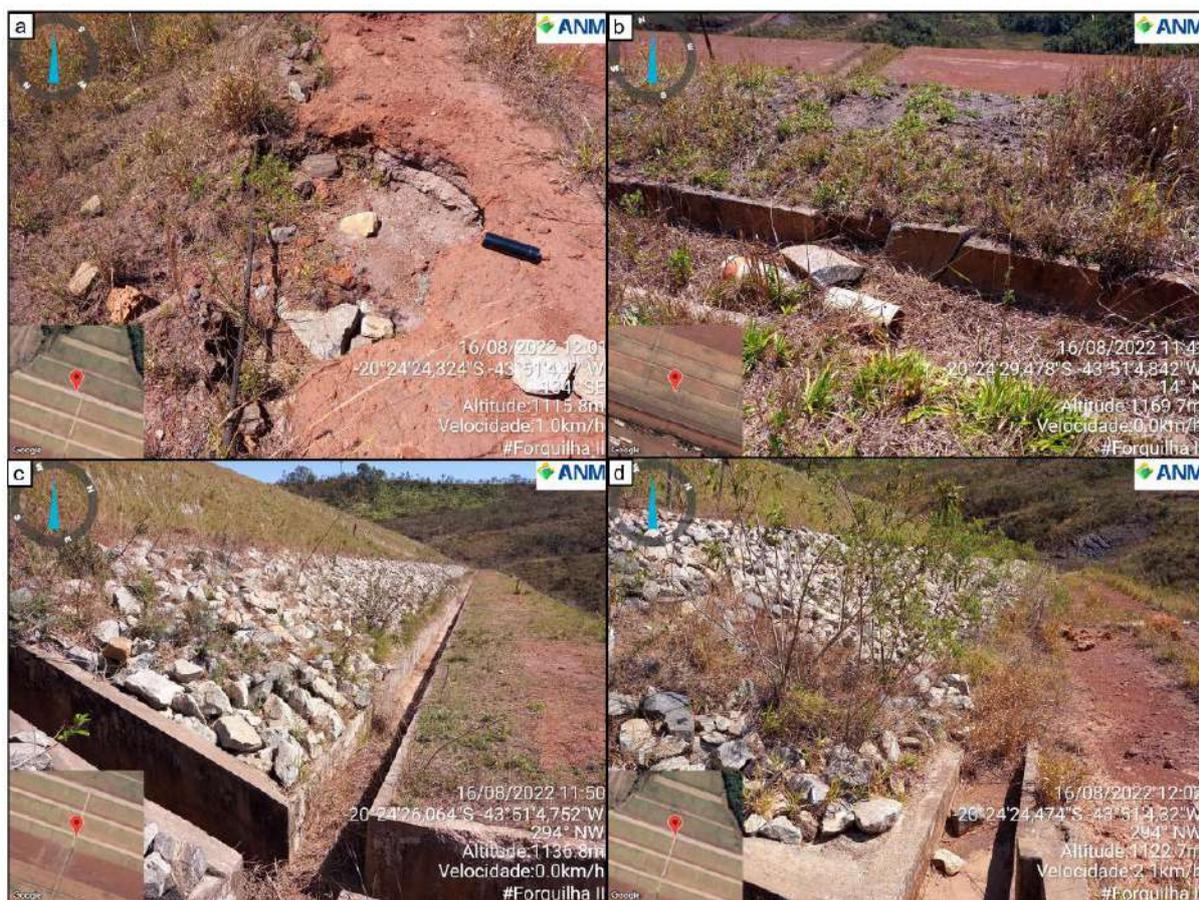
Figura 25. Sinais de erosões próximo a descida de água (a) e canaleta de berm com danos estruturais (b). Saídas de drenagem interna sem fluxo de água (c, d).

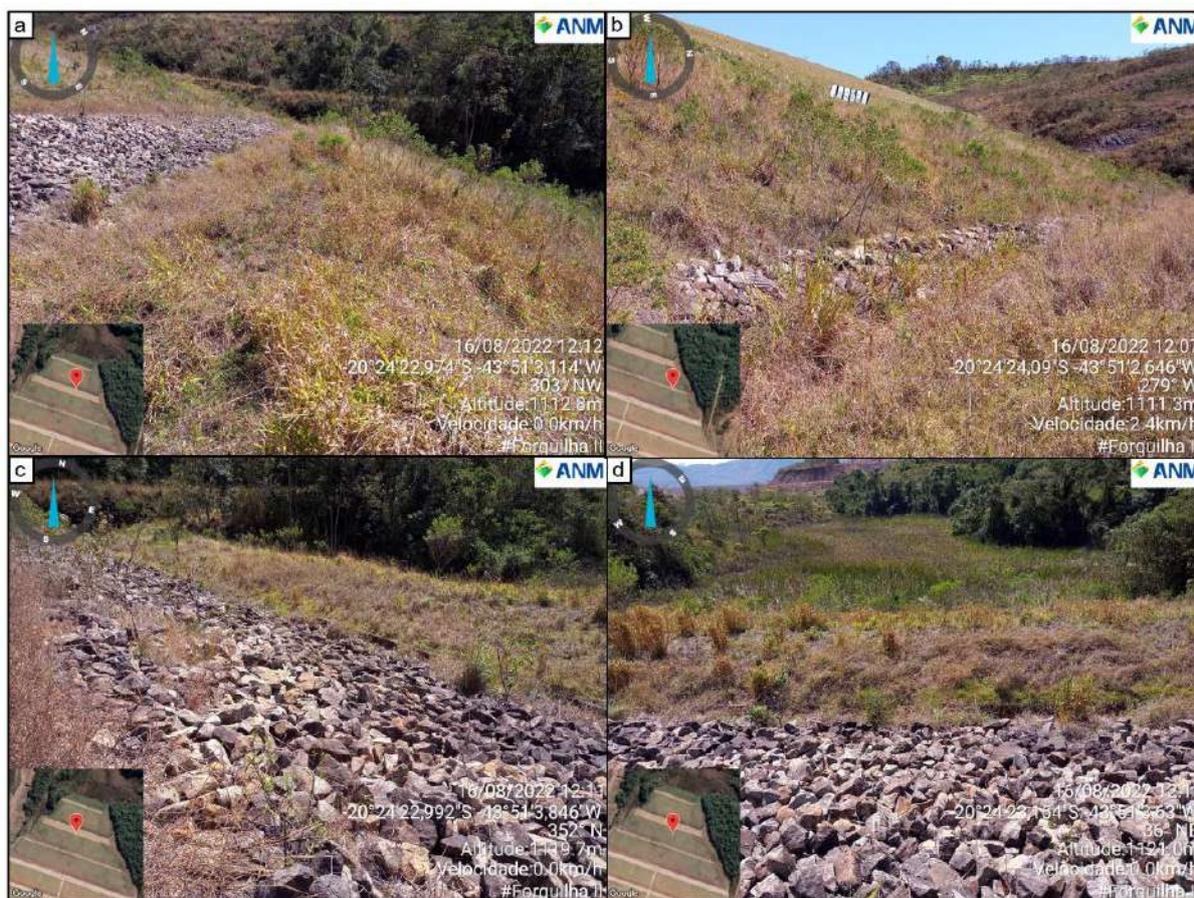
Figura 27. Taludes do pé da Forquilha II. Vegetação alta não permite identificar as condições do maciço.

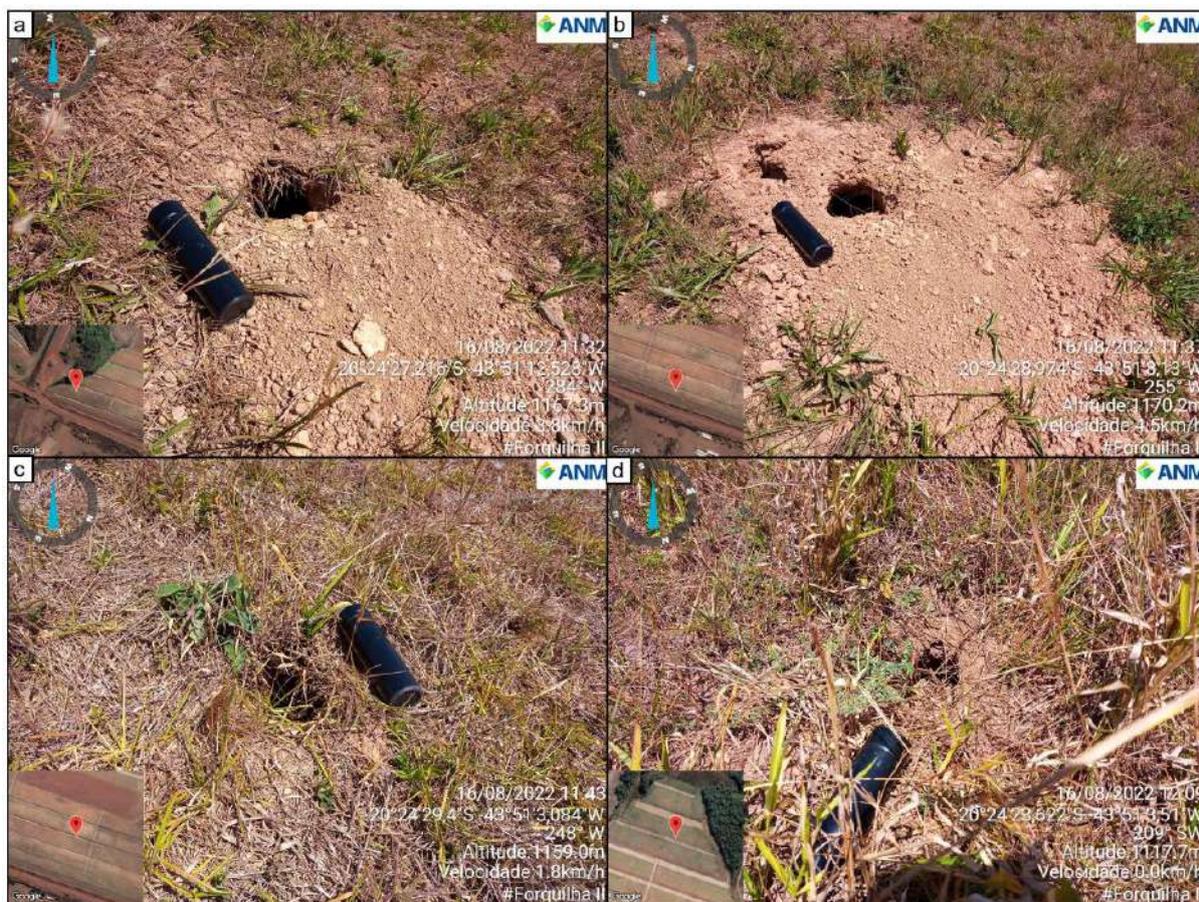
Figura 28. Buracos de pequenas dimensões em diferentes partes do maciço.

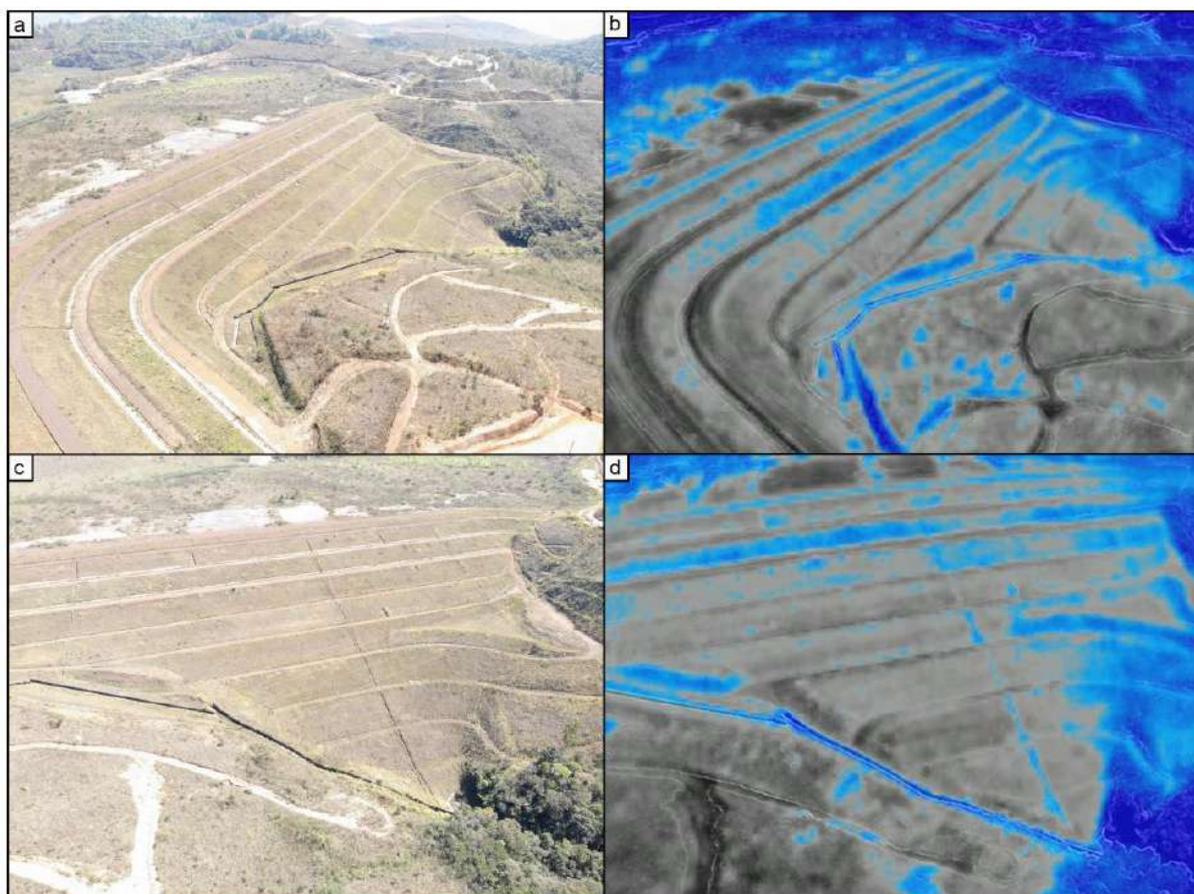
Figura 30. Imagens de drone do maciço da barragem Forquilha III. Par de imagens óptica e termal (cor azul região de menores temperaturas). Anomalias termais em destaque nas regiões sombreadas e próximo à ombreira esquerda.

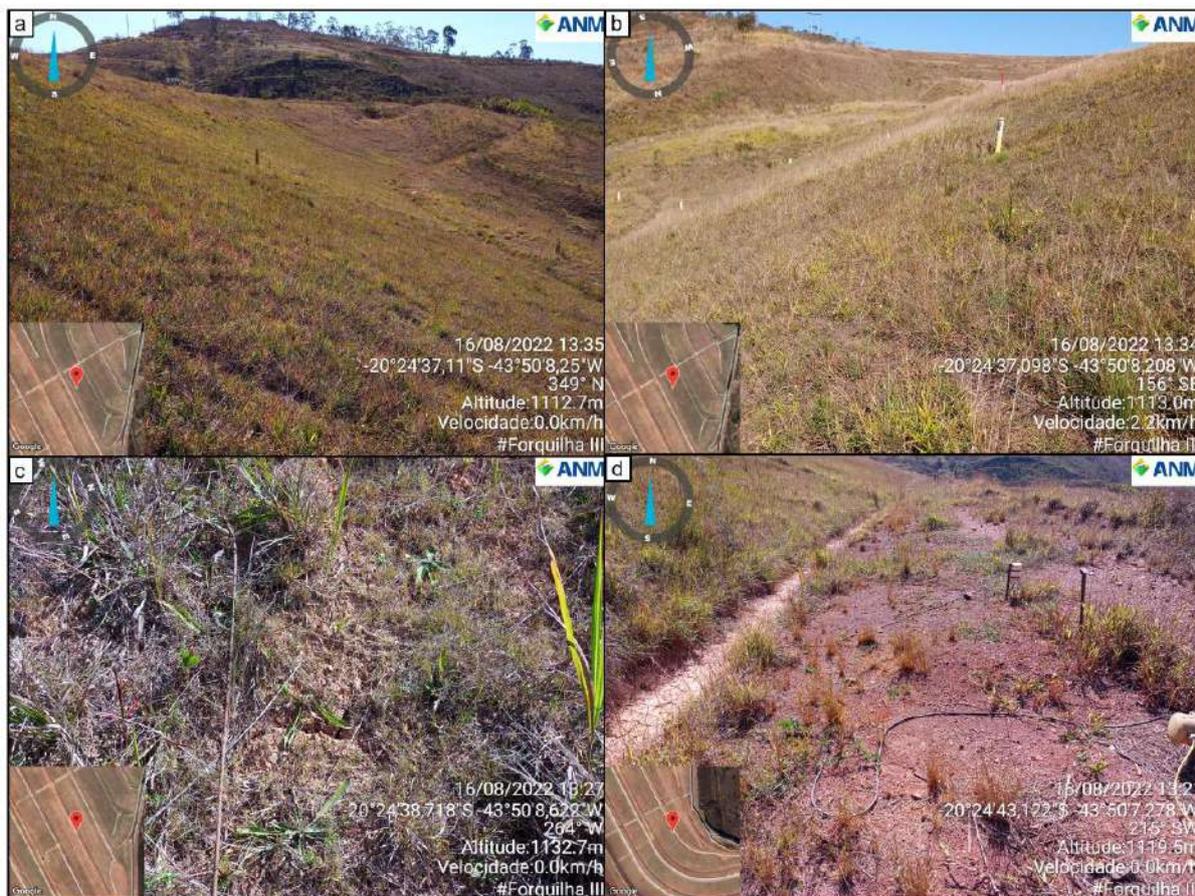
Figura 34. Condições gerais do talude de jusante. (a) e (b) vegetação parcialmente controlada; (c) abertura de trinca superficial; (d) fiação exposta de instrumentos.

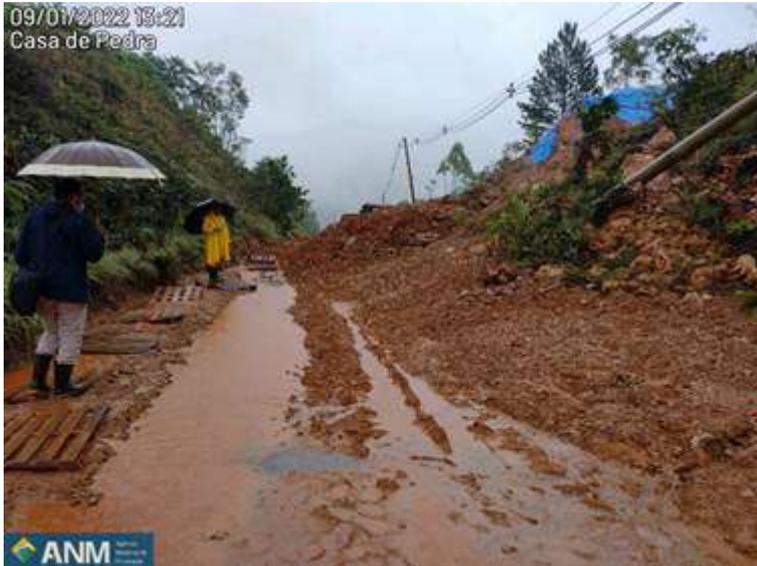
estava inacessível. Acrescenta-se que o acesso principal atravessa, antes da portaria do empreendimento, sobre uma berma da Barragem B4, que é uma barragem de rejeitos construída sobre os rejeitos da Barragem Casa de Pedra. Esta situação é preocupante, pois, no caso de emergência em qualquer estrutura do empreendimento deve-se ter um acesso seguro para bombeiros, ambulância, ANM, etc.

Figura 1. Escorregamento de encosta no acesso principal ao empreendimento.

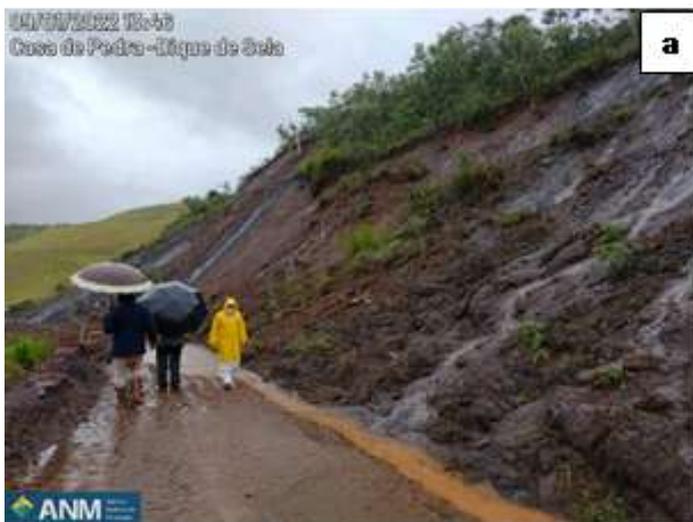
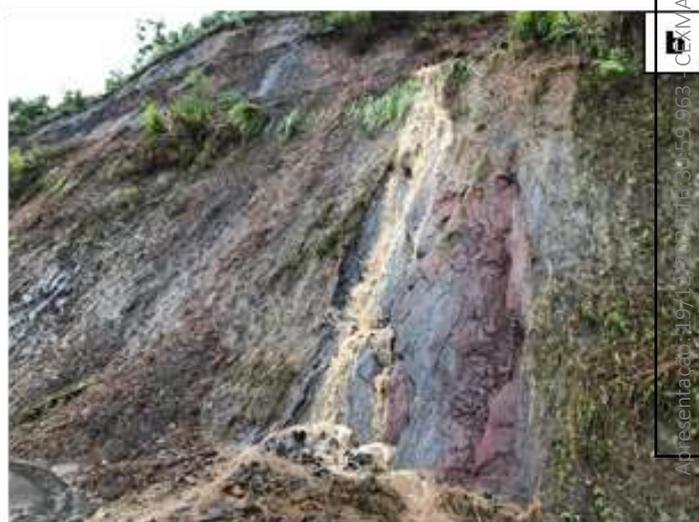
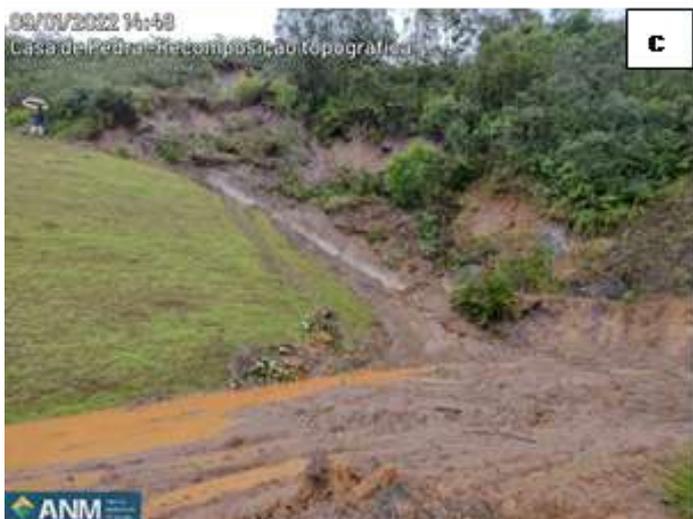
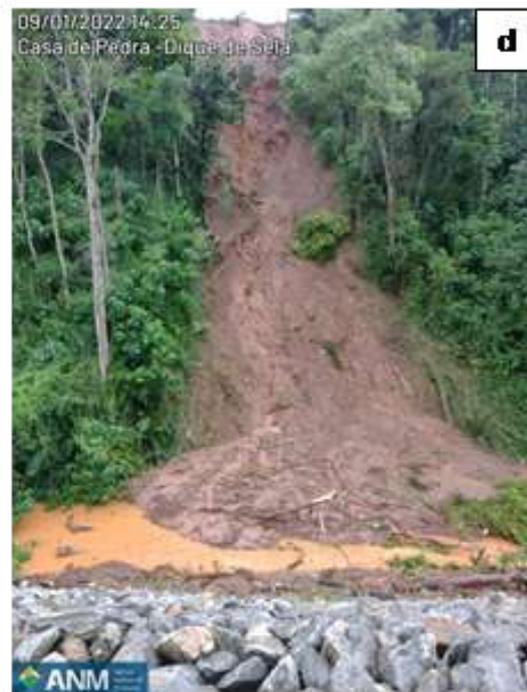
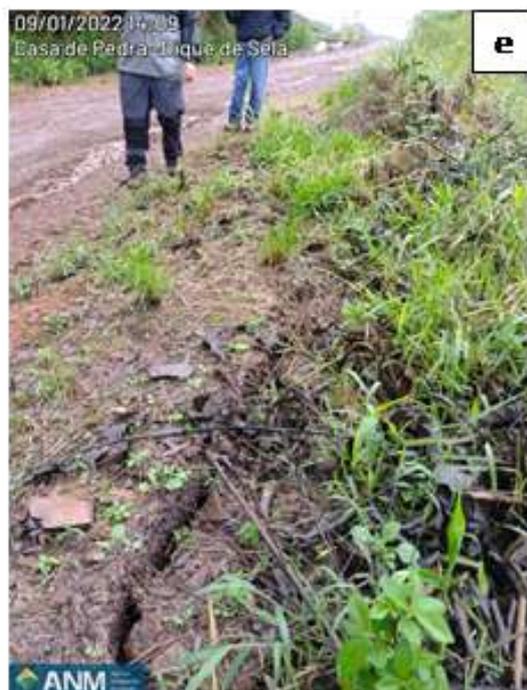
Figura 2. a) escorregamento na encosta da ombreira esquerda do Dique de Sela da Barragem Casa de Pedra; b) filito carbonoso apresentando foliação sub-vertical, exposto no escorregamento; c) escorregamentos em talude natural que obstruíram canaletas de drenagem em aterros adjacente à barragem; d) escorregamento em terreno natural em frente ao Dique de Sela, onde passa pequeno córrego que pode ser obstruído; e e) trinca com início de abatimento logo acima da berma de enrocamento do Dique de Sela.

- Intervenção para correção e estabilização da encosta em terreno natural, acima da berma de enrocamento, onde foi identificada trinca extensa (Prazo: imediato); e
