**COMISSÃO EXTERNA SOBRE FISCALIZAÇÃO DOS ROMPIMENTOS DE  
BARRAGENS E REACTUAÇÃO**

**RELATÓRIO TEMÁTICO**

Brasília-DF, 19 de dezembro de 2023.

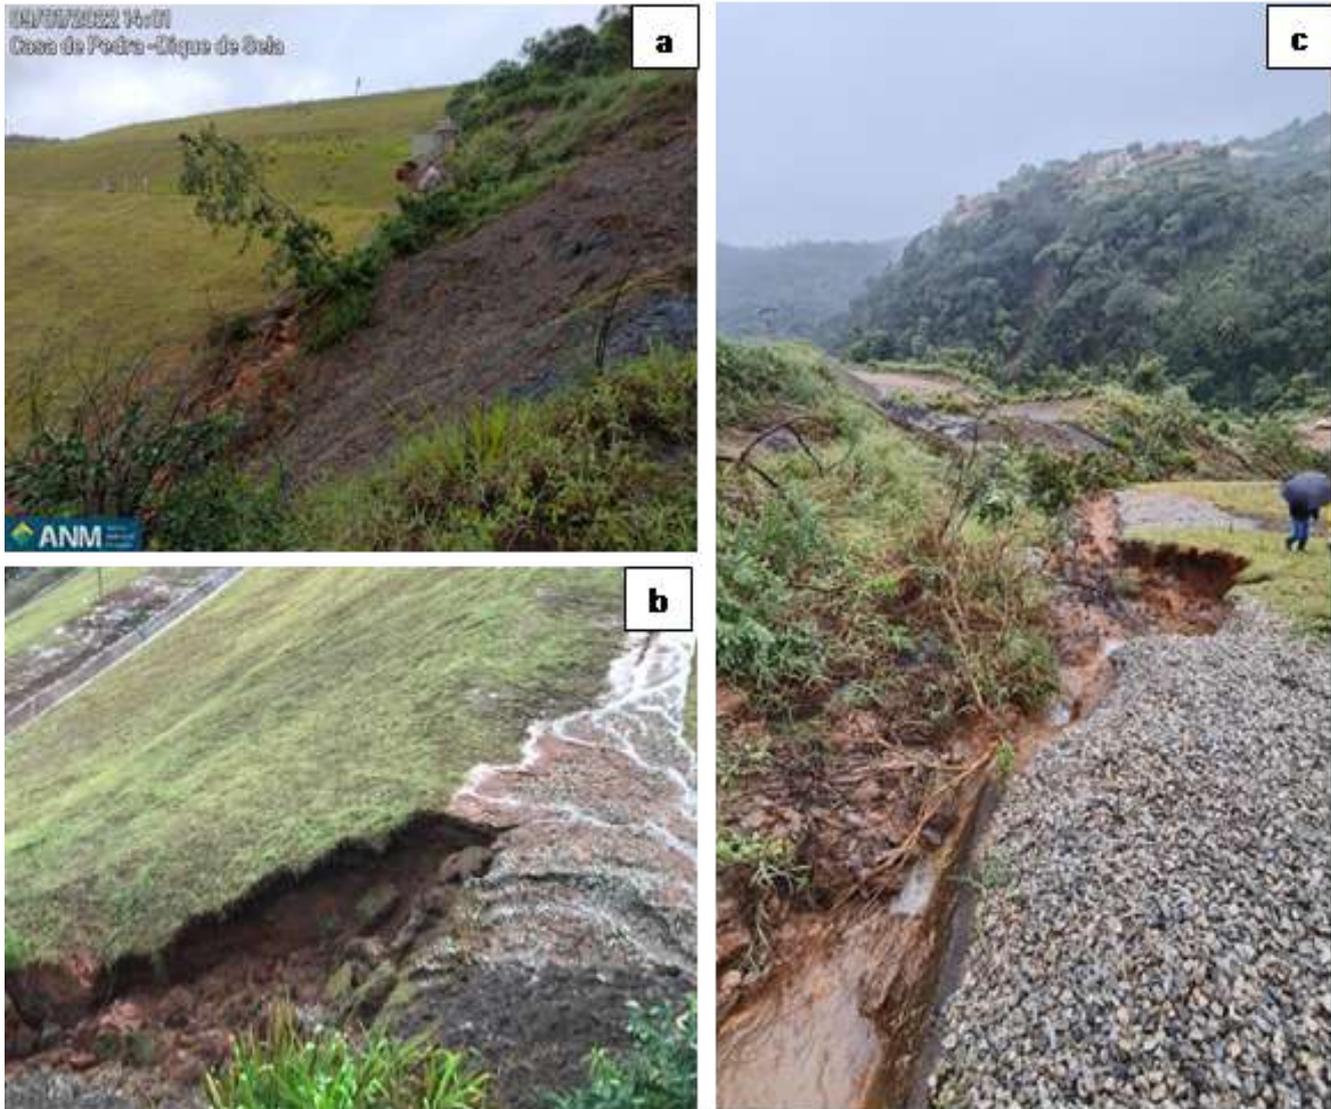
Figura 3. a) escorregamento na ombreira esquerda que obstrui canaletas de drenagem pluvial do Dique de Sela; b e c) canaletas obstruídas e erosão no maciço do Dique de Sela.

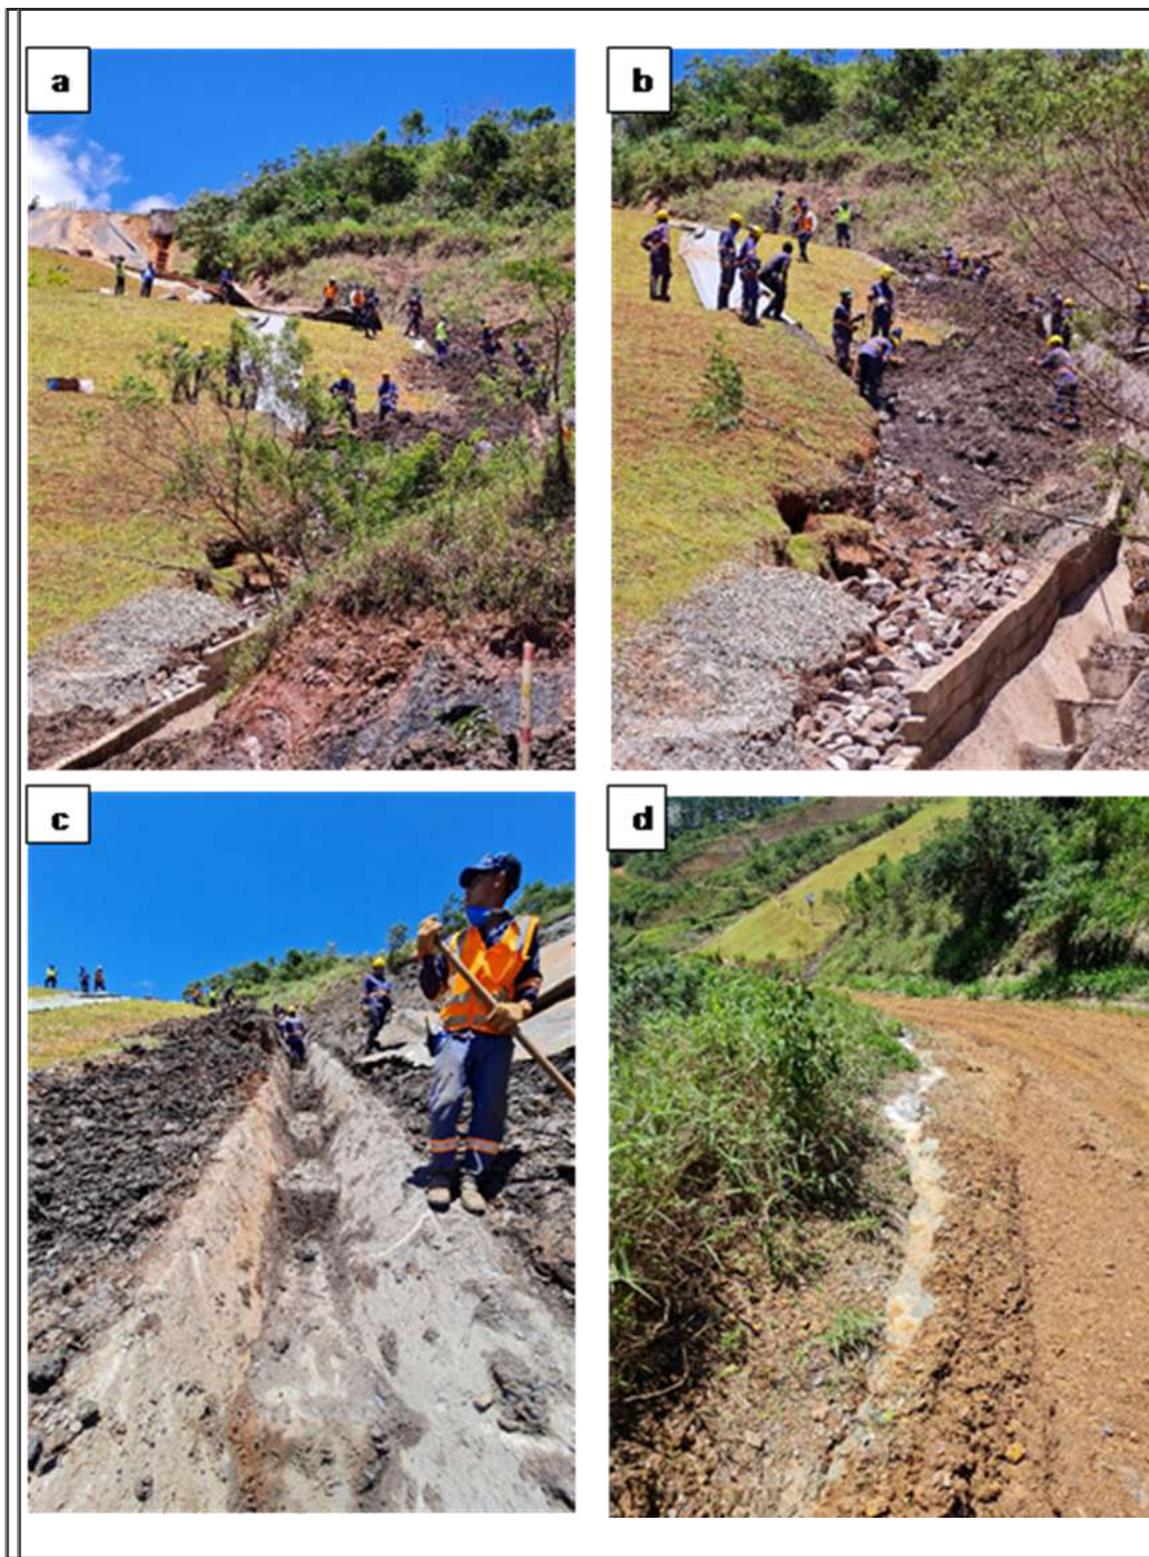
Figura 1. Medidas corretivas das anomalias identificadas na vistoria: a e b) homens trabalhando na correção das erosões no maciço do Dique de Sela; c) limpeza de canaleta que estava obstruída por escorregamentos da encosta da ombreira esquerda do Dique de Sela; e d) selamento de trinca acima de talude natural com calda de cimento.
