COMISSÃO EXTERNA SOBRE FISCALIZAÇÃO DOS ROMPIMENTOS DE BARRAGENS E REPACTUAÇÃO

RELATÓRIO TEMÁTICO

Brasília-DF, 19 de dezembro de 2023.

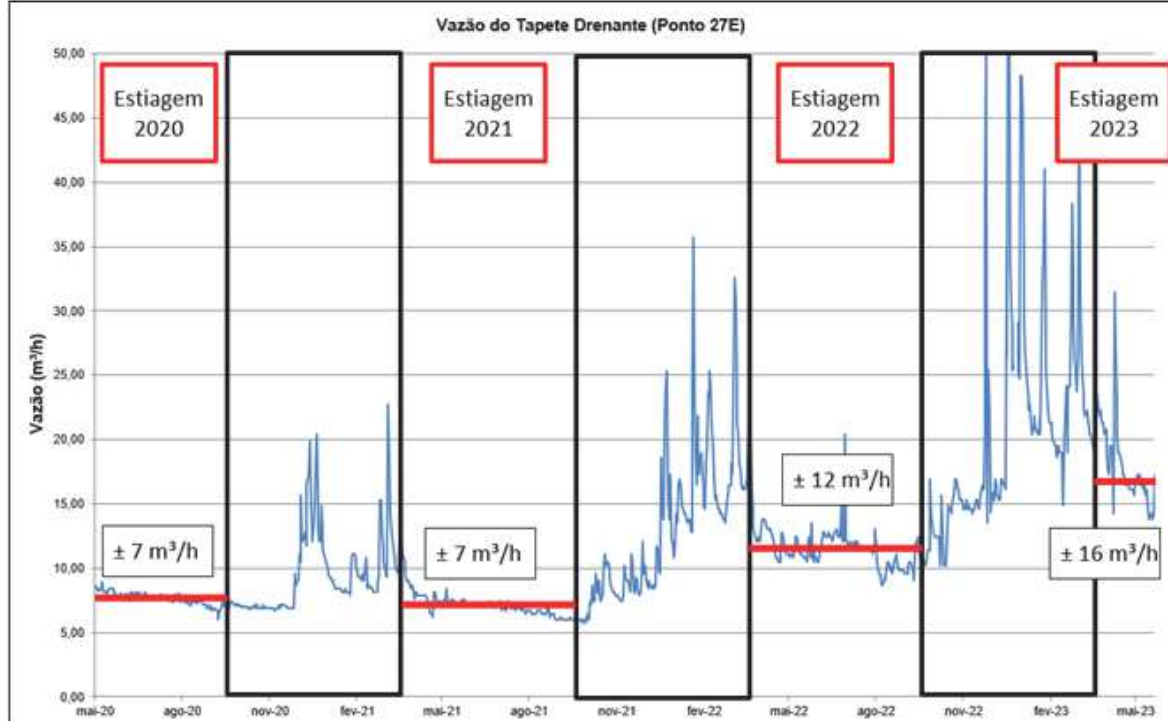
Figura 2.2 – Vazão na saída do tapete drenante (Ponto 27E)

entanto, tendo em vista a importância dessa conclusão, **sugere-se que seja exigido do empreendedor próxima RPSB, a ser elaborada por empresa distinta da VTB que elaborou a última RISR, uma avaliação inclusiva sobre as tendências de aumento de piezometria, vazão e turbidez.**

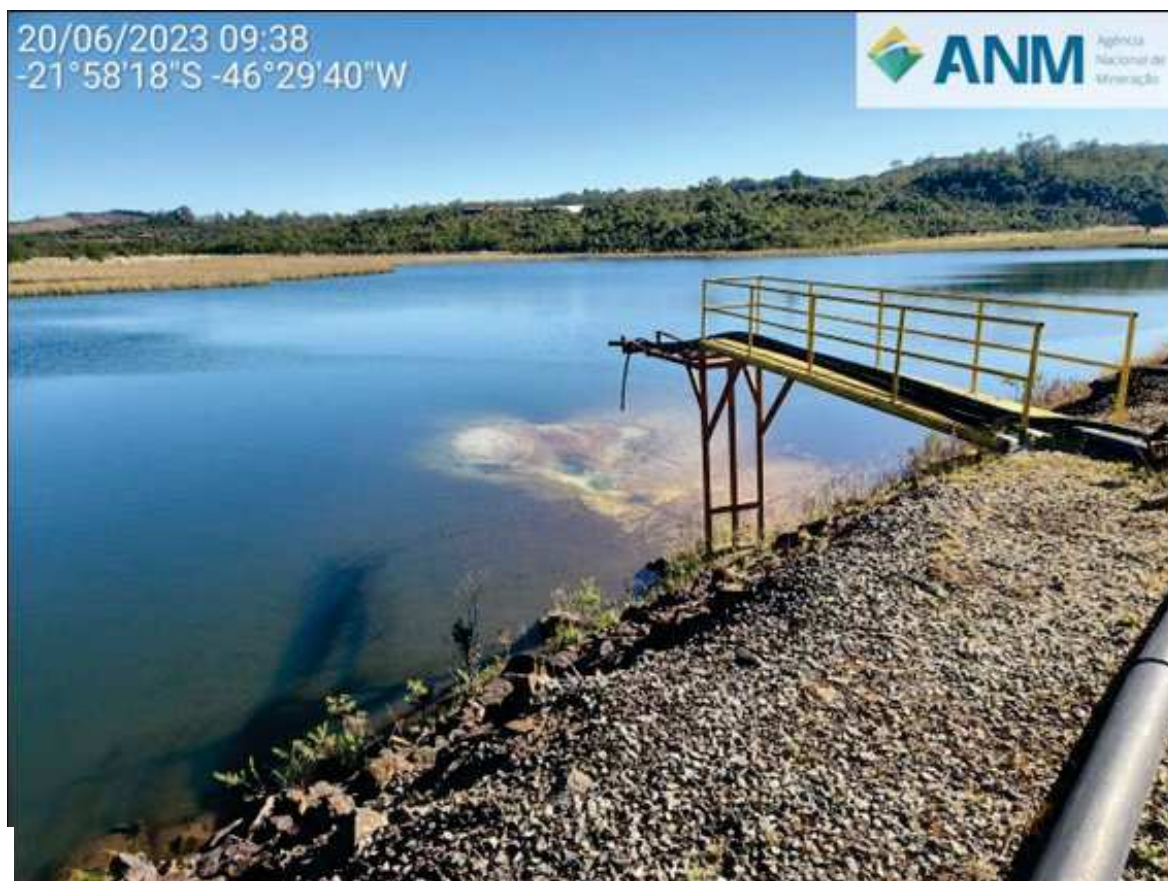
Figura 2.3 – Operação do reservatório no dia da vistoria

- No dia da vistoria estava ocorrendo disposição do efluente tratado no reservatório a partir da crista, conforme Figura 2.3. Com o auxílio do hipsômetro foi medida uma borda livre de 4,0 m entre o nível do reservatório e a cota da crista na região próxima ao extravasor, onde a crista apresenta um rebaixamento.

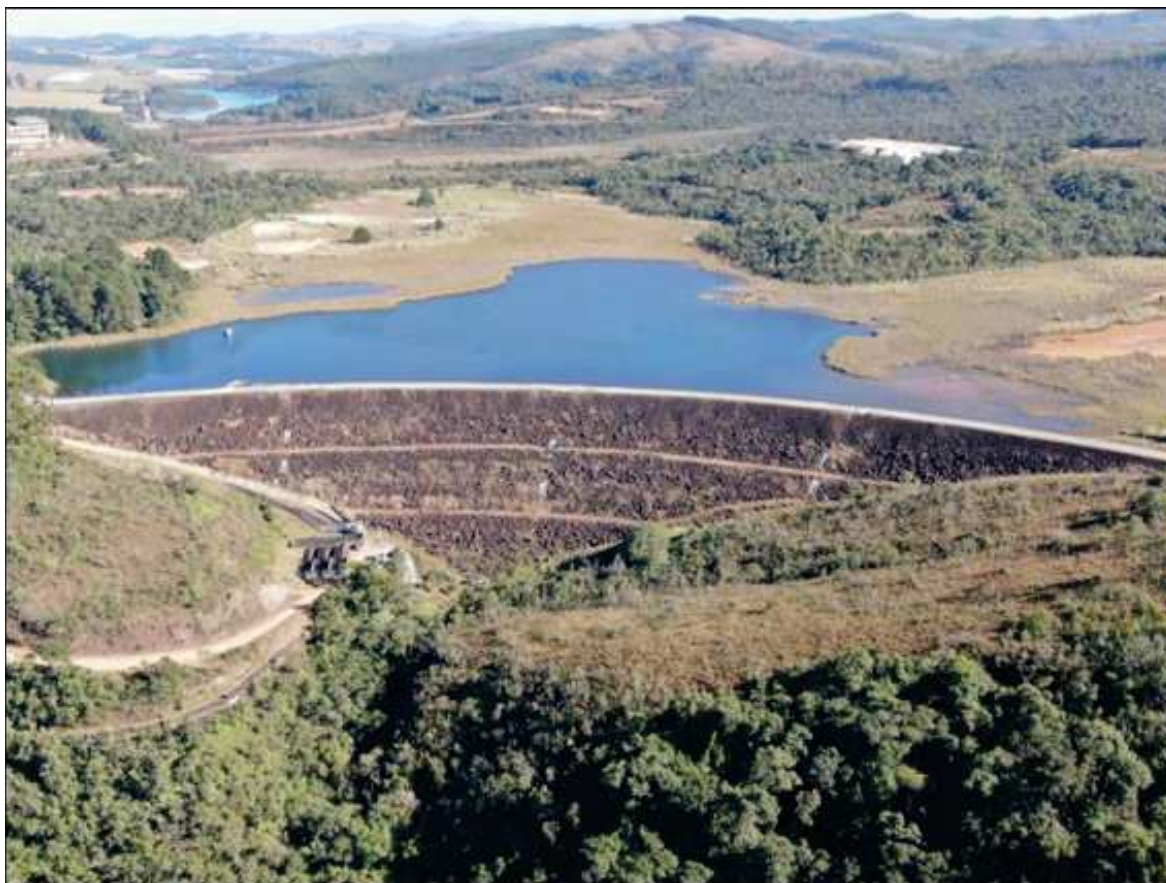
Figura 2.4 – Vista geral do talude de jusante por imageamento de drone

- Durante o caminhamento sobre a crista e bermas não foram identificadas trincas ou abatimentos. A Figura 2.4 apresenta a condição do talude de jusante no dia da vistoria. No entanto, conforme exposto na Figura 2.5, há sinais de degradação e de rolagem do enrocamento. Nesse contexto, **sugere-se exigir do empreendedor a análise da espessura do enrocamento deteriorado.**

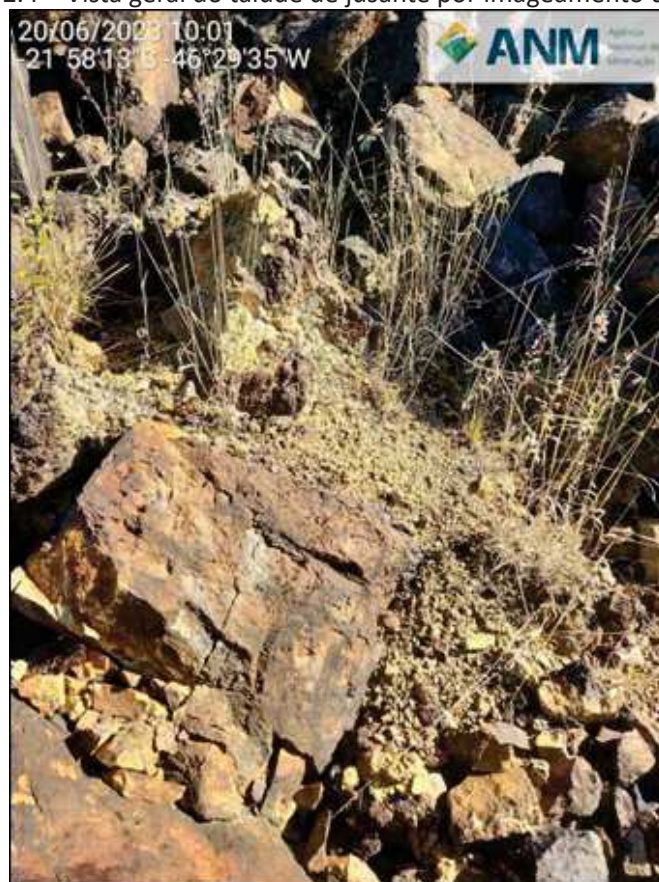
Figura 2.5 – Degradação do enrocamento no espaldar de jusante

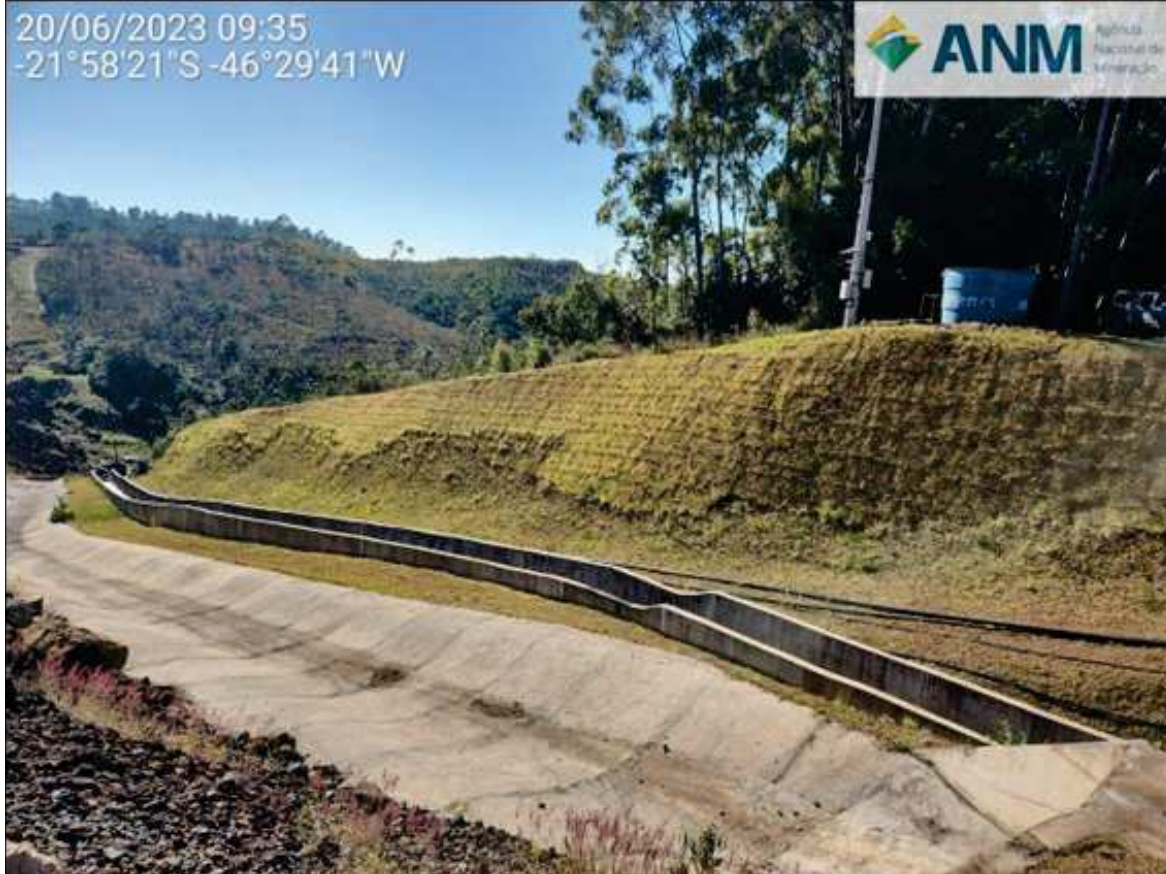
o da ombreira direita observa-se a presença de um talude com inclinação íngreme, cujo pé coincide com a direita (sentido hidráulico) do sistema extravasor. Nessa região também foram observadas placas de madeira instaladas e fixadas com estacas de madeira, conforme indicado pela Figura 2.6. De acordo com o relatório dessa instalação ocorreu em janeiro de 2023. Sugere-se que seja exigido do empreendedor que a avaliação da estabilidade do talude da ombreira direita na RISR do 2º ciclo de 2023.

Figura 2.6 – Talude da ombreira direita

- Investigar a espessura do enrocamento deteriorado e relatar resultados no As Is. Prazo – 365 dias.
- Incluir a avaliação da estabilidade do talude da ombreira direita na RISR do 2º ciclo de 2023. Prazo – 90 dias (até 30/09/2023).

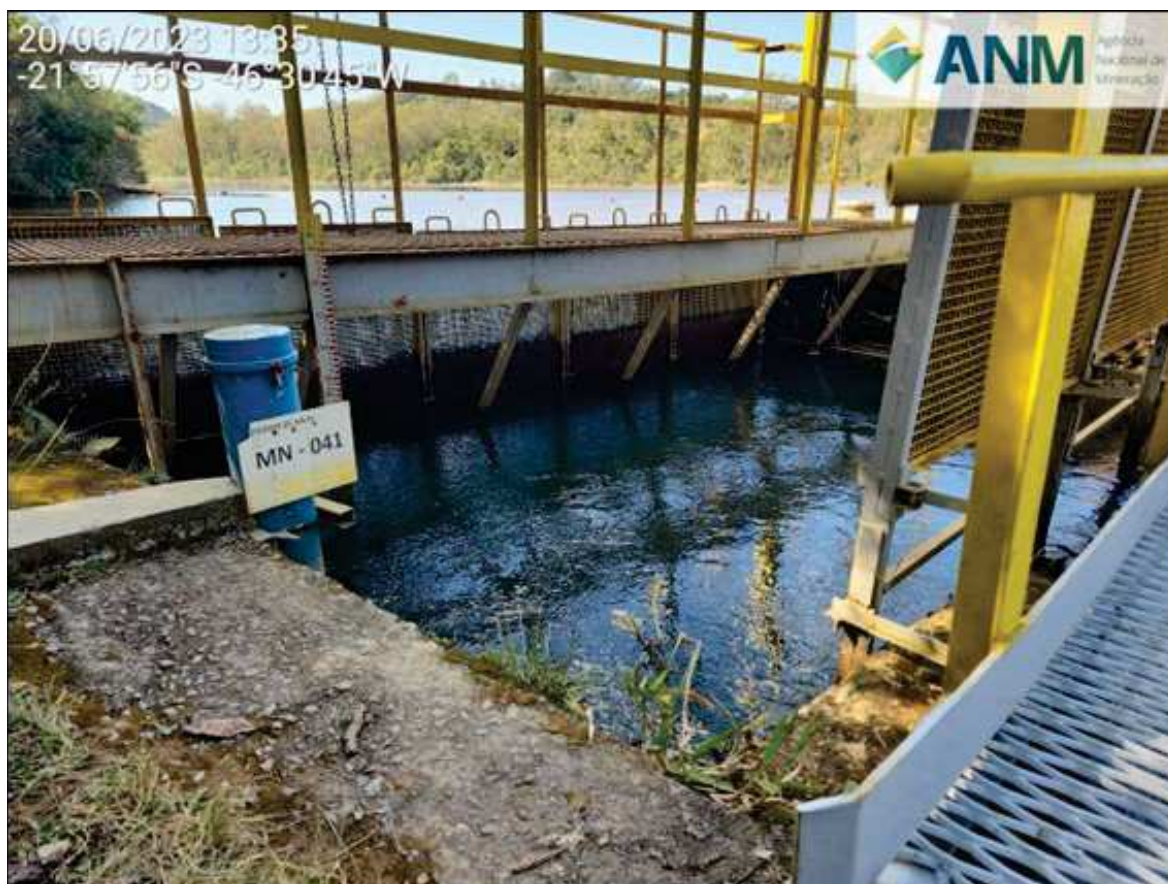
- Na data da vistoria o reservatório da barragem D4 encontrava-se assoreado e os dois sistemas extravasores estavam em operação. Com o auxílio do hipsômetro foi medida borda livre de aproximadamente 40 cm no trecho mais rebaixado da crista e borda livre de aproximadamente 90 cm na região central do barramento. Além disso, observou-se que a colmatção da tela para retenção de sólidos no extravasor principal é responsável por elevar em aproximadamente 25 cm o nível do reservatório, conforme Figura 3.2.

Figura 3.2 – Colmatação da tela de contenção de sedimentos no emboque do sistema extravasor

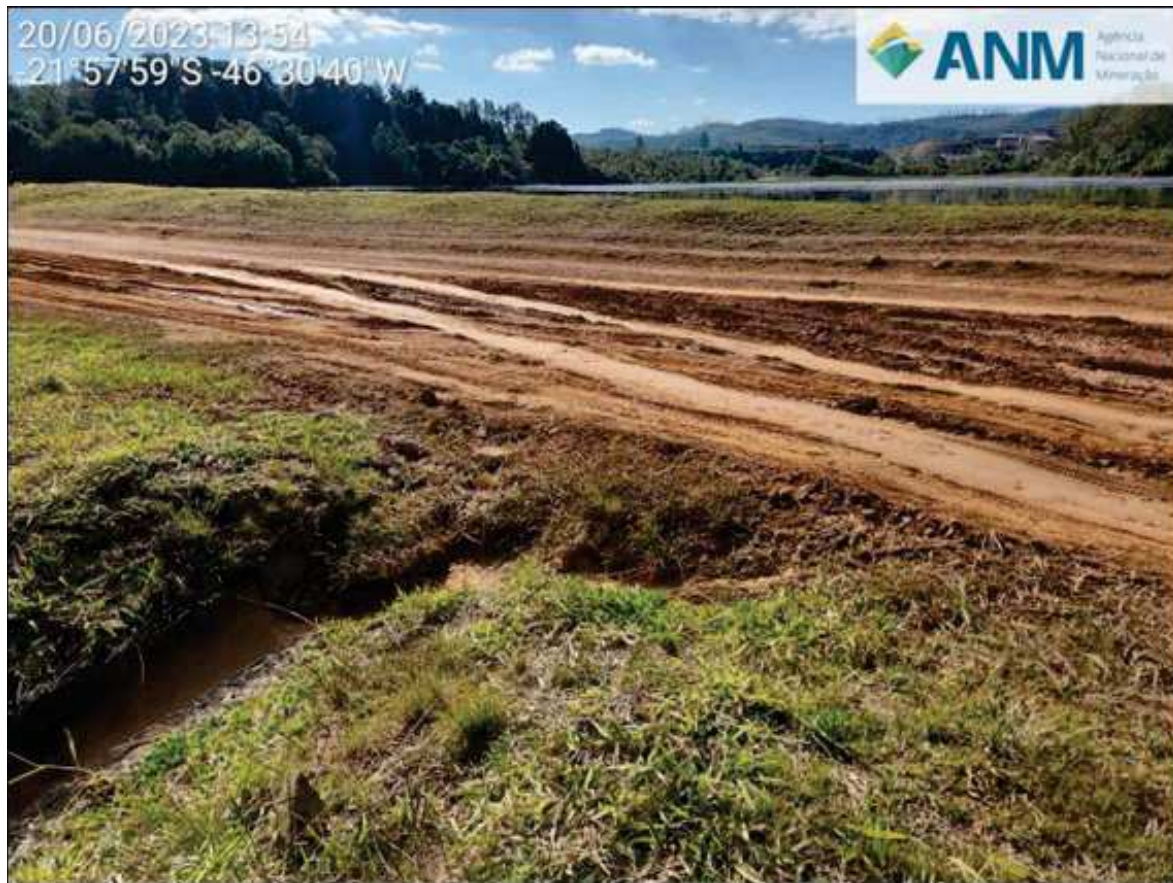
- A partir do caminhamento pela crista observou-se irregularidades oriundas de acúmulo de água pluvial, conforme indicado na Figura 3.3. Portanto, **sugere-se exigir do empreendedor que seja projetado e implantado um sistema de drenagem superficial eficiente para a crista e taludes da estrutura.**

Figura 3.3 – Irregularidades e problemas de drenagem superficial da crista

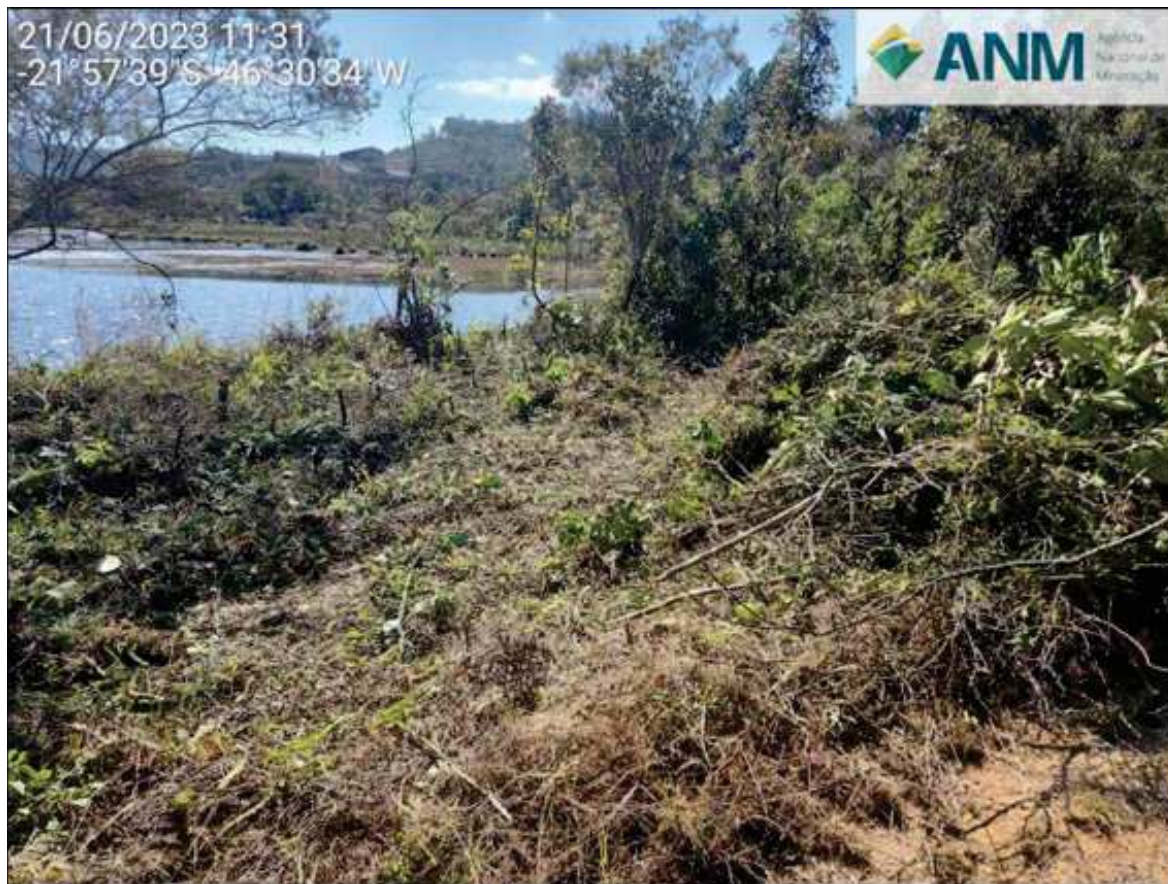
Com relação aos diques internos, não foi possível executar a vistoria dos taludes em função da presença de vegetação. Por esse motivo, ainda durante a vistoria foi exigida a roçagem dos taludes de montante e jusante do Dique D3 e BIA, com prazo para término até dia 11/07/2023. Ainda durante a vistoria o procedimento de roçagem foi iniciado, conforme evidenciado na Figura 3.5.

Figura 3.5 – Roçagem dos taludes do dique D3

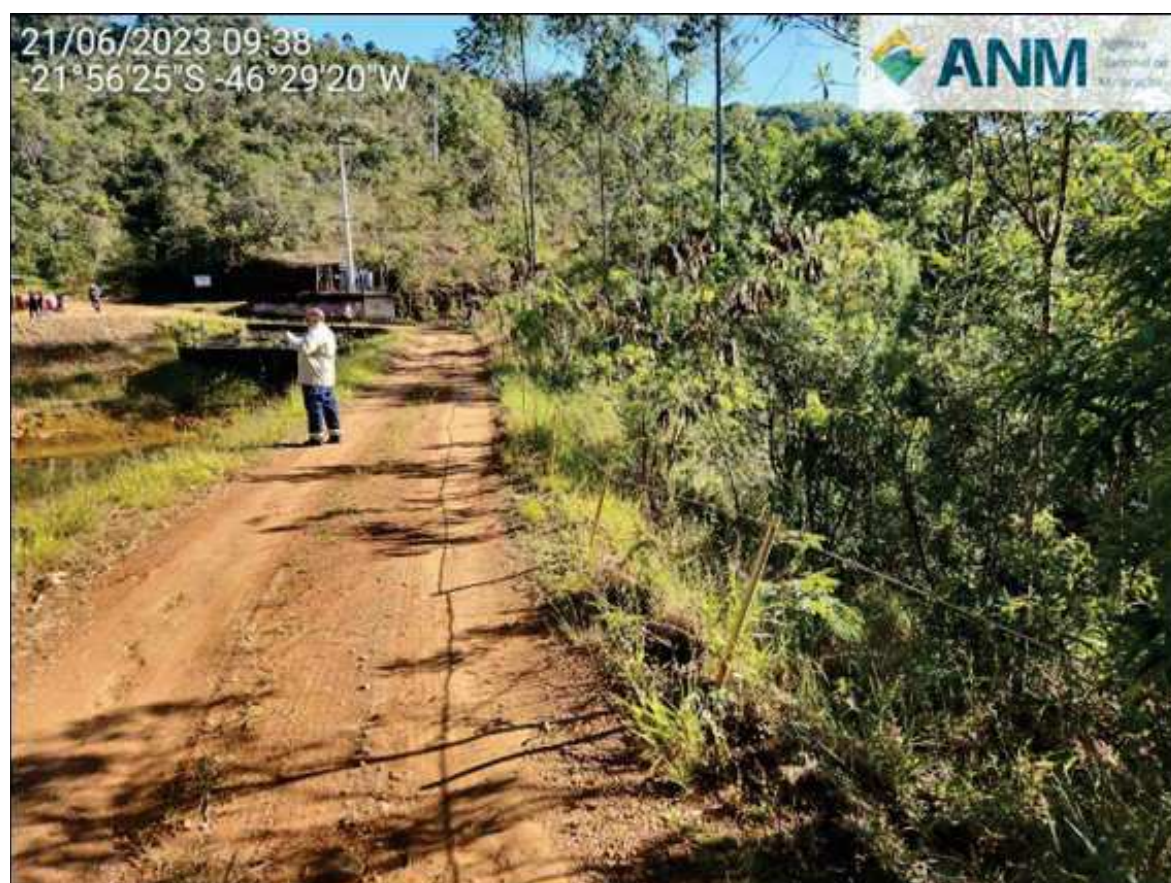
- P1 – Neste ponto foi identificada uma barragem denominada Bacia Nestor Figueiredo (BNF) (Figura 4.2). Tendo em vista o fechamento da pilha BF4, essa estrutura atualmente atua apenas como retenção de água oriunda de uma surgência da drenagem de fundo da pilha. O nível d'água é mantido rebaixado pelo empreendedor a partir do bombeamento para uma bacia escavada implantada ao lado da BNF. No entendimento da ANM a estrutura se enquadra na definição de Barragens de Mineração da Resolução ANM nº 95/2022. **Portanto, sugere-se o encaminhamento de exigência para que o empreendedor faça o cadastramento da estrutura no SIGBM.**

Figura 4.2 – P1 – Crista da Bacia Nestor Figueiredo

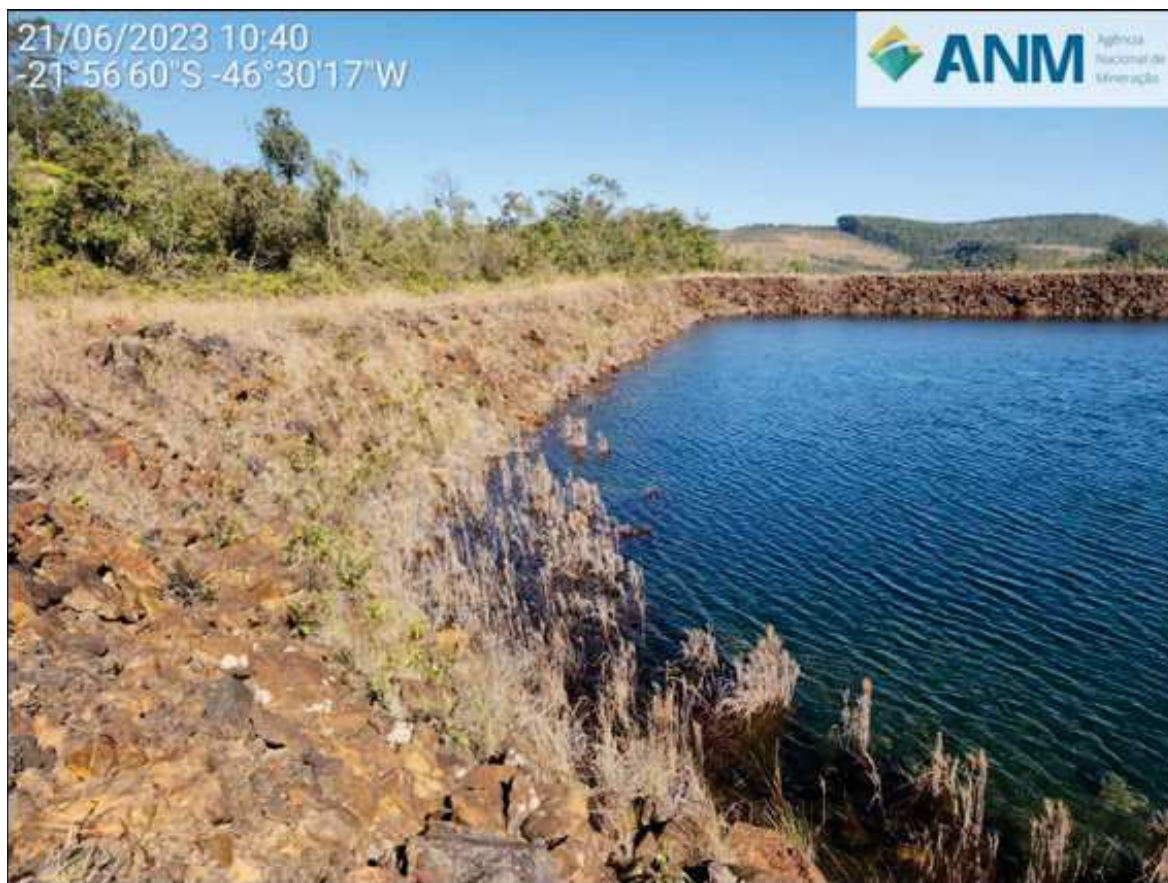
- P3 – Esse ponto corresponde ao limite da cava da mina a oeste. Não foram identificadas estruturas geotécnicas de contenção no local.
- P4 – Neste ponto observou-se a presença de uma estrutura de reservação de água pluvial denominada Bacia A2 (Figura 4.3). No entendimento da ANM a estrutura não se enquadra na definição de Barragens de Mineração da Resolução ANM nº 95/2022 por não ter finalidade de contenção, acumulação, decantação ou descarga de rejeitos ou de sedimentos provenientes de atividades de mineração. **Portanto, entende-se que a fiscalização da segurança dessa estrutura não compete à ANM.**

Figura 4.3 – P4 – Bacia A2

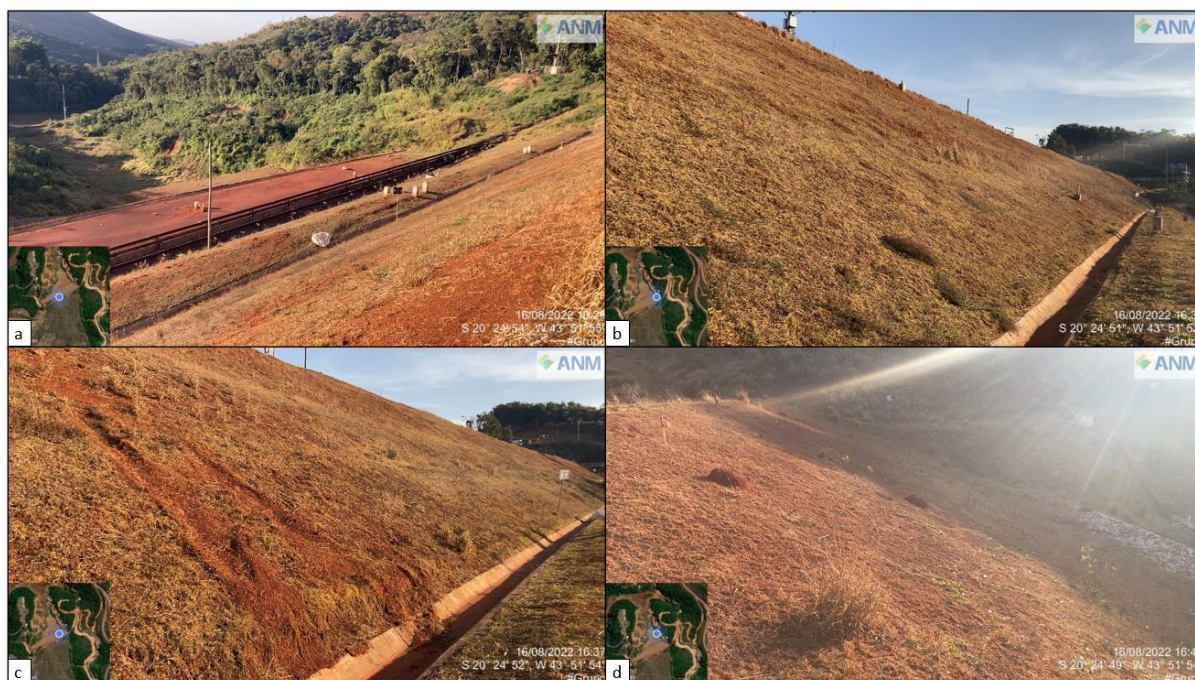
Figura 10- Talude de jusante (a) Vista do talude de jusante (b) Detalhe do talude e canaletas de berma (c) Detalhe de movimentação superficial de material (d) Presença de formigueiros nos taludes.

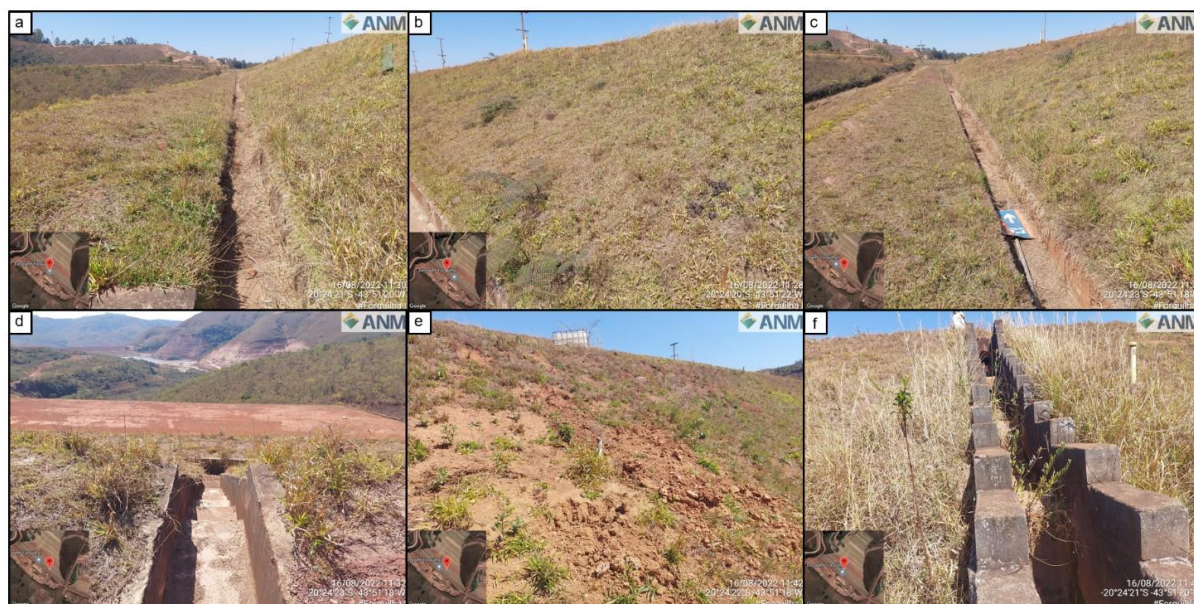
Figura 16. Taludes superiores da barragem Forquilha I. Vegetação alta em alguns trechos (a, b, c) e deficiente em outros (e). Escadas hidráulicas em diferentes condições estados de conservação (d e f).

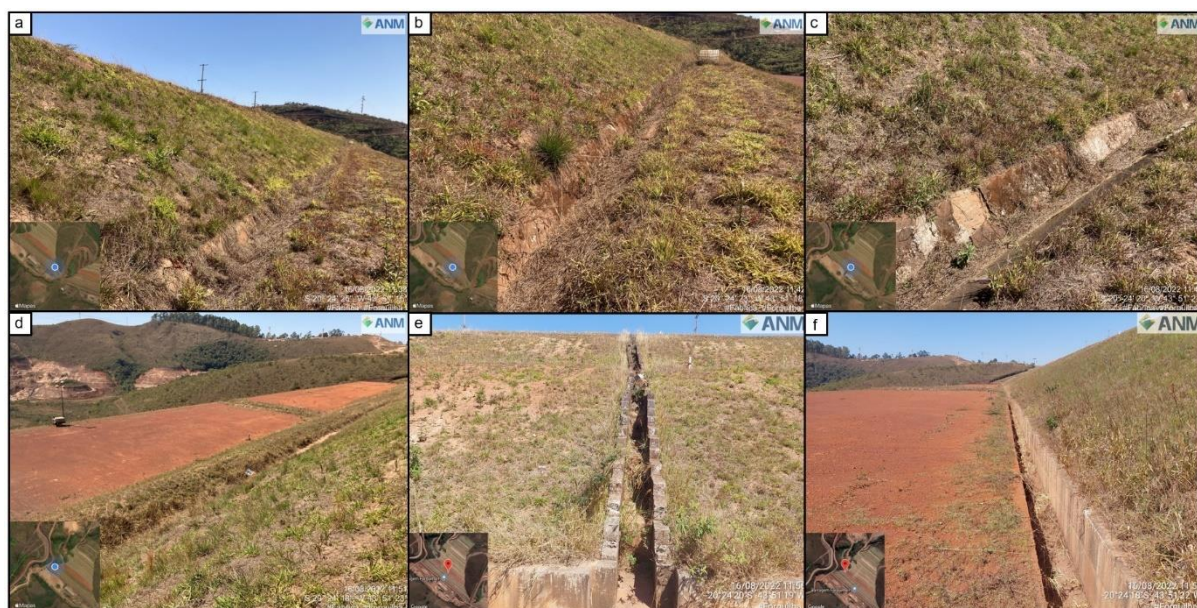
Figura 17. Taludes superiores da Forquilha I. (a), (b) e (c) canaletas obstruídas com vegetação; (d) talude imediatamente a montante da berma de reforço; (e) descida central com danos estruturais; (f) canal de drenagem.

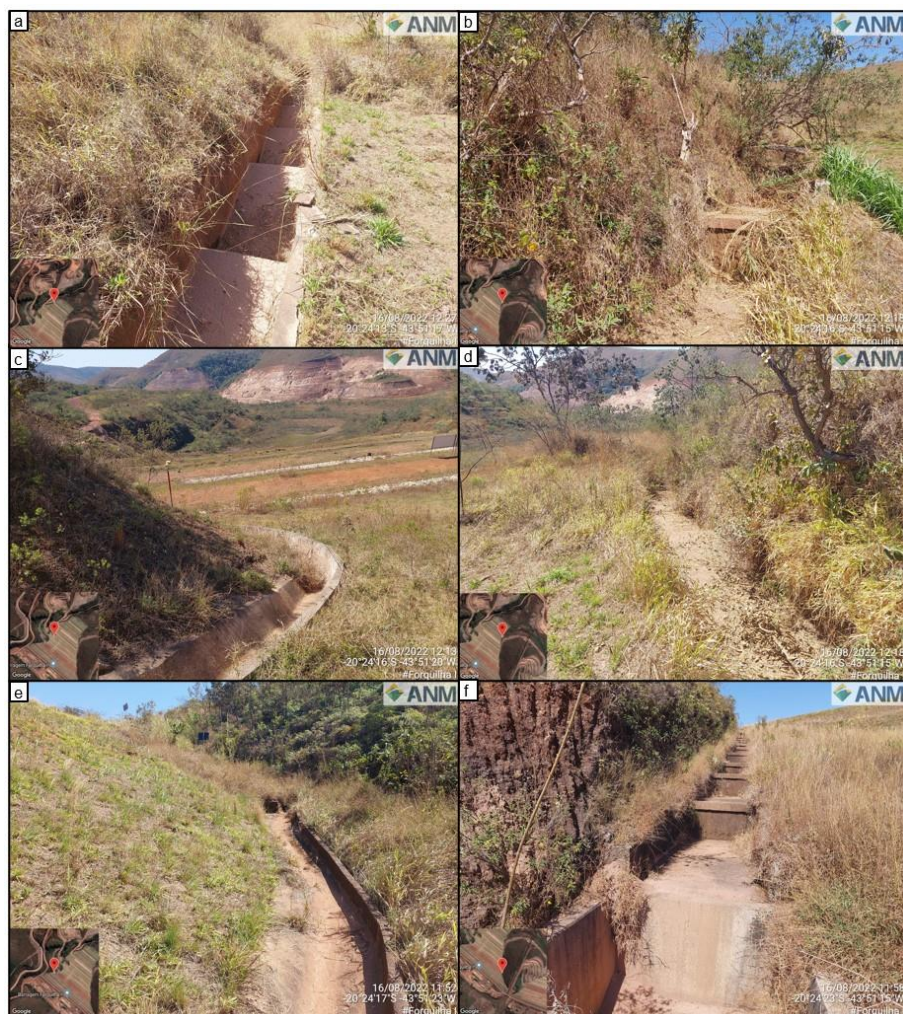
Figura 18. Dispositivos de drenagem – ombreira esquerda (a, c, e) e ombreira direita (b, d, f). Alguns pontos com obstrução na região da ombreira direita.

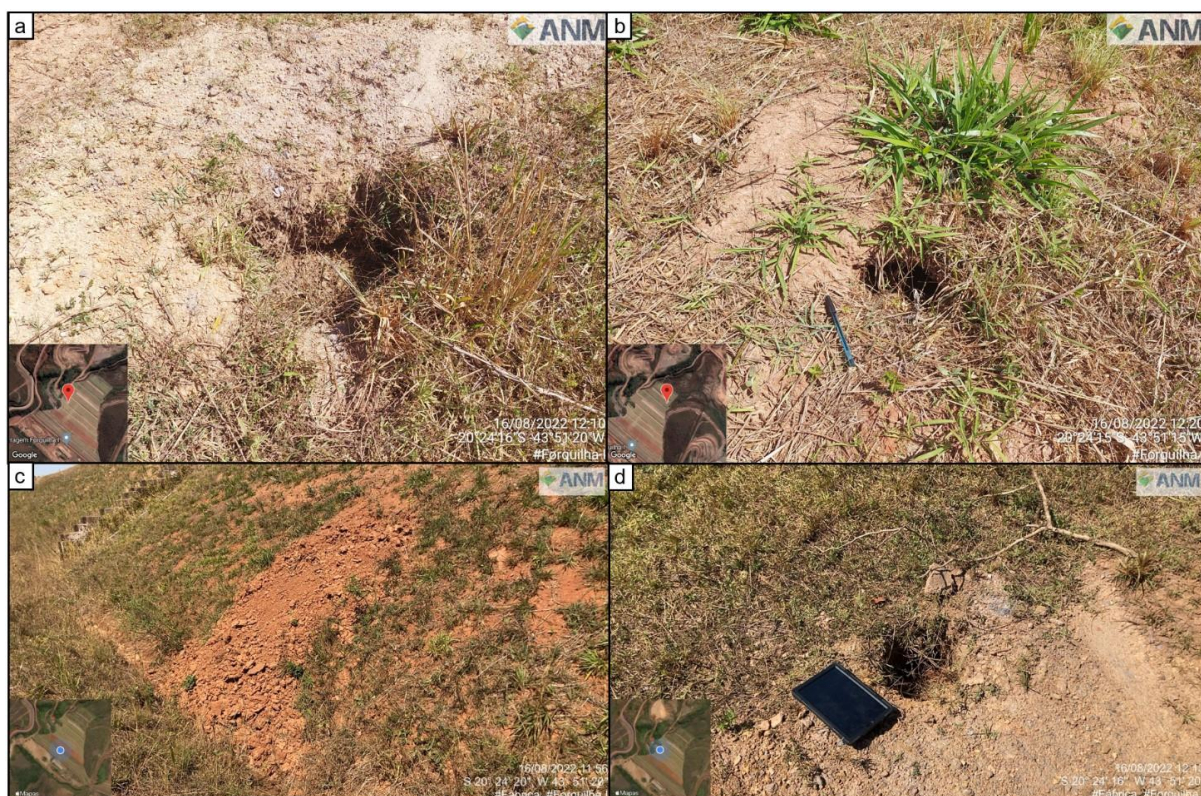
Figura 19. Buracos ou irregularidades na superfície dos taludes de jusante.

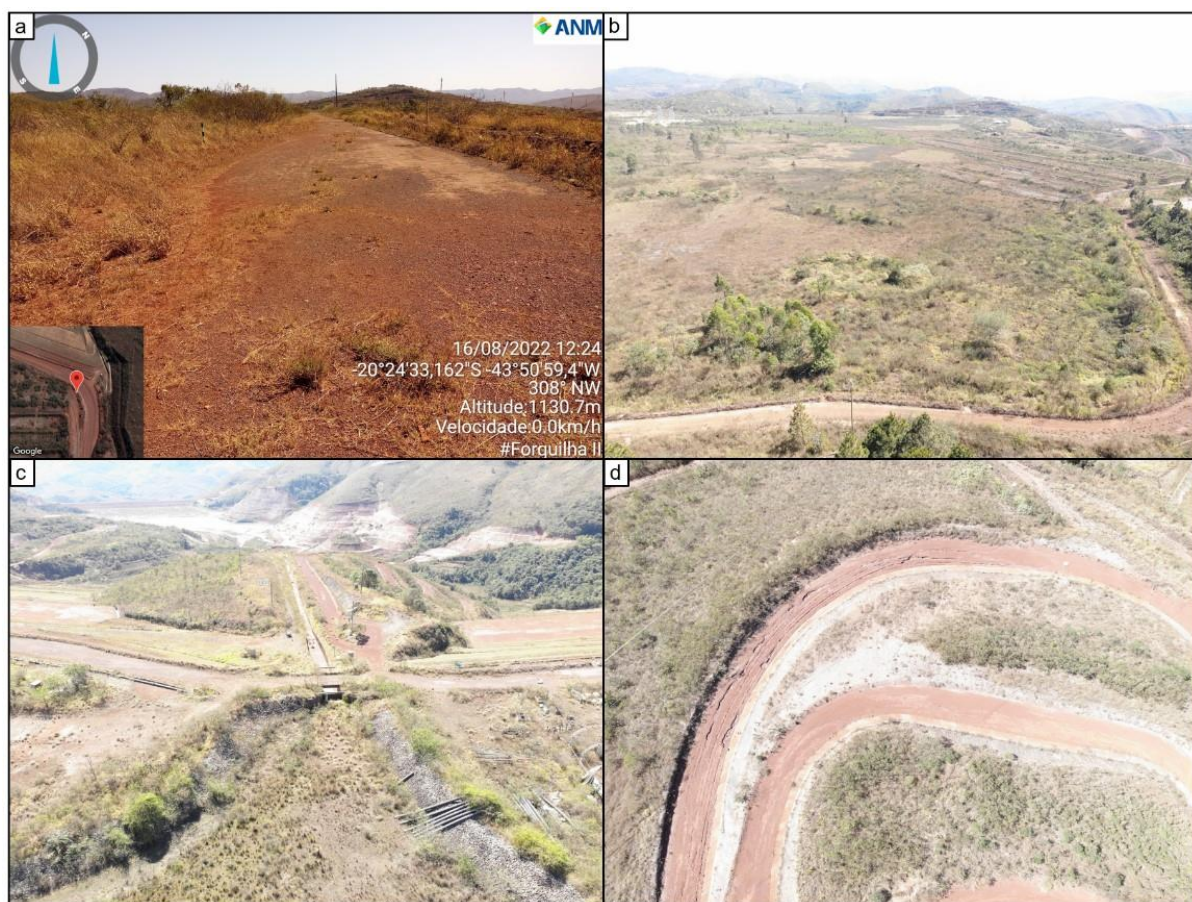
Figura 22. Crista (a), reservatório sem acúmulo de água superficial (b) e emboque do extravasor (c) das Forquilhas I e II. Feições erosivas identificadas nos acessos da ombreira esquerda.

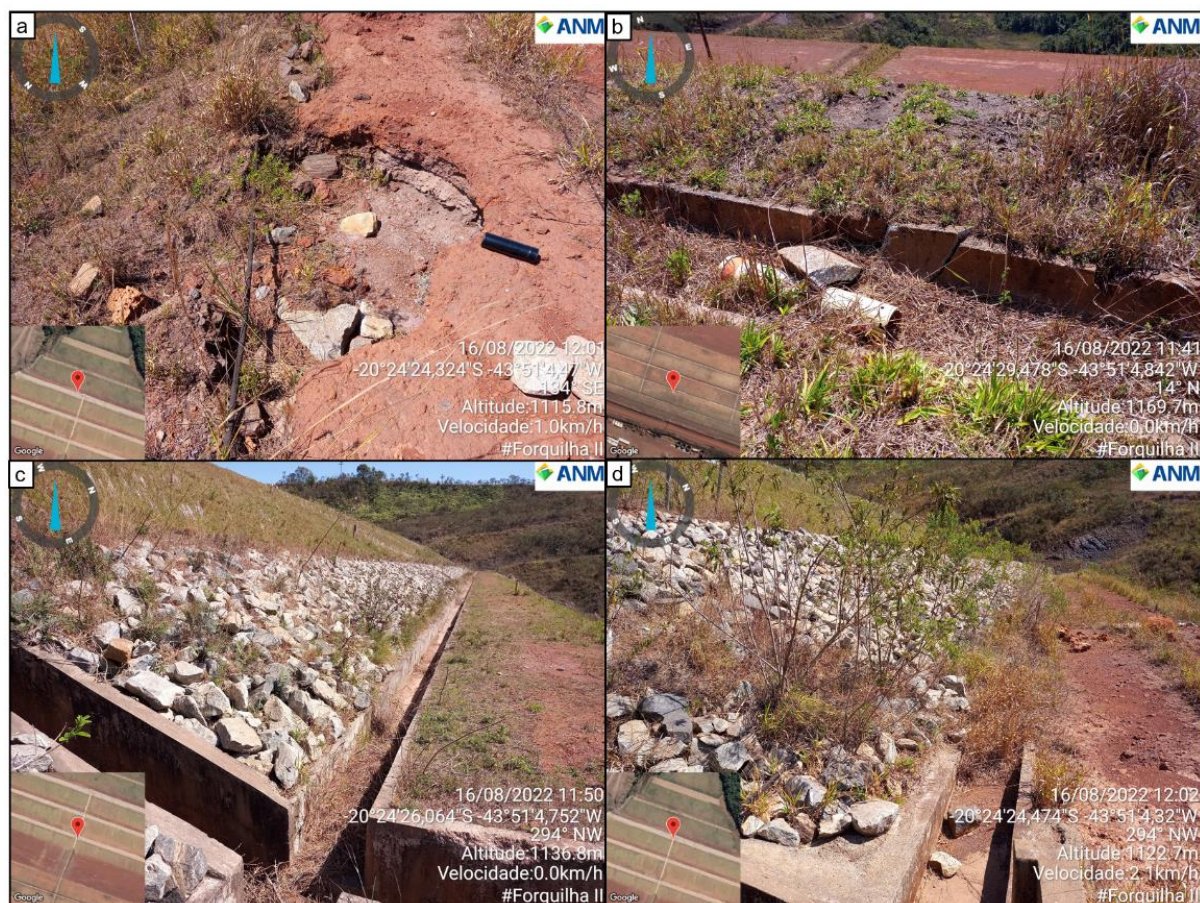
Figura 25. Sinais de erosões próximo a descida de água (a) e canaleta de berm com danos estruturais (b). Saídas de drenagem interna sem fluxo de água (c, d).

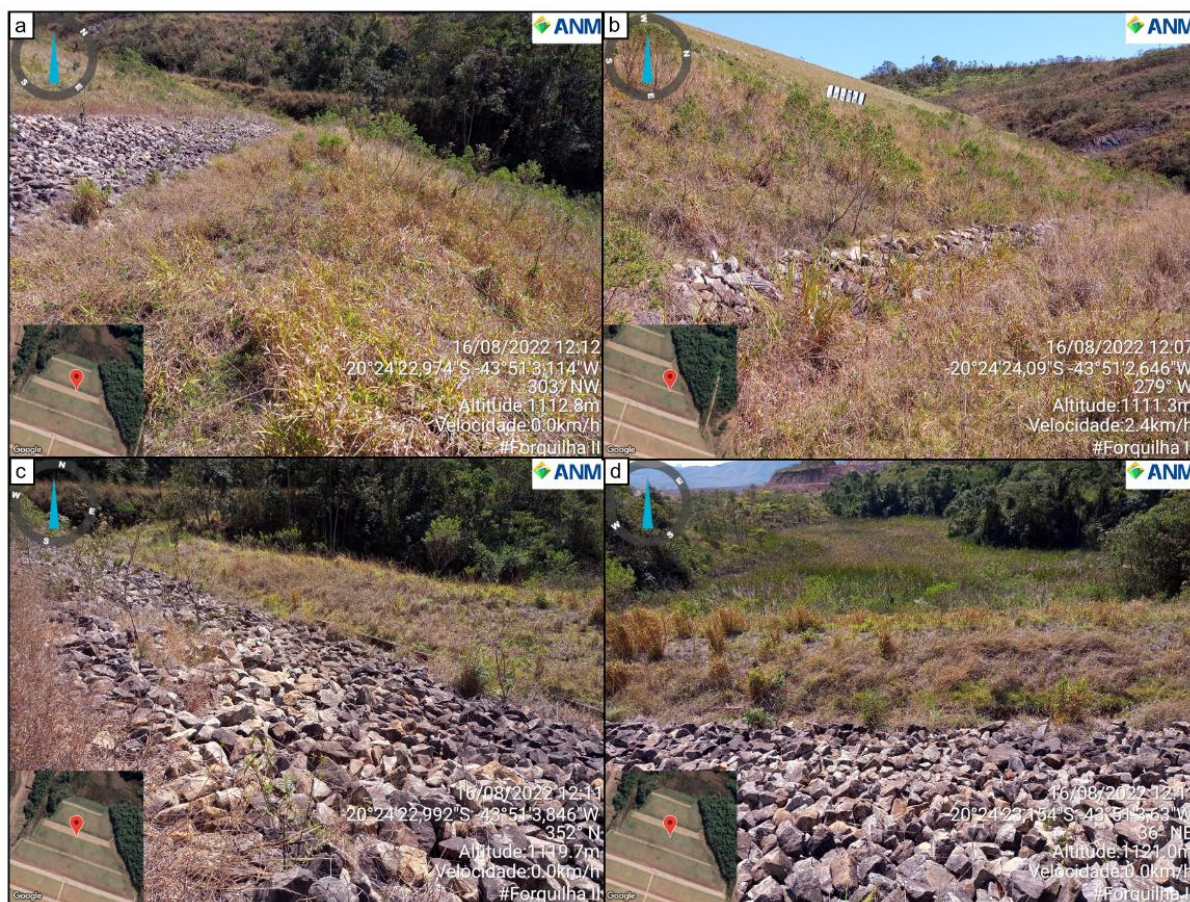
Figura 27. Taludes do pé da Forquilha II. Vegetação alta não permite identificar as condições do maciço.

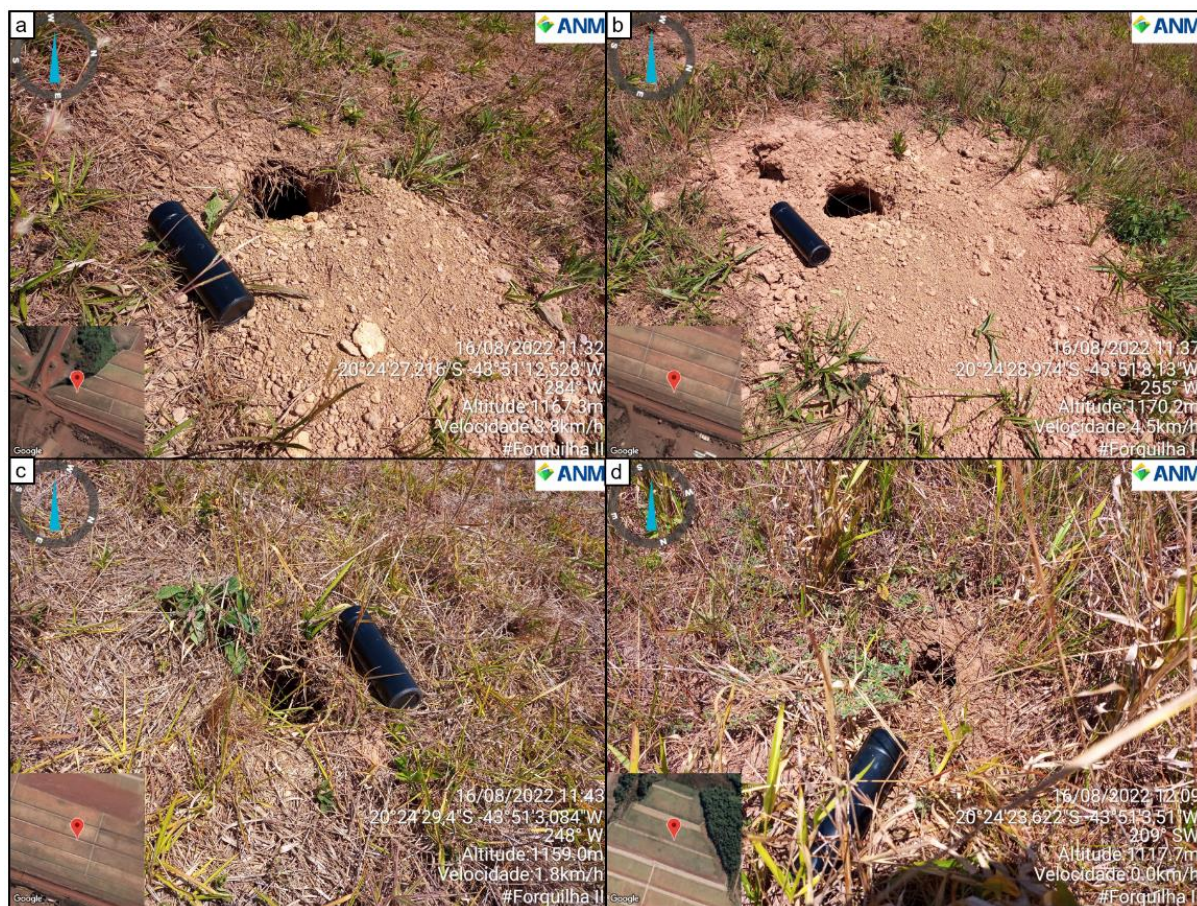
Figura 28. Buracos de pequenas dimensões em diferentes partes do maciço.

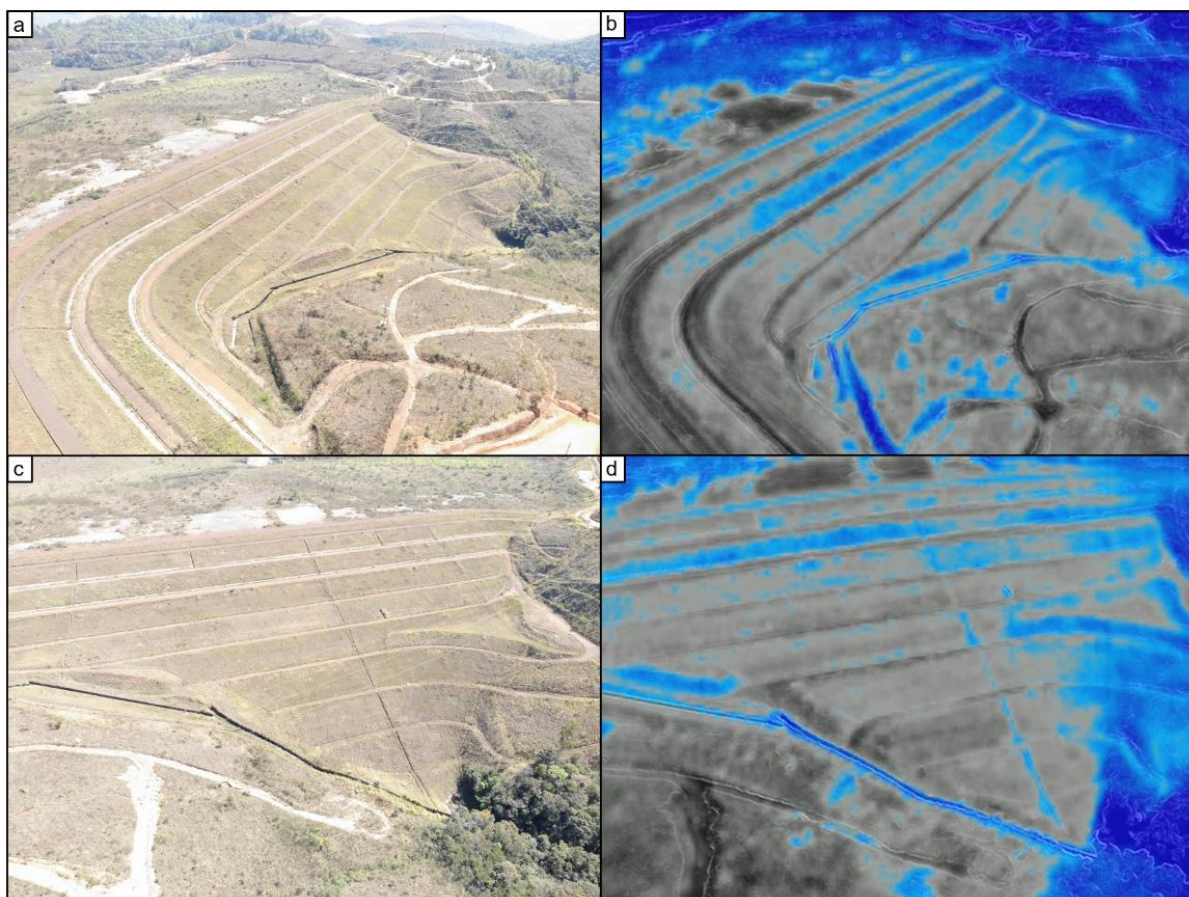
Figura 30. Imagens de drone do maciço da barragem Forquilha III. Par de imagens óptica e termal (cor azul região de menores temperaturas). Anomalias termais em destaque nas regiões sombreadas e próximo à ombreira esquerda.

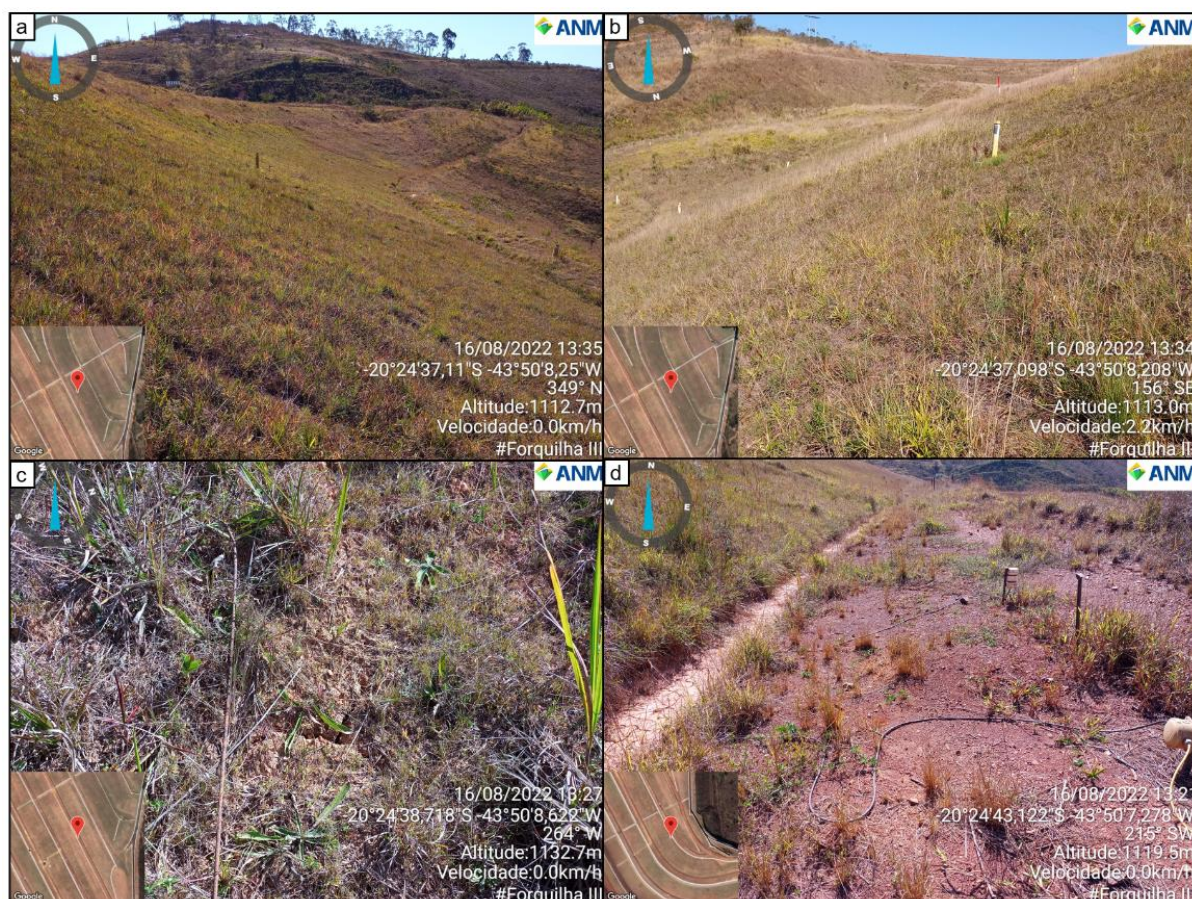
Figura 34. Condições gerais do talude de jusante. (a) e (b) vegetação parcialmente controlada; (c) abertura de trinca superficial; (d) fiação exposta de instrumentos.

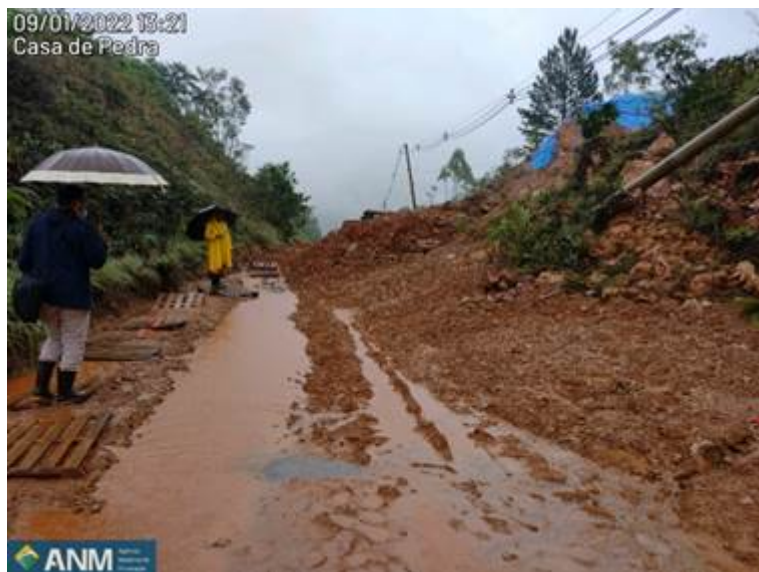
Figura 1. Escorregamento de encosta no acesso principal ao empreendimento.
