COMISSÃO EXTERNA SOBRE FISCALIZAÇÃO DOS ROMPIMENTOS DE BARRAGENS E REPACTUAÇÃO

RELATÓRIO TEMÁTICO

Brasília-DF, 19 de dezembro de 2023.

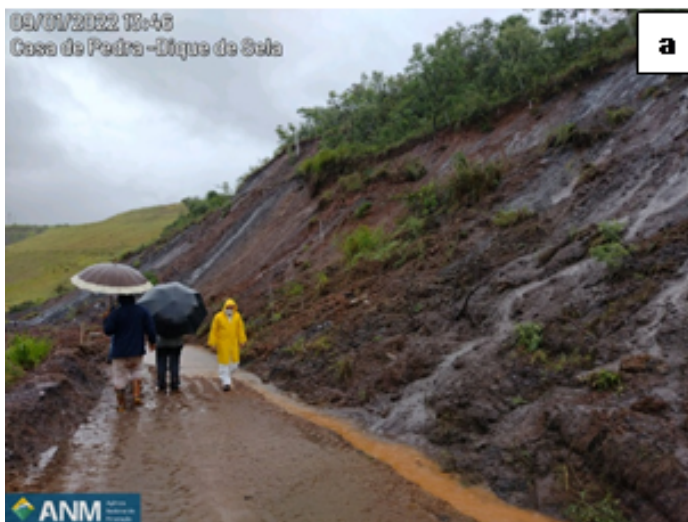
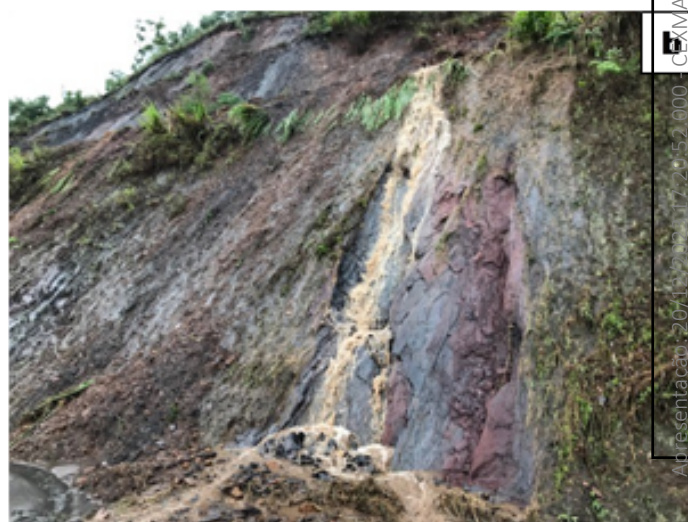
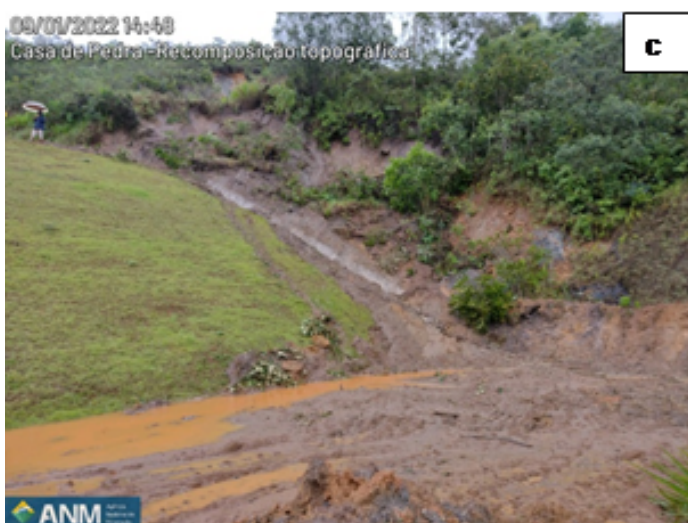
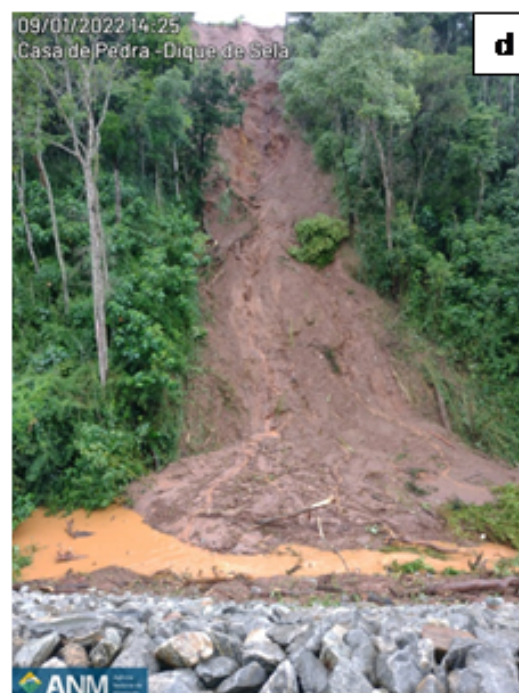
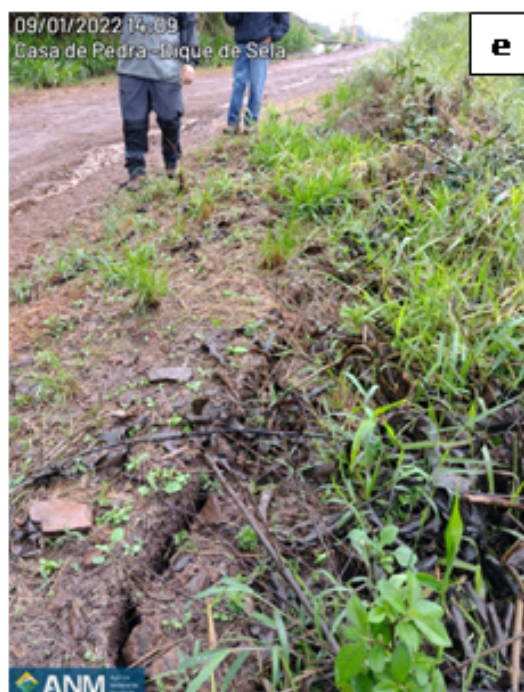
Figura 2. a) escorregamento na encosta da ombreira esquerda do Dique de Sela da Barragem Casa de Pedra; b) filito carbonoso apresentando foliação sub-vertical, exposto no escorregamento; c) escorregamentos em talude natural que obstruíram canaletas de drenagem em aterros adjacente à barragem; d) escorregamento em terreno natural em frente ao Dique de Sela, onde passa pequeno córrego que pode ser obstruído; e e) trinca com início de abatimento logo acima da berma de enrocamento do Dique de Sela.

- Intervenção para correção e estabilização da encosta em terreno natural, acima da berma de enrocamento, onde foi identificada trinca extensa (Prazo: imediato); e

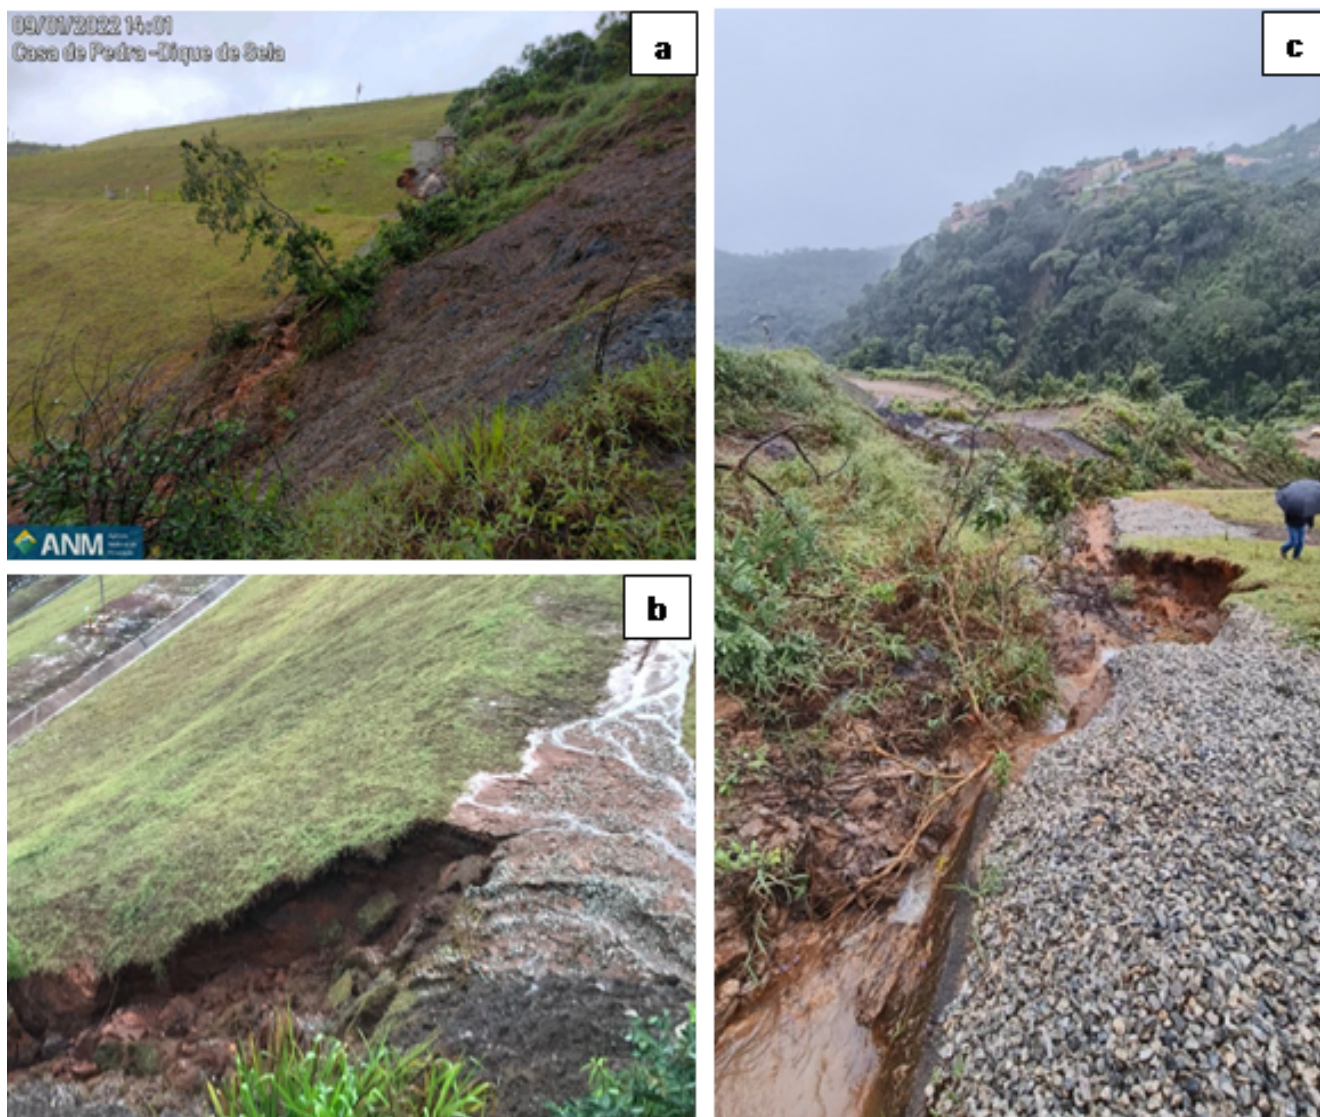
Figura 3. a) escorregamento na ombreira esquerda que obstrui canaletas de drenagem pluvial do Dique de Sela; b e c) canaletas obstruídas e erosão no maciço do Dique de Sela.
