## RELATÓRIO DA COMISSÃO EXTERNA

### SOBRE ACIDENTE AVIÃO VOEPASS LINHAS

#### AÉREAS VOO 2283 - ATR-72 - CEXATR72

Criada por Ato do Presidente da Câmara dos Deputados, em 19 de agosto de 2024, destinada a **“ACOMPANHAR O DESASTRE ENVOLVENDO O AVIÃO DA EMPRESA VOEPASS LINHAS AÉREAS, OCORRIDO NO DIA 9 DE AGOSTO DE 2024”**

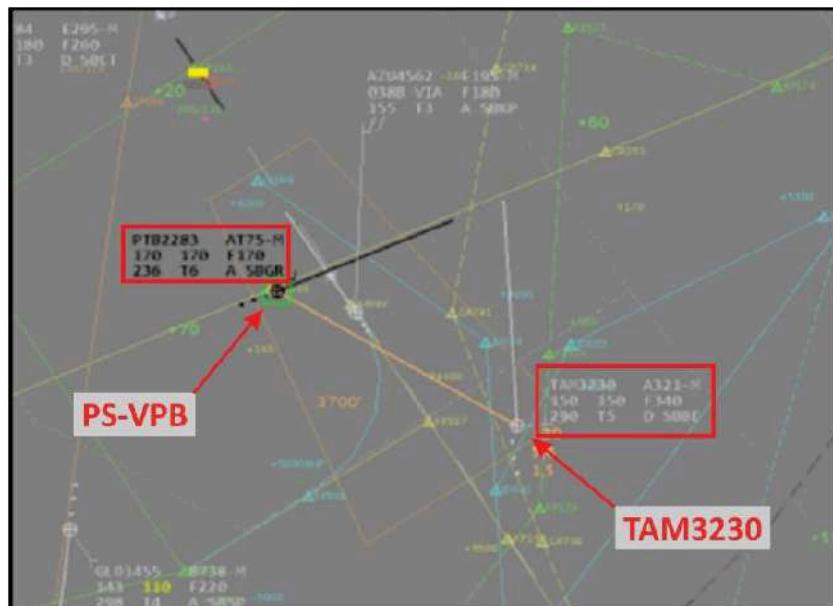
Figura 28 - Revisualização RADAR do momento em que o PS-VPB tinha o tráfego restrito pelo TAM3230.

Nesse momento, o Passaredo 2283 encontrava-se passando sobre o fixo GR249, mantendo o FL170, tendo o tráfego do TAM3230, que o restringia na sua posição relativa de 2 horas, afastado 5,8 NM, nivelado no FL150 e com rumo Norte (Figura 28).

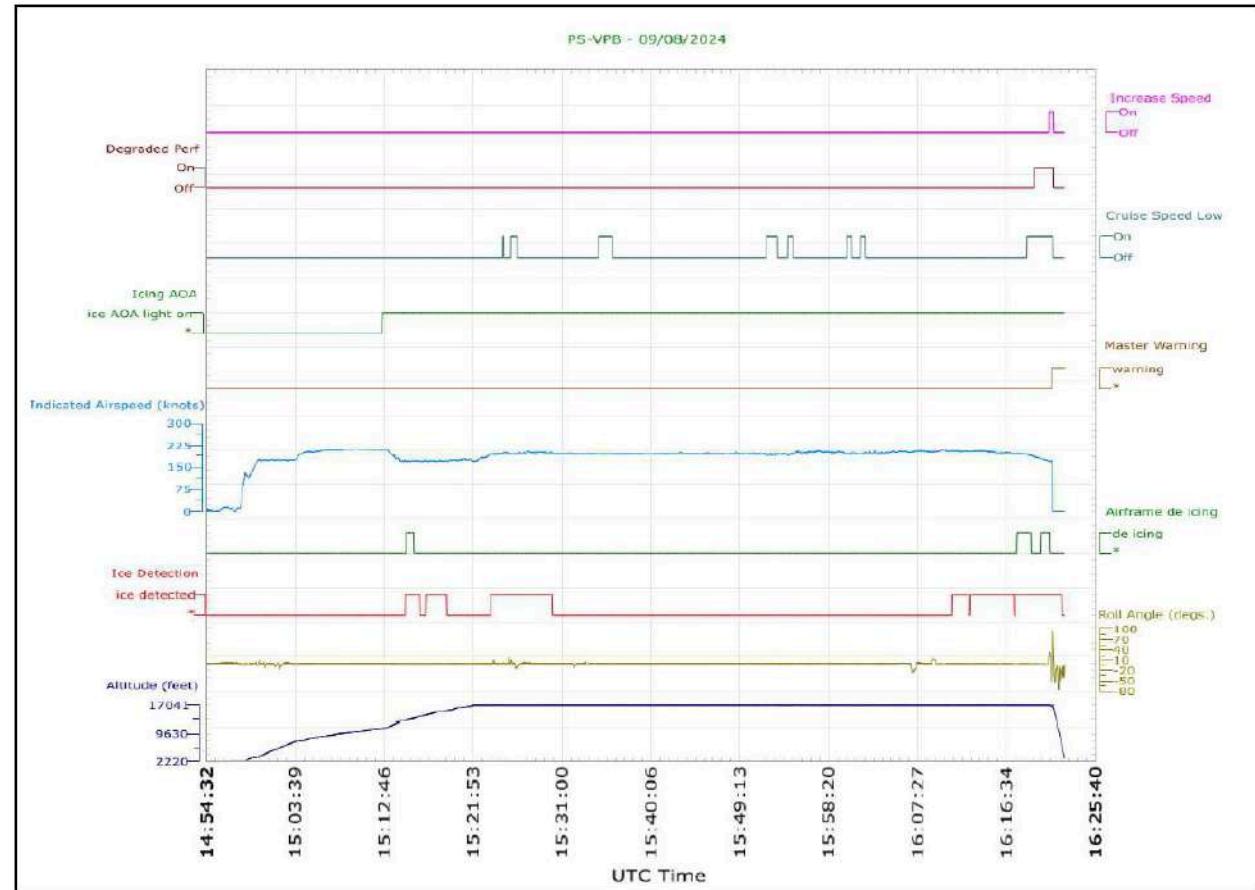
Figura 31 - Parâmetros degravados do FDR e analisados por meio do software *Insight Analysis*.

- 16h19min23s - a tripulação respondeu ao APP-SP que iria manter o nível de voo e que estava no ponto ideal de descida, aguardando autorização;
- 16h19min28s - com 184 kt de velocidade, o alerta DEGRADED PERFORMANCE foi exibido, juntamente com um tom de alarme único (*single chime*). O alarme foi acionado concomitantemente com as trocas de mensagem entre o APP-SP e a tripulação;

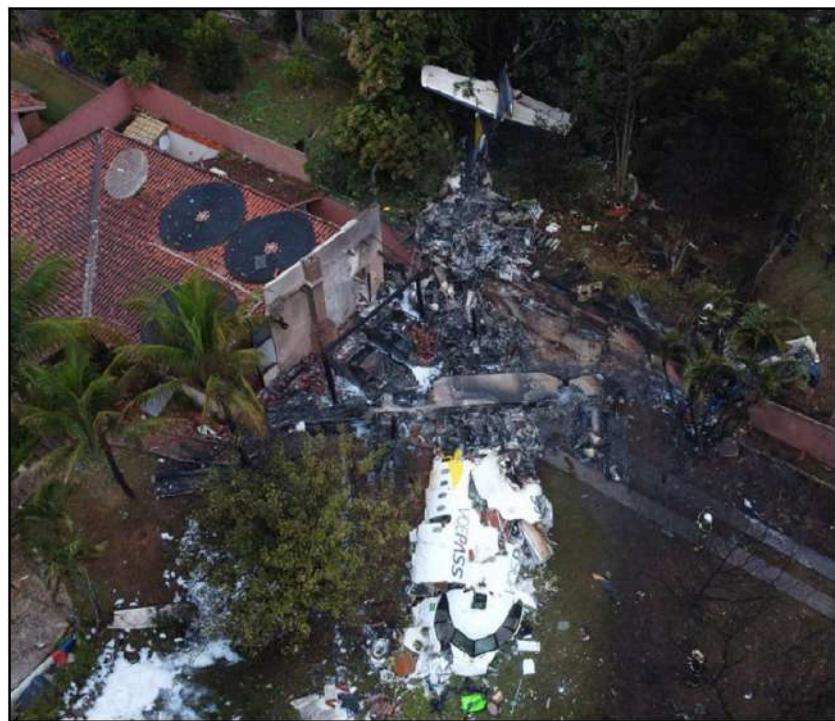
Figura 32 - Vista geral da aeronave após colisão com o solo e fogo pós-impacto.

A cabine de pilotagem e os instrumentos de voo tiveram danos substanciais decorrentes da colisão contra o solo e não foram atingidos pelo fogo.

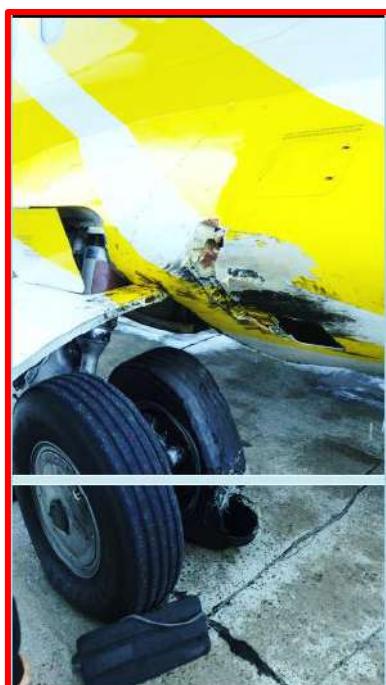
A Comissão nota, pelas cores da pintura, ser da Voepass.

É admissível que o rasgo na fuselagem tenha decorrido de algum acidente, mas o pneu com a banda de rodagem excessivamente desgastado (“careca” na linguagem popular), que acarreta a perda da capacidade de aderência ao solo, aumentando o risco de acidentes, além de arrebentado, é absolutamente comprometedor.
