**COMISSÃO EXTERNA SOBRE ACIDENTE AVIÃO VOEPASS LINHAS  
ÁEREAS - VOO 2283 – ATR72**

**RELATÓRIO ADOTADO**

Criada por Ato do Presidente da Câmara dos Deputados, em 19 de agosto de 2024, destinada a “**ACOMPANHAR O DESASTRE ENVOLVENDO O AVIÃO DA EMPRESA VOEPASS LINHAS AÉREAS, OCORRIDO NO DIA 9 DE AGOSTO DE 2024**”

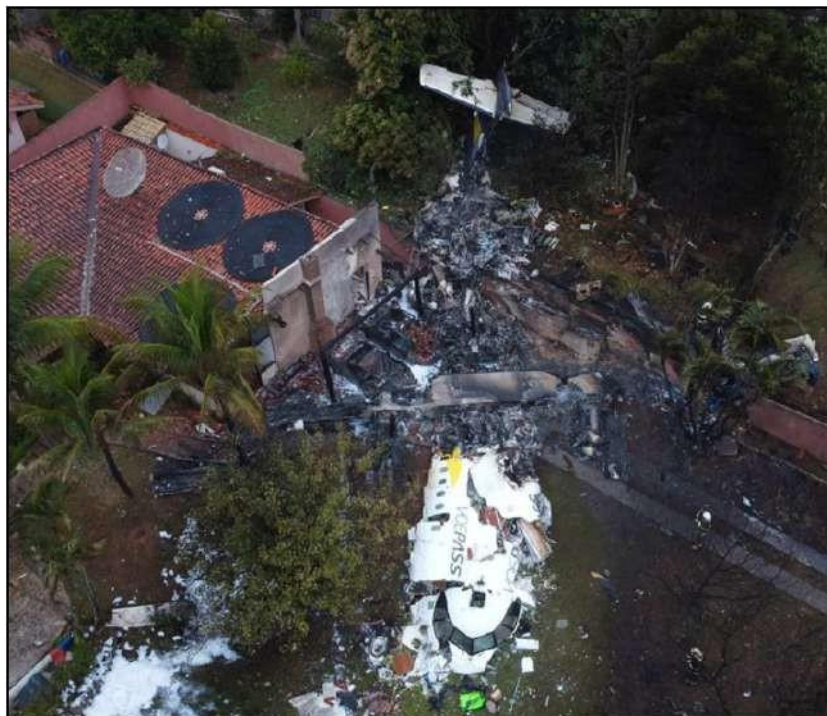
A cabine de pilotagem e os instrumentos de voo tiveram danos substanciais decorrentes da colisão contra o solo e não foram atingidos pelo fogo.

Figura 32 - Vista geral da aeronave após colisão com o solo e fogo pós-impacto.
