COMISSÃO EXTERNA SOBRE FISCALIZAÇÃO DOS ROMPIMENTOS DE BARRAGENS E REPACTUAÇÃO

RELATÓRIO TEMÁTICO

Brasília-DF, 12 de dezembro de 2023.

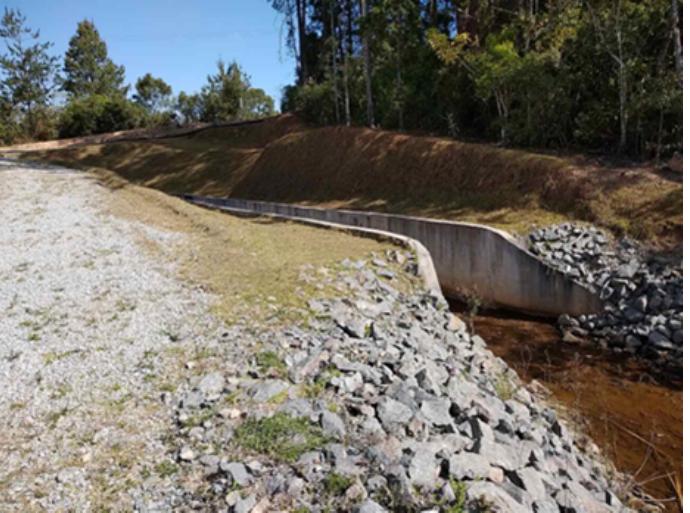
8. A Barragem de Rejeitos (BAR) encontra-se com o sistema extravasor implantado e operante (Fotos 01 a 03). Não foi identificada presença de cupins, árvores ou sinais de escorregamentos ou outras anomalias perceptíveis nos taludes das ombreiras ou no corpo do barramento (Fotos 02, 03, 06, 07, e 08). Ressalta-se que o consultor da CBDB ponderou que a camada superficial em brita da crista do barramento prejudica a identificação visual de eventuais trincas e rachaduras, sendo recomendável sua substituição (Fotos 04 e 05).

Foto 01: Tomada d'água do canal extravasor da Barragem de Rejeitos, construído em substituição ao vertedouro livre (tulipa) da barragem.	Foto 02: Canal extravasor e ombreira direita da Barragem de Rejeitos.

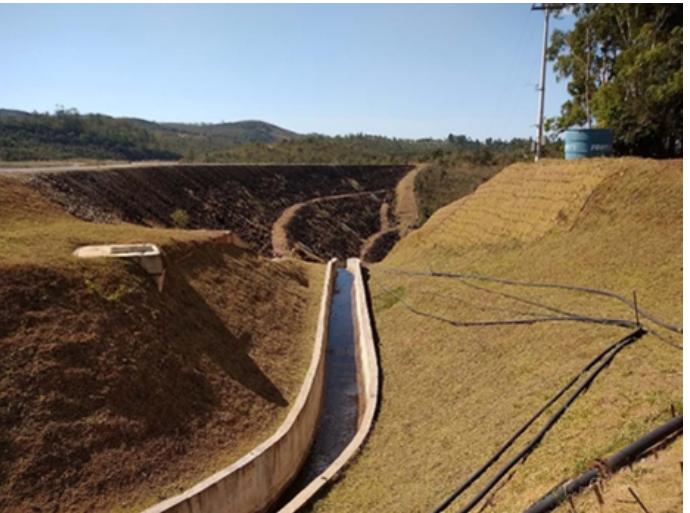
Foto 03: Canal extravasor e ombreira direita da Barragem de Rejeitos. Área de taludes gramadas e sem presença de cupinzeiros ou árvores.	Foto 04: Crista da Barragem de Rejeitos recoberta com brita, inviabilizando a identificação de eventuais rachaduras por movimentação interna.

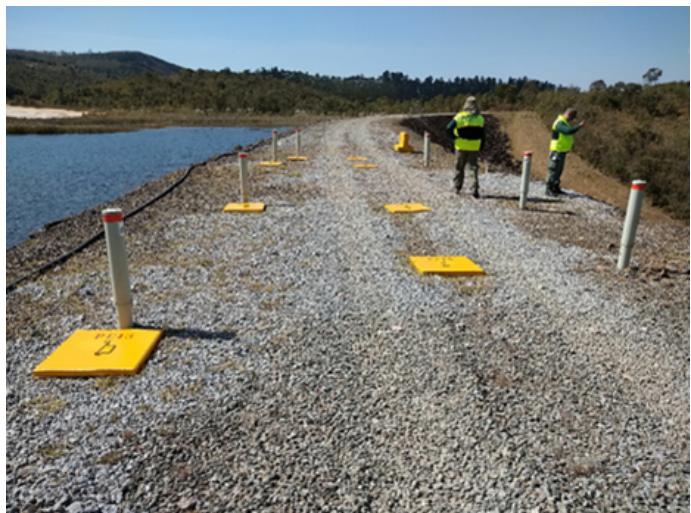
Foto 05: Piezômetros instalados na crista da Barragem de Rejeitos.

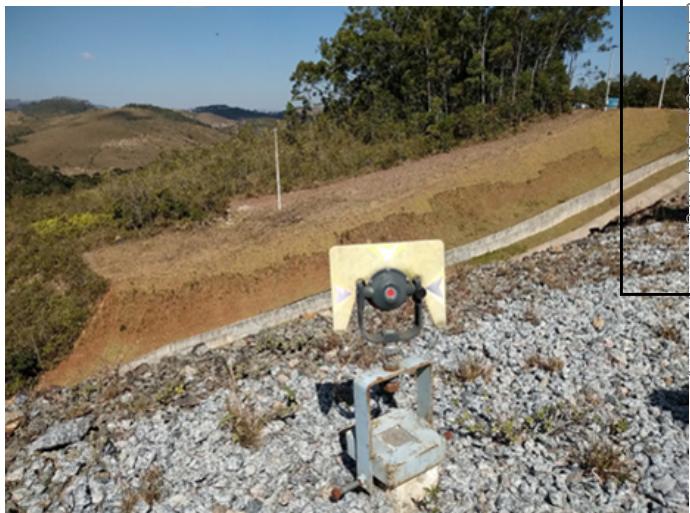
Foto 06: Marco topográfico para monitoramento de deslocamentos verticais e horizontais da Barragem de Rejeitos.

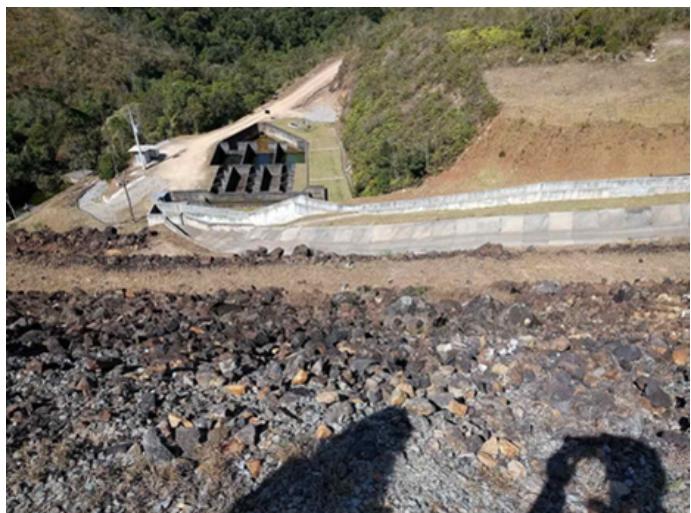
10. Conforme relatado, a drenagem ácida coletada na porção inferior do barramento é bombeada para uma ETE com capacidade de tratamento de 15 m³/hora. O efluente tratado é bombeado para a Barragem de Rejeitos, que é utilizada como um tanque de decantação, retendo sólidos em suspensão. Após saída pelo extravasor da Barragem de Rejeitos, o efluente passa por um sistema de chicanas onde é adicionado cloreto de bário ao efluente para precipitação de rádio nas Bacias D1 e D2 (Fotos 07 e 08). Por fim, o efluente tratado é lançado no ribeirão Soberbo (PM 025E).

Foto 07: Escada hidráulica do sistema extravasor e o canal de drenagem de águas superficiais. Ao fundo encontra-se o sistema de chicanas onde é adicionado cloreto de bário ao efluente para precipitação de rádio nas Bacias D1 e D2.

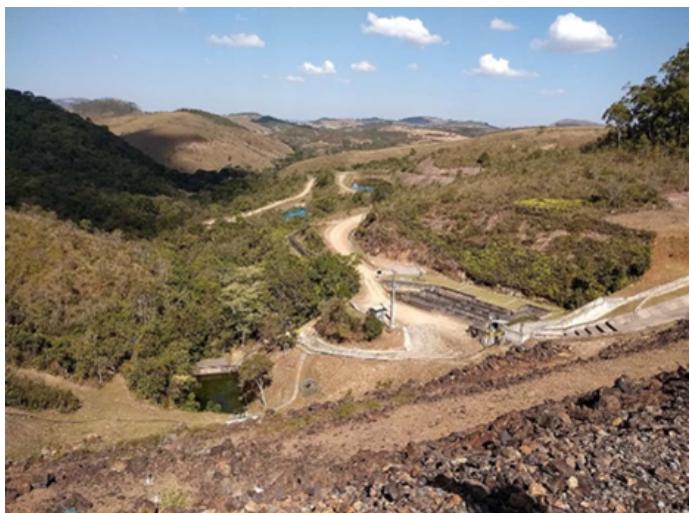
Foto 08: Vista a jusante da Barragem de Rejeitos. Na porção inferior do barramento, há o represamento e coleta por bombeamento da água ácida que percola da Barragem de Rejeitos. Ao fundo, é possível visualizar as Bacias D1 e D2.

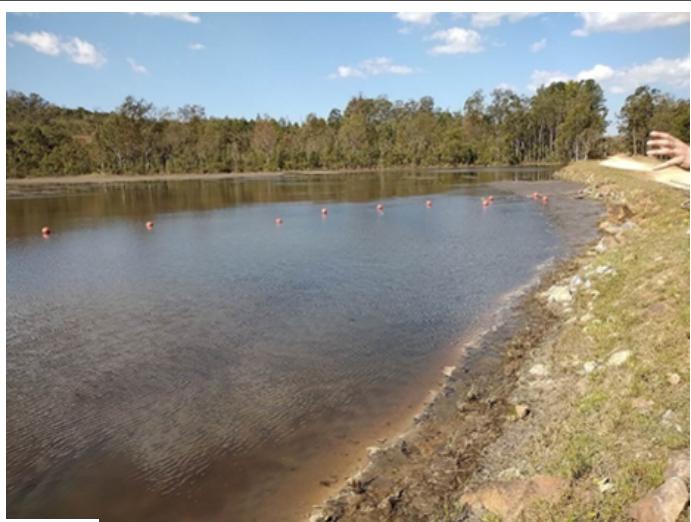
12. Conforme relatado e observado em campo, a Barragem D4 (D4, D3 e BIA) encontra-se assoreada, não mais desempenhando seu papel de retenção de sedimentos das águas ácidas tratadas pela ETE da UDC (Fotos 09, 10, 14, 15, 16 e 18), os quais são compostos basicamente por diuranato de cálcio (CaU₂O₇).

Foto 09: Vista a montante da Barragem D4. Lâmina d'água delgada em função do assoreamento da barragem. Precença de vegetação nas margem da lâmina d'água.

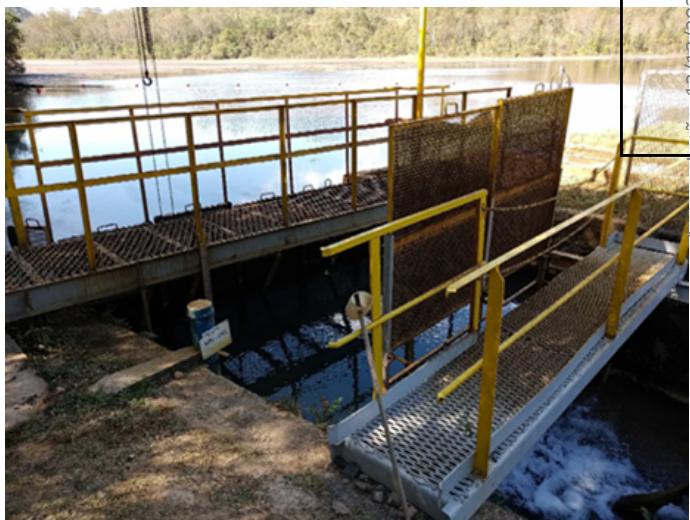
Foto 11: Tela de retenção de sólidos instalada no extravasor da Barragem D4.

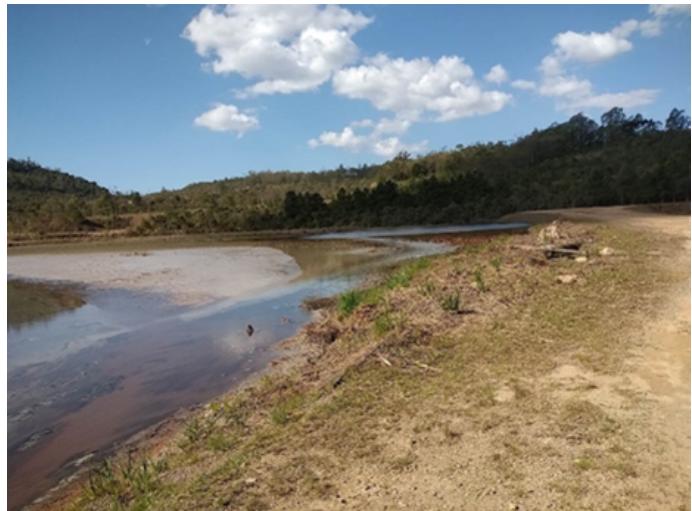
Foto 15: Dique D3, também se encontra assoreado. Fluxo de água ácida decorrente de surgência proveniente do Bota-fora 8.

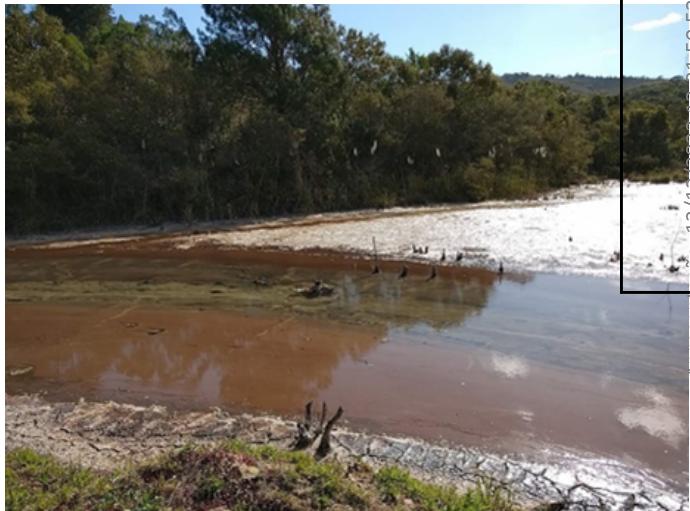
Foto 16: Dique D3, também se encontra assoreado. Fluxo de água ácida decorrente de surgência proveniente do Bota-fora 8. Vegetação ao fundo afetada pela drenagem ácida.

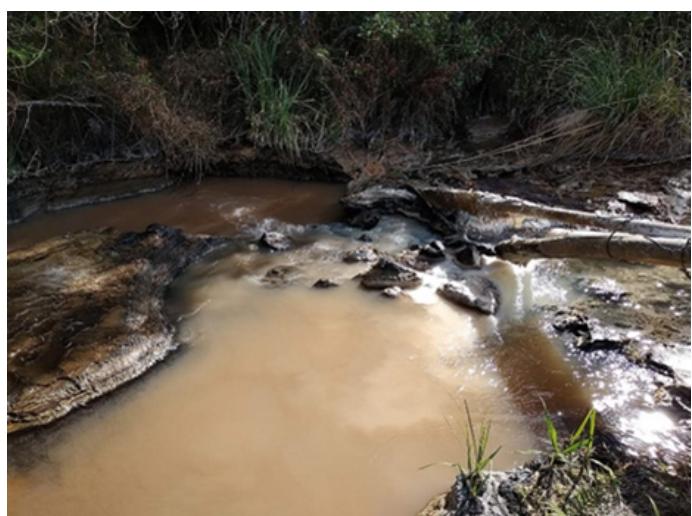
Foto 17: Canal de ligação do Dique D3 a Barragem D4, onde ocorre a aplicação de solução de cal na drenagem ácida.

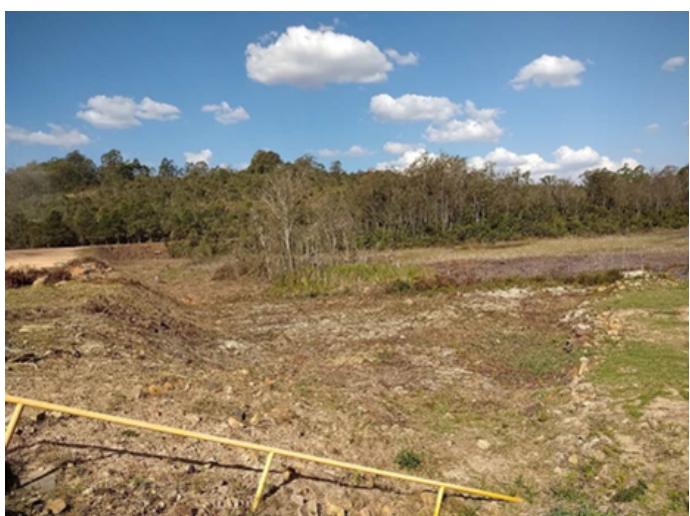
Foto 18: Vista da crista do Dique D3 e da porção completamente assoreada da Barragem D4.

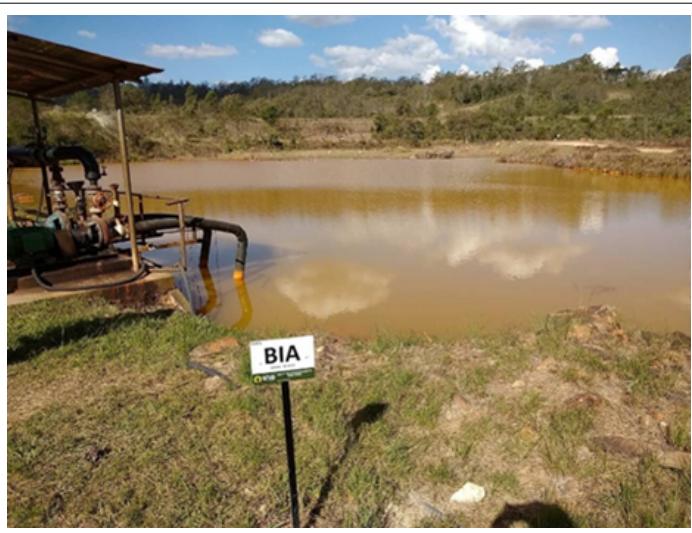
Bacia Ivan Antunes – BIA, onde ocorre a captação de água Bota-fora 8. Parte significativa da drenagem ácida do Bota-fora

8 não está sendo captada pela BIA, devido surgência a jusante, no Dique D3.

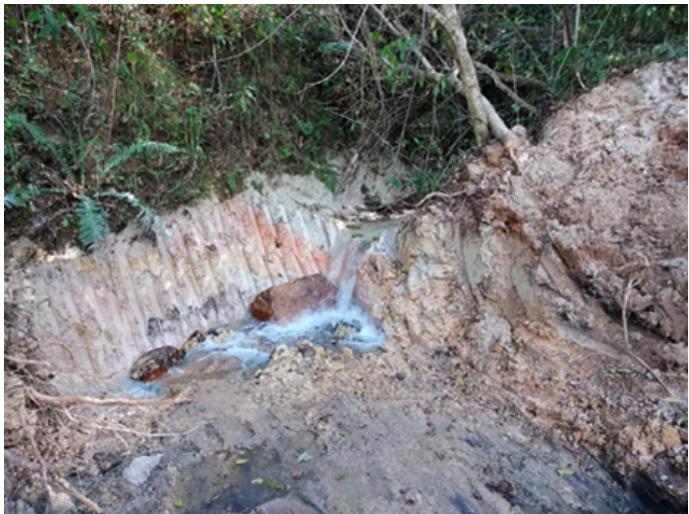
Foto 21: Local de desemboque do canal de desvio do efluente tratado na ETE da Barragem D4 (BIA, D3 e D4). O ponto de desemboque é o Córrego do Cercado, cujo leito também foi desviado destas estruturas. O Córrego do Cercado desemboca na Barragem das Águas Claras (Ribeirão das Antas).

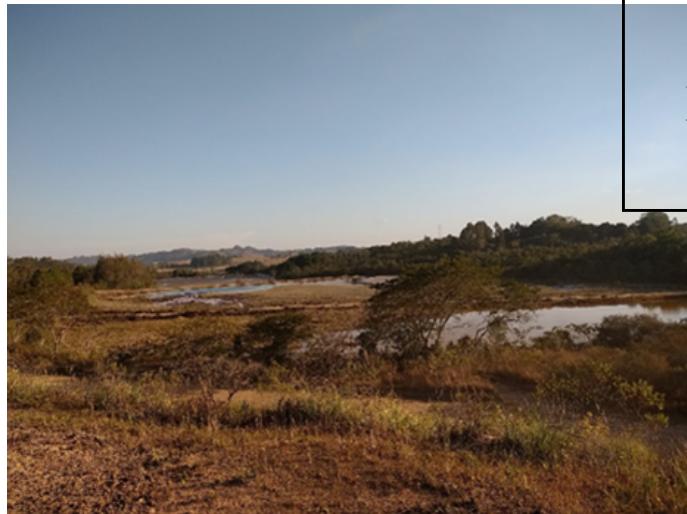
Foto 22: Vista do Dique BIA, na porção inferior direita, Dique D3 e Barragem D4, ao fundo.

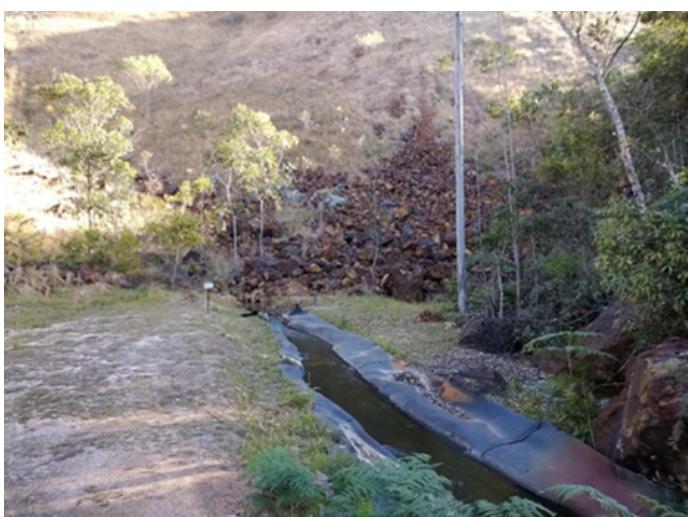
Foto 23: Coleta e direcionamento para a BNF de drenagem ácida do Bota-fora 4.

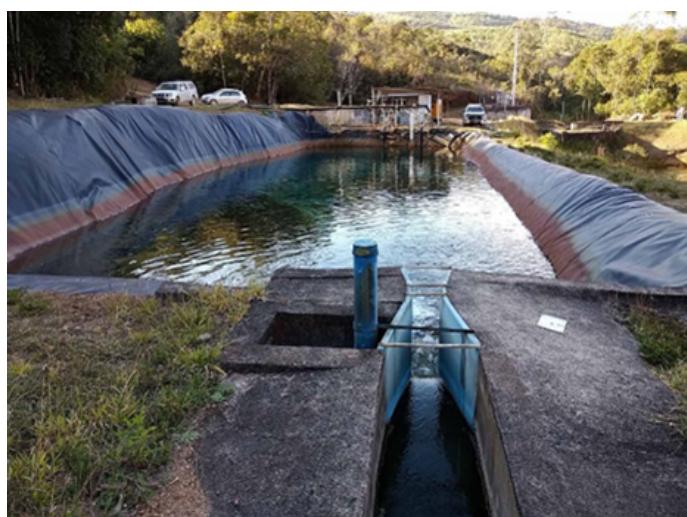
Foto 24: BNF - Bacia Nestor Figueiredo – BNF, onde ocorre a captação de água ácida do Bota-fora 4. Parte da drenagem ácida do Bota-fora 4 não está sendo captada pela BNF, tendo sido identificada pluma de contaminação subterrânea no sentido da microbacia do rio Verde.

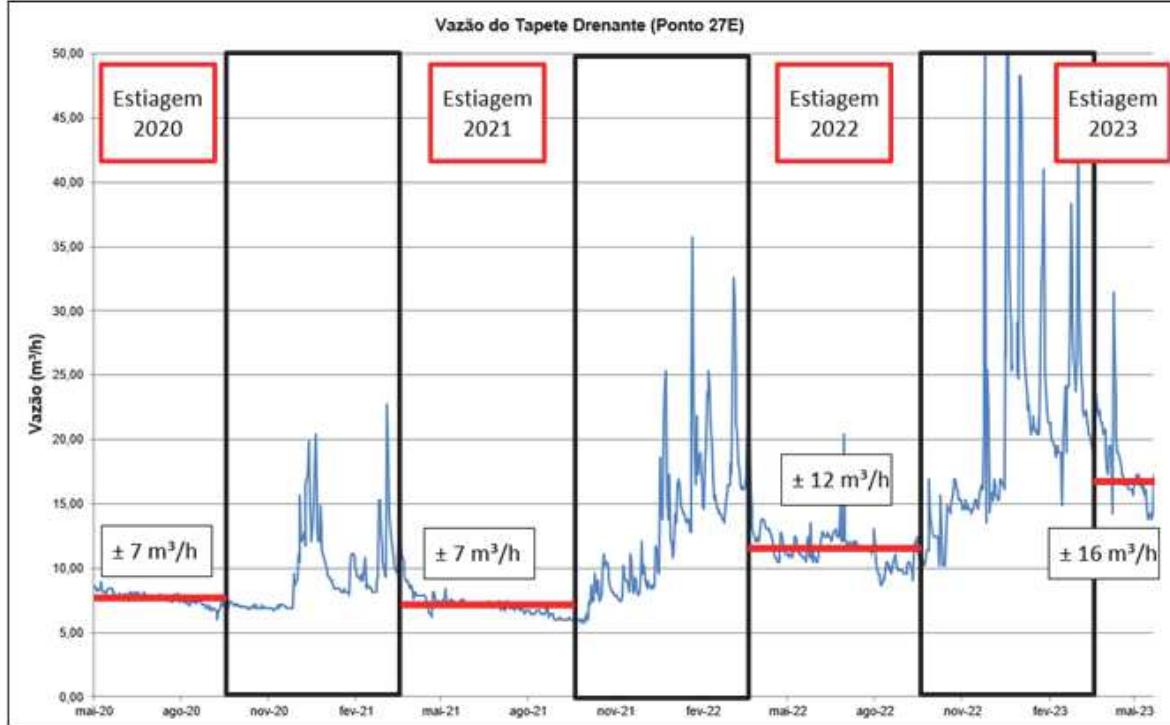
Ainda sobre o Volume III, especificamente em relação aos dados de instrumentação, foram observadas tendências de elevação de níveis piezométricos no núcleo e tendência de elevação das vazões medidas no medidor de vazão da drenagem interna (ponto 27E), conforme gráfico exibido na Figura 2.2. Na sessão de fechamento da vistoria a equipe da ANM notificou a INB a apresentar em 15 dias corridos (até 06/07/2023) a interpretação geotécnica sobre essas tendências da instrumentação, considerando a possibilidade de ocorrência de erosão interna do núcleo. No dia 06/07/2023 foi protocolado no SEI o relatório elaborado pela VTB Engenharia concluindo que não existem indícios fortes de que um processo de erosão interna esteja ocorrendo. A ANM entende que a exigência foi cumprida de forma **entretanto, tendo em vista a importância dessa conclusão, sugere-se que seja exigido do empreendedor a próxima RPSB, a ser elaborada por empresa distinta da VTB que elaborou a última RISR, uma avaliação inclusiva sobre as tendências de aumento de piezometria, vazão e turbidez**.

Figura 2.2 – Vazão na saída do tapete drenante (Ponto 27E)

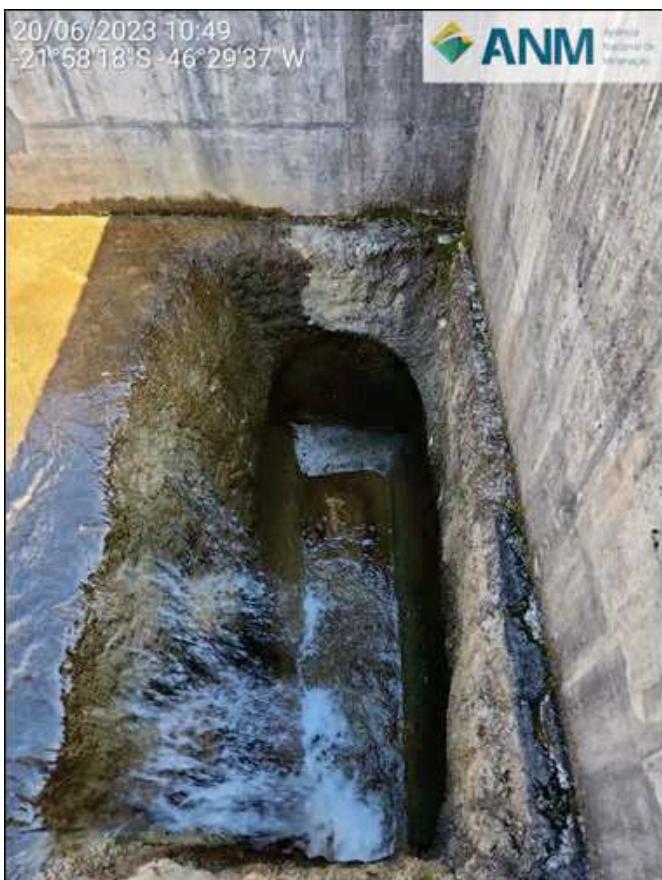
- Durante a vistoria o sistema extravasor localizado na ombreira direita estava em operação. Não foram identificadas anomalias. Foi informado pela equipe da CNEN que acompanhou a vistoria que em épocas de estiagem em que o sistema extravasor não está operando, é possível visualizar percolação pela galeria tamponada do sistema de tulipa desativado (Figura 2.7). Recomenda-se que, caso essa anomalia volte a ser observada, que sejam implantadas medidas para monitoramento da vazão e da presença de sólidos.

Figura 2.7 – Desemboque tamponado do sistema extravasor desativado

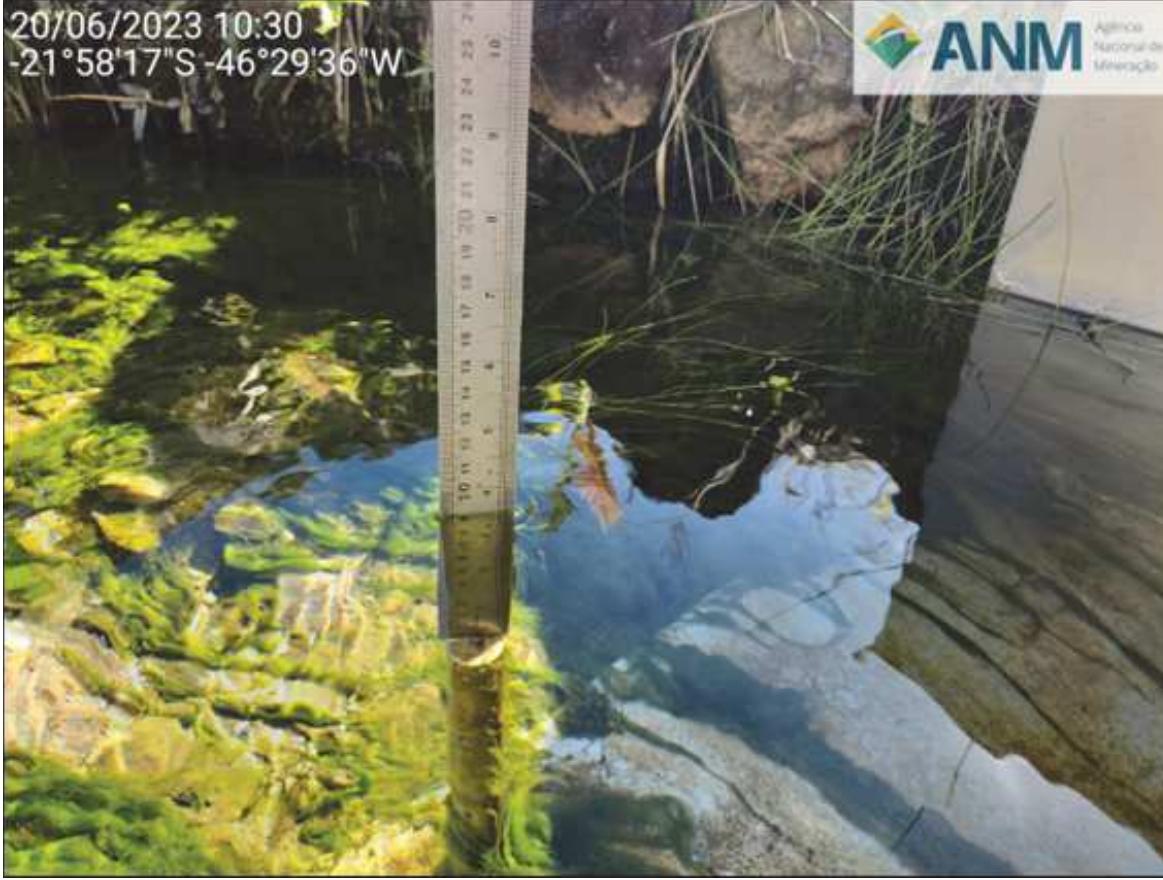
- Foi realizada uma leitura manual do medidor de vazão da drenagem interna (Ponto 27E). A partir de uma régua foi medida a altura de 9,1 cm entre o vértice do vertedor e a lâmina d'água (Figura 2.8). Utilizando-se da equação abaixo foi calculada vazão de 12,7 m³/h. Este valor está condizente com os observados durante o mesmo período em 2022.

Figura 2.8 – Leitura manual do medidor de vazão da drenagem interna (ponto 27E)

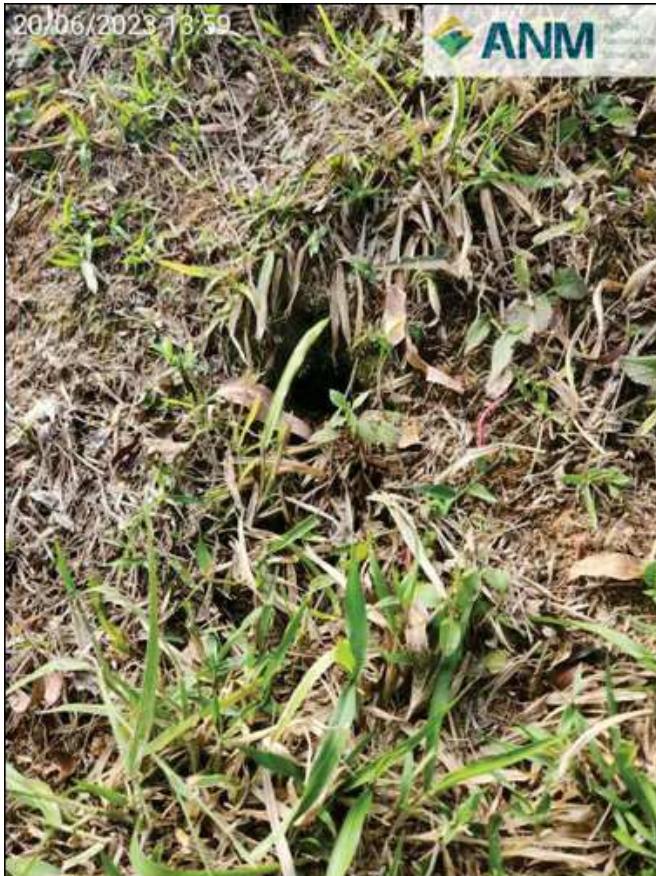
- O talude de jusante se encontrava em boas condições de estado de conservação em relação à proteção vegetal. No entanto, conforme Figura 3.4, foram observadas tocas de animais que devem ser preenchidas nas rotinas de manutenção da barragem.

Figura 3.4 – Buracos de animais no talude de jusante

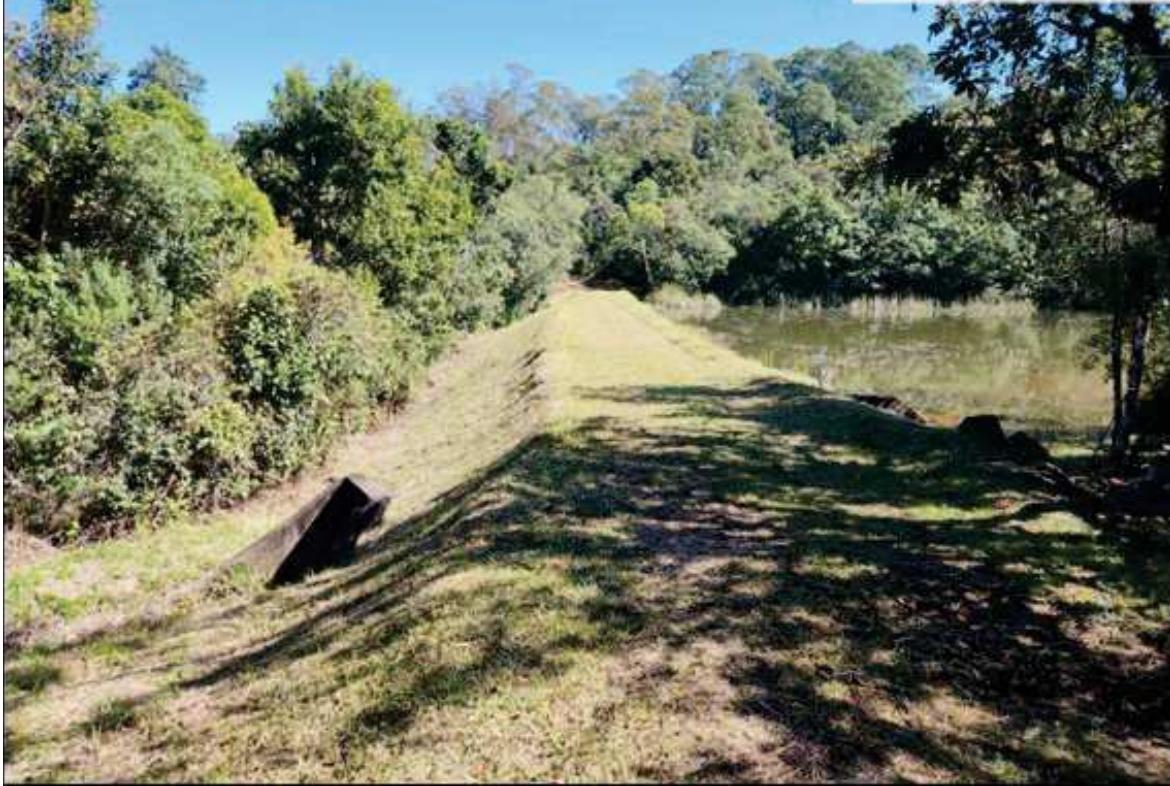
- P11 – Neste ponto observou-se a presença de uma barragem denominada Dique Asa da Andorinha com altura aproximada de 4 m (medição por meio do hipsômetro) (ver Figura 4.4). Durante a vistoria foi exigido que o empreendedor apresentasse evidências que a estrutura se trata apenas de uma barragem para regularização de vazão de água e desvio do aporte de água para a Barragem de Rejeitos, não tendo como objetivo contenção de sedimentos e ou rejeito. Essa exigência foi respondida satisfatoriamente pelo empreendedor no Requerimento (8058594) que apresentou evidências demonstrando que a estrutura armazena água com característica de águas naturais sem sofrer influência das atividades de mineração da UDC. **Portanto, entende-se que a fiscalização da segurança dessa estrutura não compete à ANM.**

Figura 4.4 – P11 – Dique Asa da Andorinha

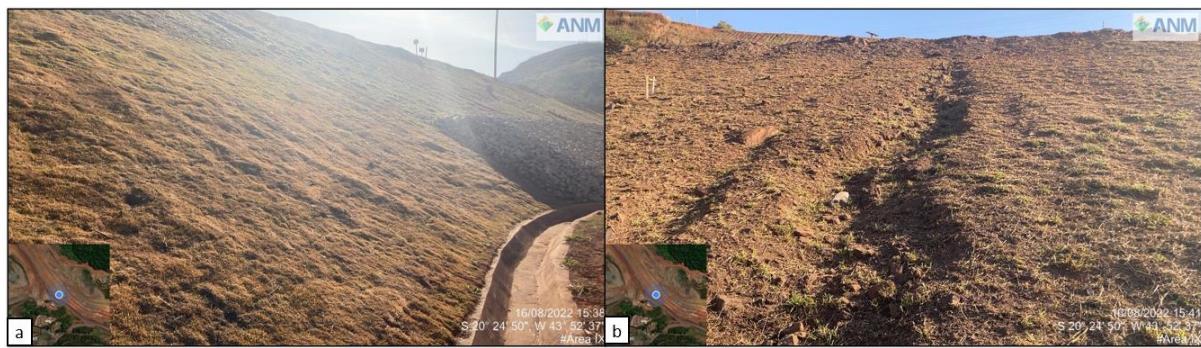
Figura 4- Talude de jusante (a)Região próxima a ombreira esquerda, finalização do dreno invertido (b) Irregularidade superficial nos taludes.

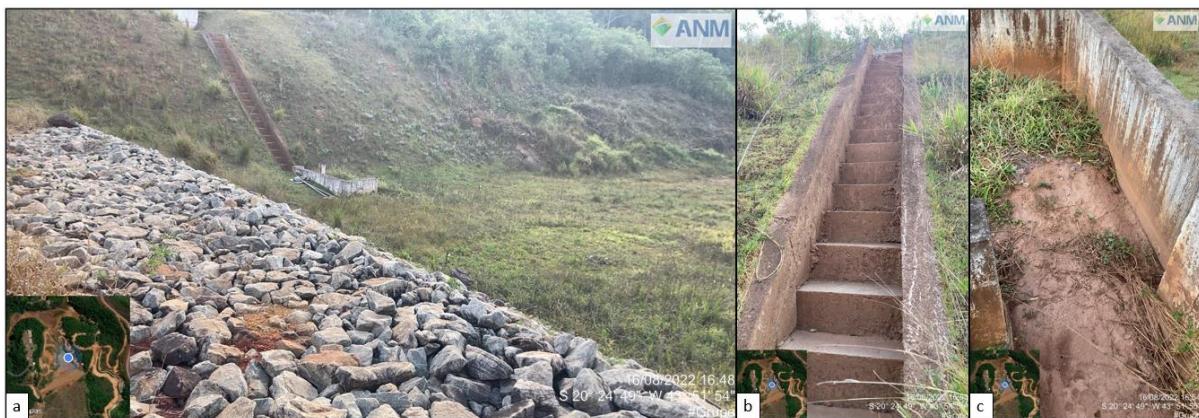
Figura 12- Canal de drenagem ombreira esquerda (a) vista da descida (b) descida (c) assoreamento no pé da escada.

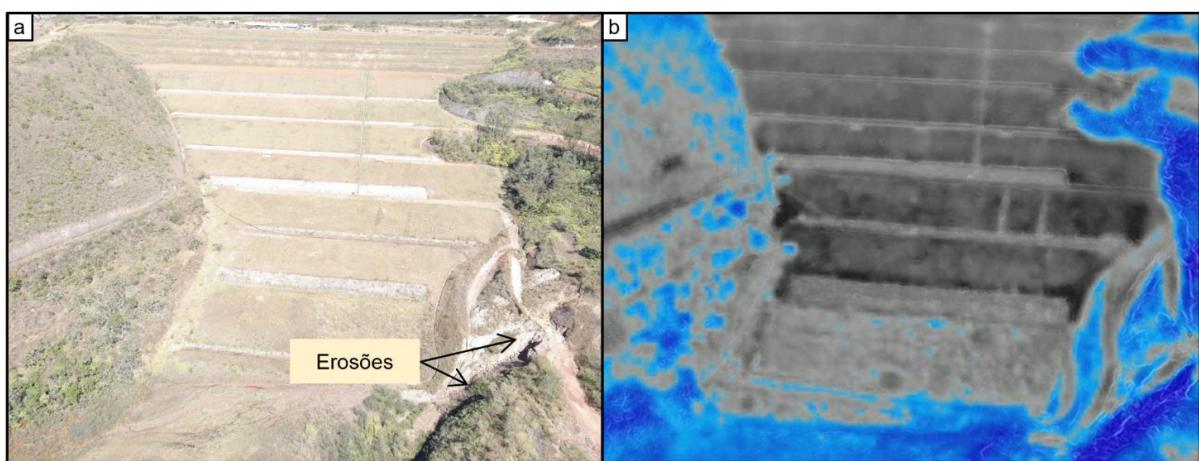
Figura 14. Imagens de drone do maciço da barragem Forquilha I. Par de imagens óptica e termal (cor azul região de menores temperaturas). Não foram identificadas anomalias termais que pudessem indicar a existência de surgiências no maciço.

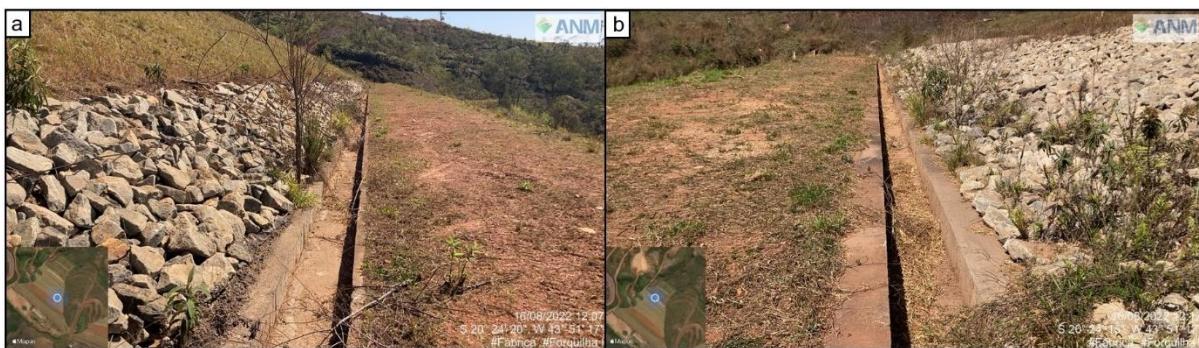
Figura 20. Trechos com enrocamento (saídas de drenagem interna) secos.

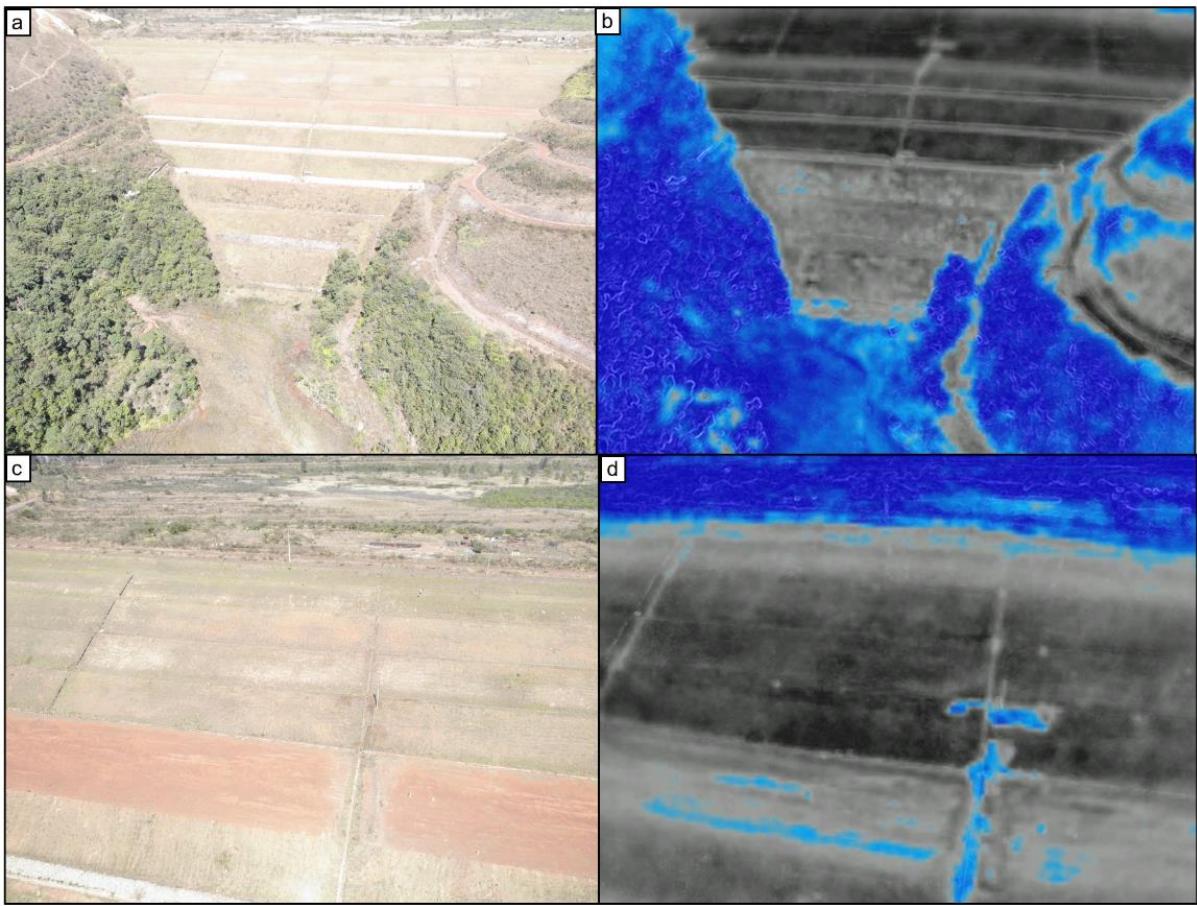
Figura 21. Imagens de drone do maciço da barragem Forquilha II. Par de imagens óptica e termal (cor azul região de menores temperaturas). Surgências no maciço, sugeridas pelas anomalias termais, não foram identificadas durante a inspeção.

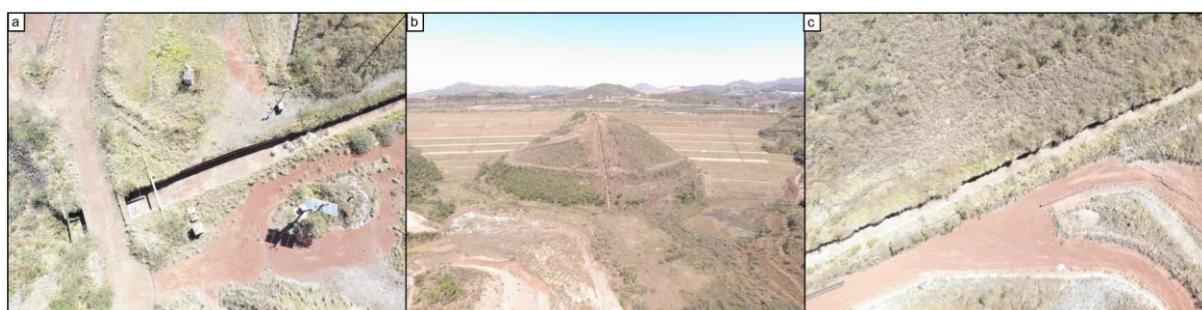
Figura 23. Canal extravasor. (a) vista em planta da região imediatamente a jusante do emboque; (b) vista frontal, com Forquilha II à esquerda, e Forquilha I à direita; (c) trecho adjacente ao acesso da ombreira esquerda.

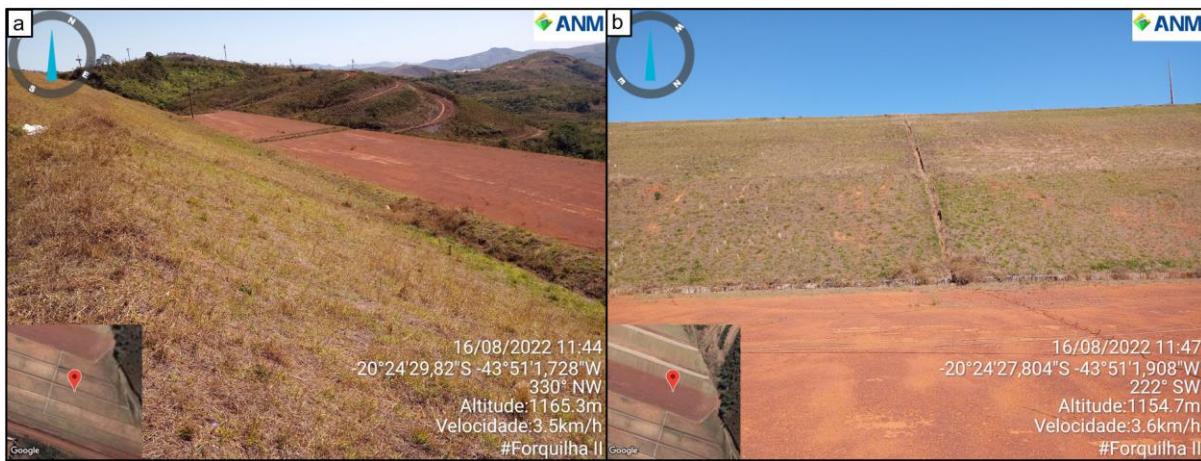
Figura 24. Talude imediatamente a montante da berma de reforço, sem sinais de instabilização.

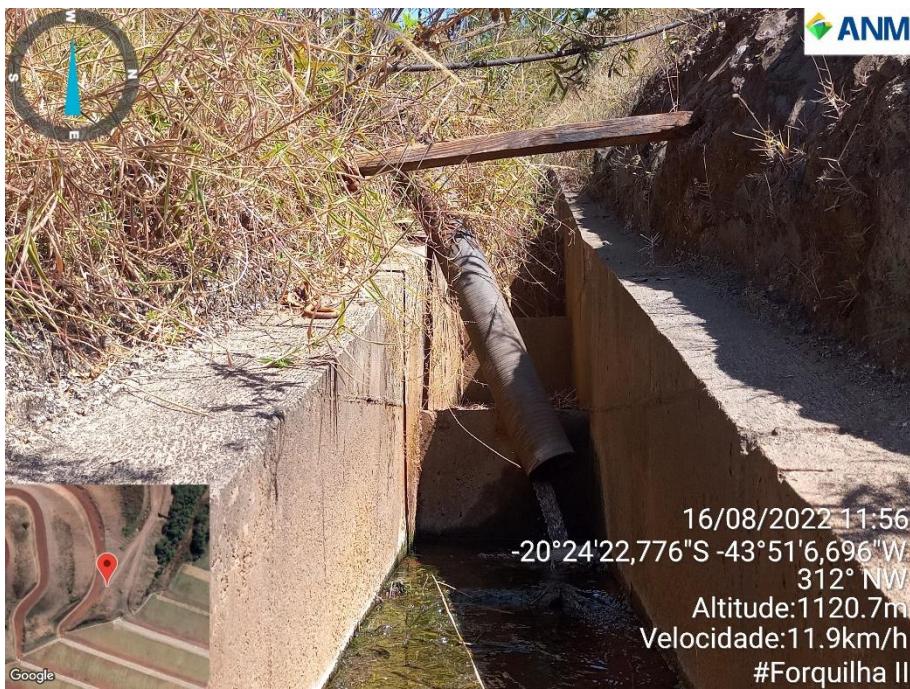
Figura 26- Saída de dreno interno identificado em escada hidráulica situada na ombreira esquerda

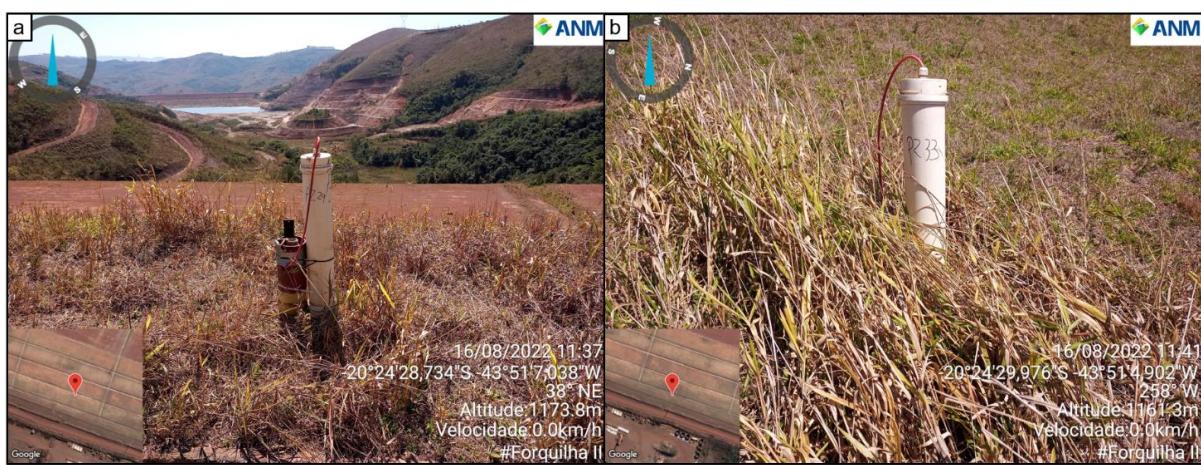
Figura 29. Condições da instrumentação (identificada), vegetação do entorno não controlada.

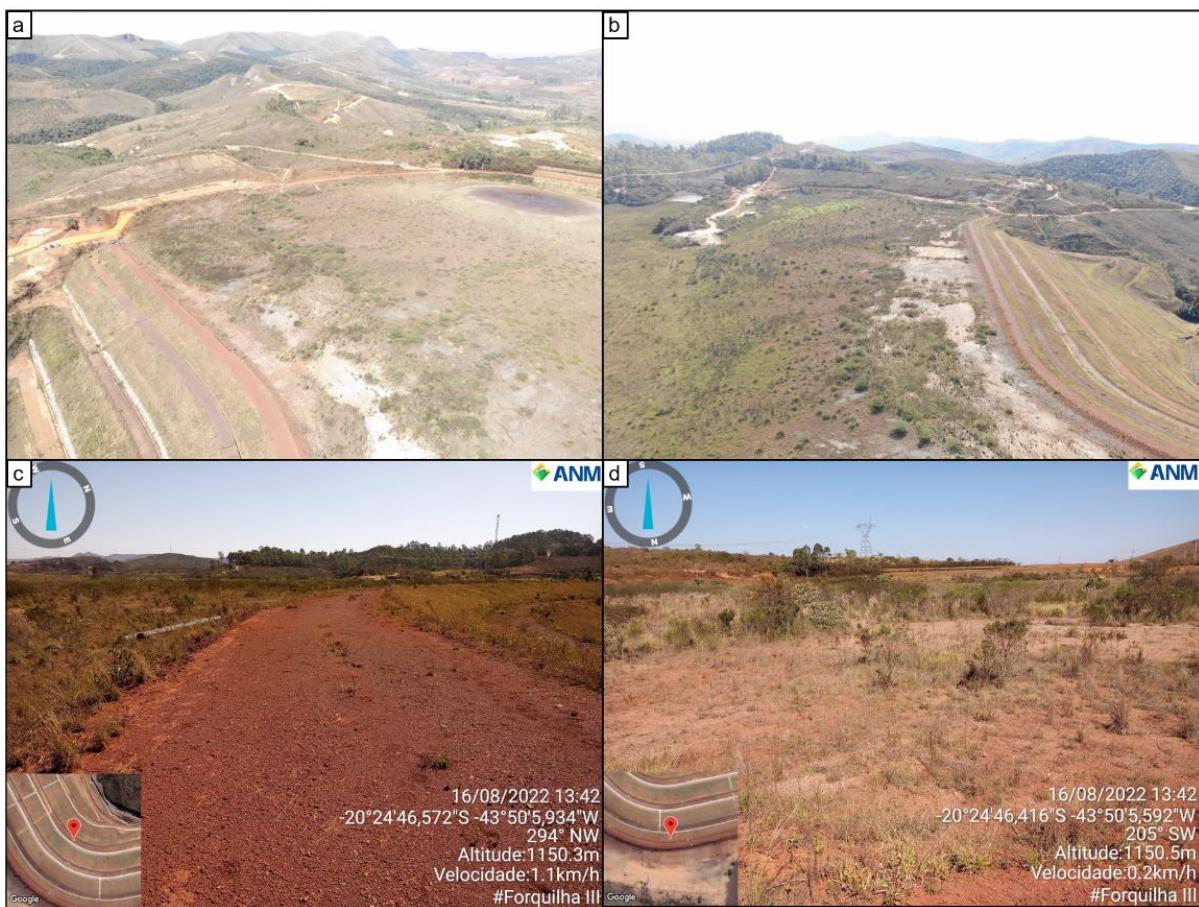
Figura 31. Reservatório sem acúmulo superficial de água e com presença de vegetação (a, b, d) e crista (c) da barragem Forquilha III.

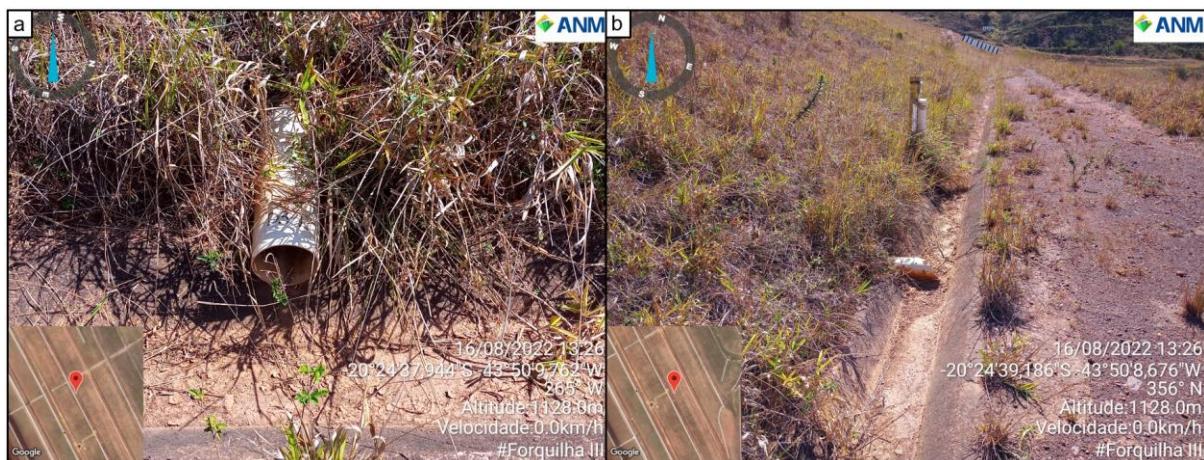
Figura 32. Saídas de drenos horizontais (sem fluxo de água).

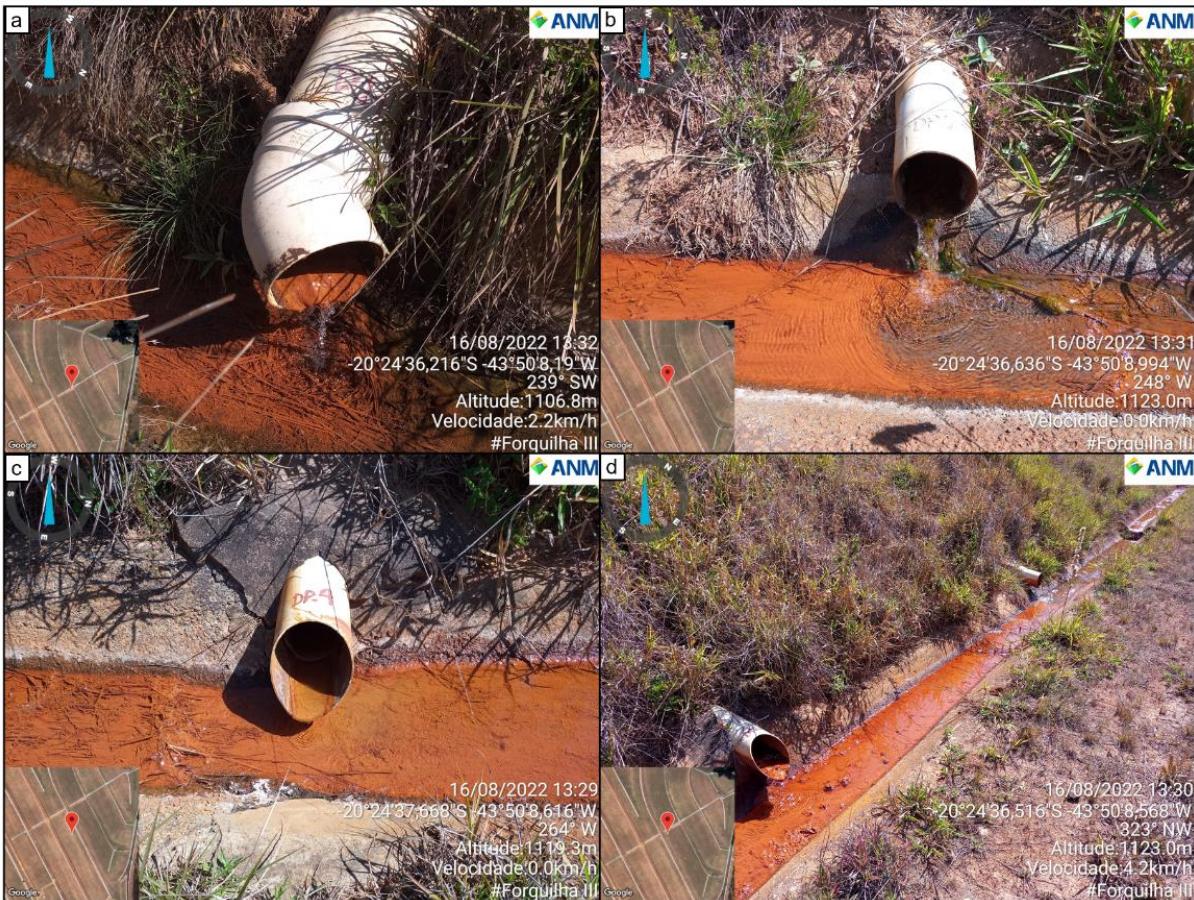
Figura 33. Drenos horizontais com fluxo de água, sem sedimentos aparentes, na terceira berma.

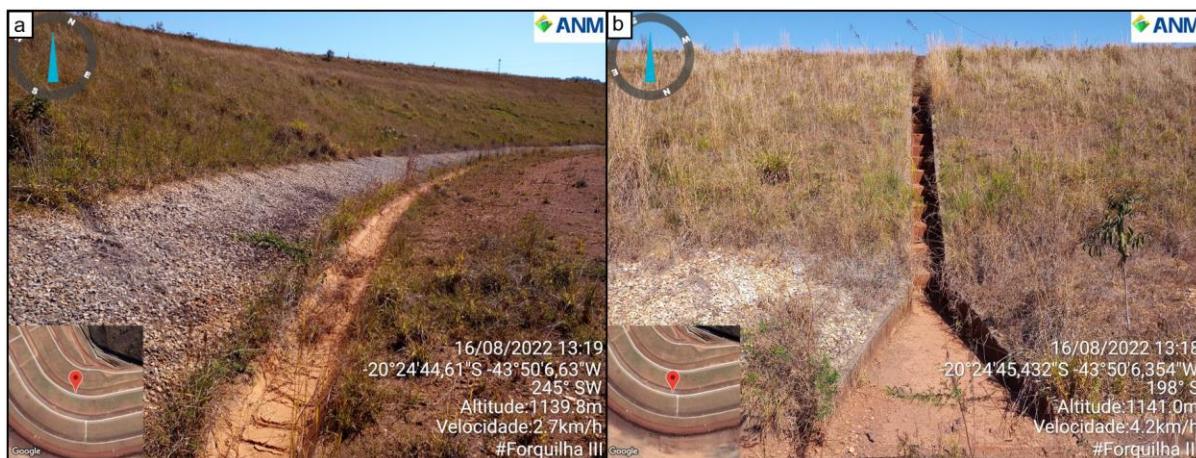
Figura 35. Saída de drenagem interna na segunda berma e escada hidráulica do talude superior em boas condições estruturais.

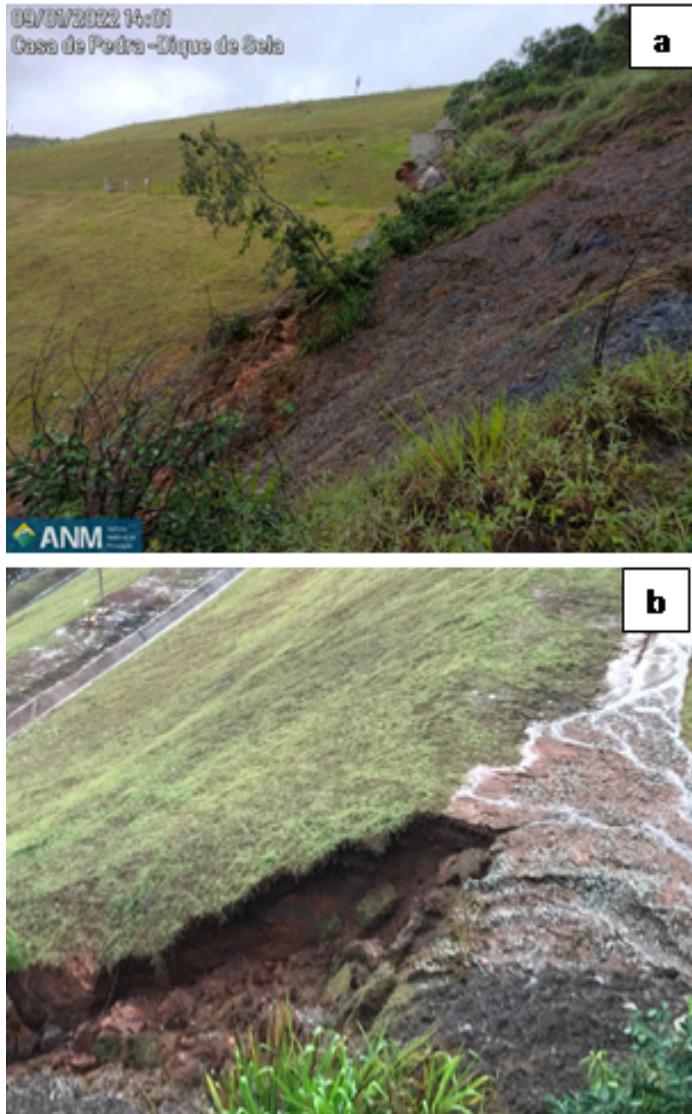
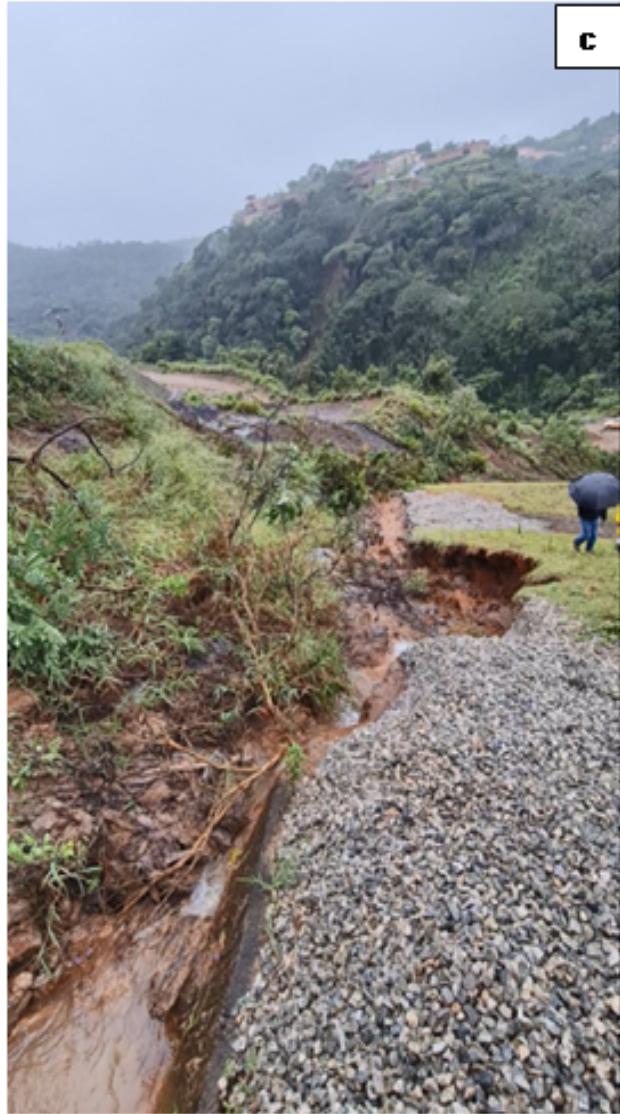
A consequência dos escorregamentos na ombreira esquerda do Dique de Sela foi que parte do material mobilizado obstruiu canaletas de drenagem superficial do talude de jusante do dique, fazendo com que a água drenasse fora da canaleta causando a erosão diretamente no maciço da barragem (Figura 3). Esta situação exige correção imediata para evitar o aumento do processo erosivo e, também, que água infiltre no talude da barragem.

Figura 3. a) escorregamento na ombreira esquerda que obstrui canaletas de drenagem pluvial do Dique de Sela; b e c) canaletas obstruídas e erosão no maciço do Dique de Sela.

Com relação aos problemas relacionados à obstrução de canaletas de drenagem e erosão no maciço do Dique de Sela, o relatório relata ações como o desvio da água que caía na canaleta com problemas identificados e apresenta fotografias do tratamento imediato dessas anomalias, incluindo o selamento de uma trinca observada sobre talude natural.
