COMISSÃO EXTERNA SOBRE FISCALIZAÇÃO DOS ROMPIMENTOS DE BARRAGENS E REPACTUAÇÃO

RELATÓRIO TEMÁTICO

Brasília-DF, 12 de dezembro de 2023.

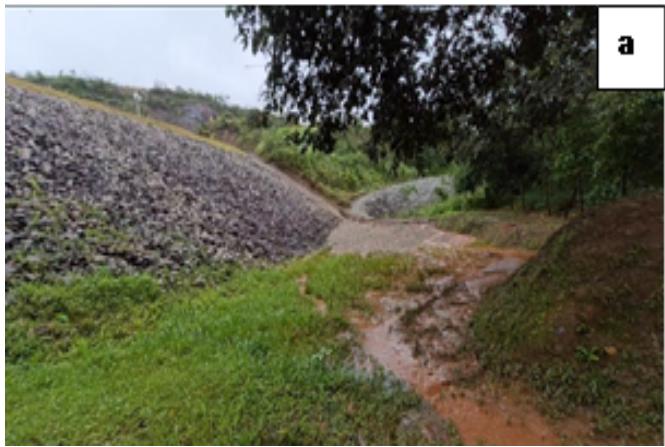
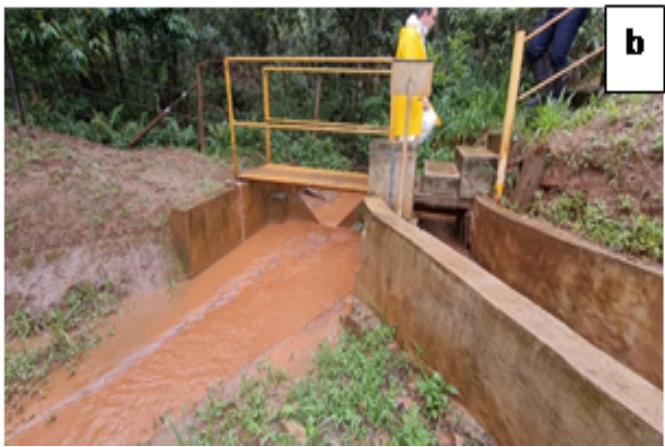
Outra canaleta foi obstruída por material carreado das erosões ocorridas à montante e desviou a drenagem n direção à saída do dreno de pé do Dique de Sela (Figura 4a), fazendo com que a água ficasse crementasse vazão no medidor do dreno de pé (Figura 4b). Tal anomalia deve ser corrigida nente para a devida verificação da turbidez da água do dreno de pé e de sua correta vazão.

Figura 4. a) Canaleta obstruída desviando a água pluvial em direção ao dreno de pé; e b) medidor de vazão do dreno de pé do Dique de Sela, com incremento de vazão e turbidez da água pluvial desviada.

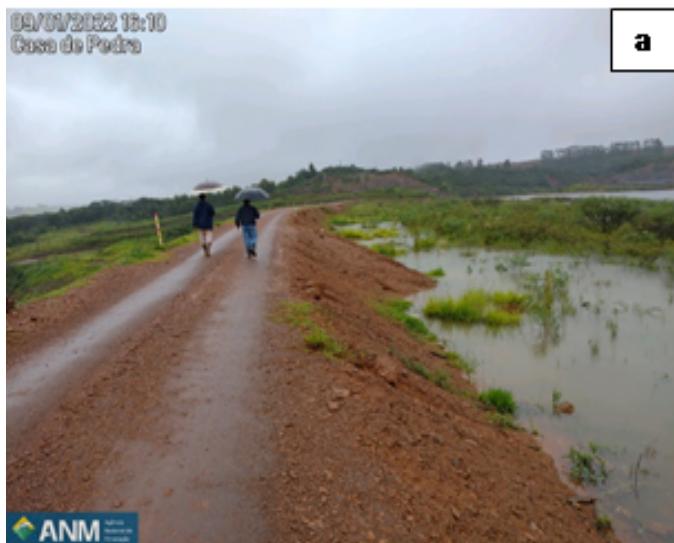
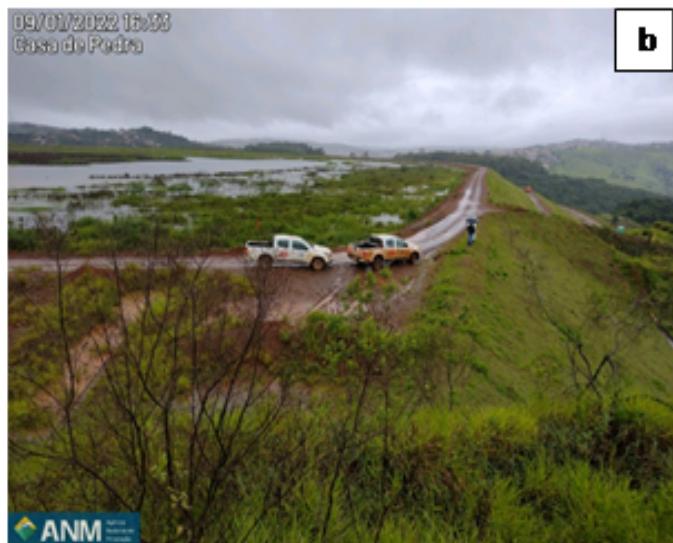
A vistoria percorreu toda a crista da Barragem Casa de Pedra e porções dos taludes de jusante, onde não foi verificada nenhuma anomalia. O maciço da barragem é revestido por uma camada de material laterítico com aproximadamente 50cm de espessura e coberto com gramíneas, que contribuem para evitar a deflagração de processos erosivos (Figura 5).

Observou-se que o reservatório da Barragem Casa de Pedra encontra-se já bem assoreado e com acúmulo de água devido às fortes chuvas, apresentando uma borda livre de aproximadamente 1,5m no momento da vistoria (Figura 5).

Figura 5. a) Crista da Barragem Casa de Pedra e talude de montante com borda livre; e b) visão do reservatório de Casa de Pedra com acúmulo de água devido às intensas chuvas.

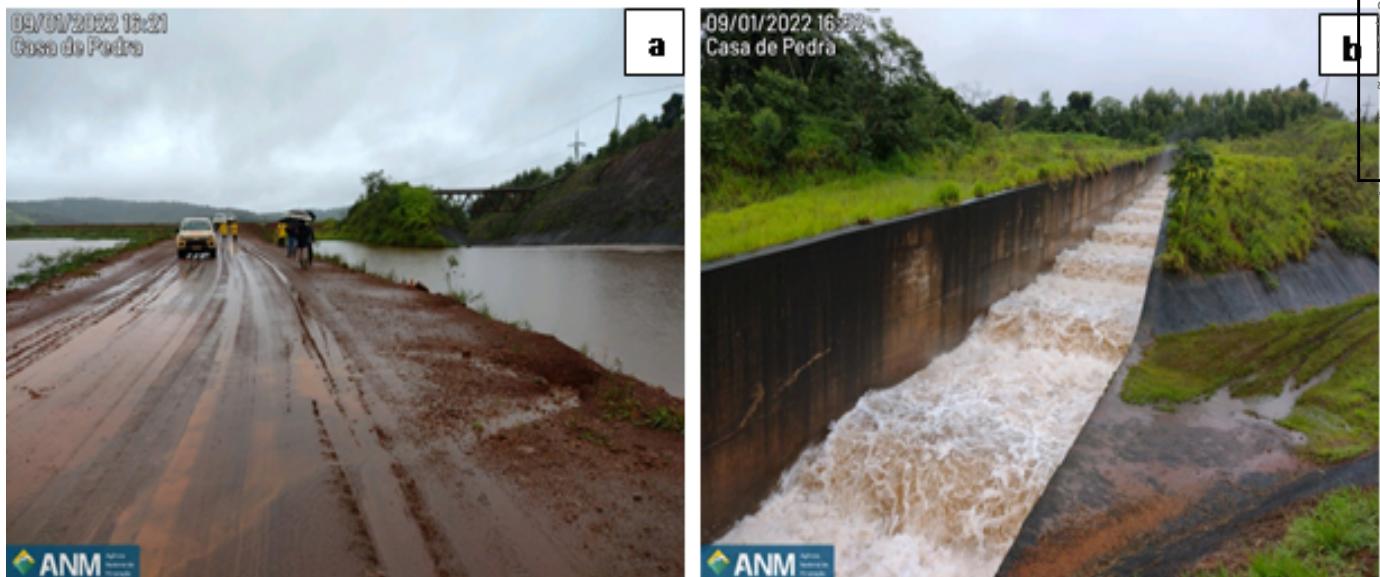
O vertedouro da Barragem Casa de Pedra encontra-se junto à ombreira direita, onde há um pequeno lago para decantação de finos antes do emboque (Figura 6a). Percebe-se que o vertedouro é bem dimensionado e estava performando com uma vazão bem acima do normal devido à intensa pluviometria (Figura 6b).

Figura 6. a) lago próximo ao emboque do extravasor com a finalidade de reter partículas finas; e b) extravasor da Barragem Casa de Pedra atendendo a um volume elevado de água.

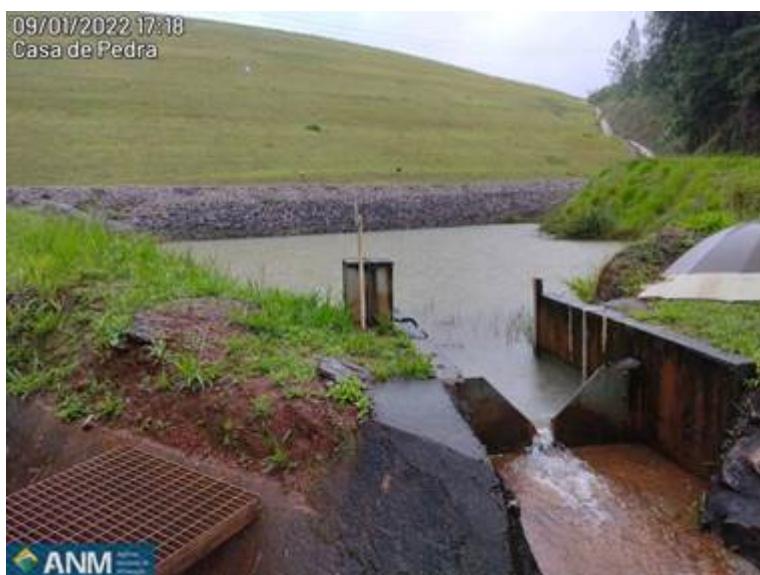
A água drenada pelo tapete de pé da Barragem Casa de Pedra estava límpida e, segundo o Sr. Henrile, apresentava vazão apenas um pouco aumentada, que em geral, permanece constante durante o ano (Figura 7).

Medidor de vazão da água que sai do dreno de pé da Barragem Casa de Pedra, apresentando água limpa e vazão pouco aumentada.

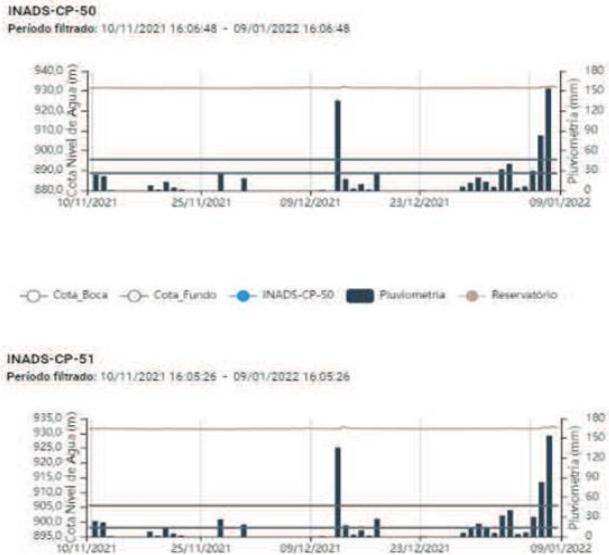
5. Os gráficos apresentados nas figuras 6.4 a 6.16 (págs. 32 a 44), que deveriam mostrar as medidas tomadas nos piezômetros e INAs, assim como seus níveis de alerta e emergência, apresentam dados ilegíveis em sua maior parte, dificultando sobremaneira a análise da instrumentação da Barragem Casa de Pedra e de seu Dique de Sela. Na maior parte dos gráficos não se identifica qual linha refere-se às medidas da instrumentação e quais são relativas à níveis de alerta (Figura 2).

Figura 2. Exemplo de gráfico apresentado no relatório da CSN sobre as medidas da instrumentação da barragem, de forma ilegível, nos quais não conseguimos identificar qual linha refere-se à instrumentação.

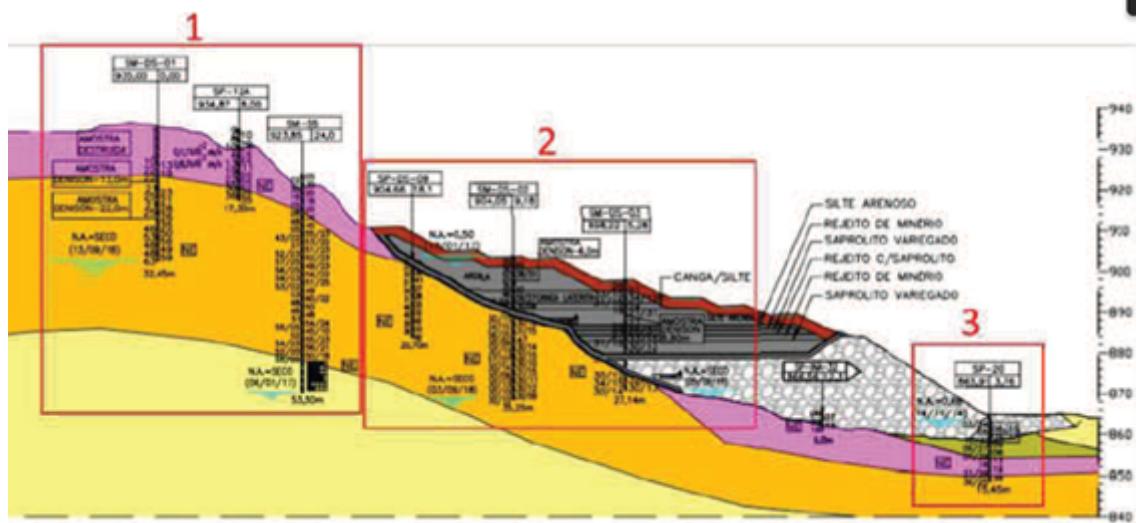
A primeira questão diz respeito à taludes junto à ombreira direita do Dique de Sela, ditos como de terreno natural, são, na verdade, empilhamento de rejeitos e solos, como pode ser evidenciado na Figura 3 (Seção G-G - pág. 49 do relatório apresentado).

Figura 3. Seção geológica G-G, mostrando empilhamento de rejeitos e solos.

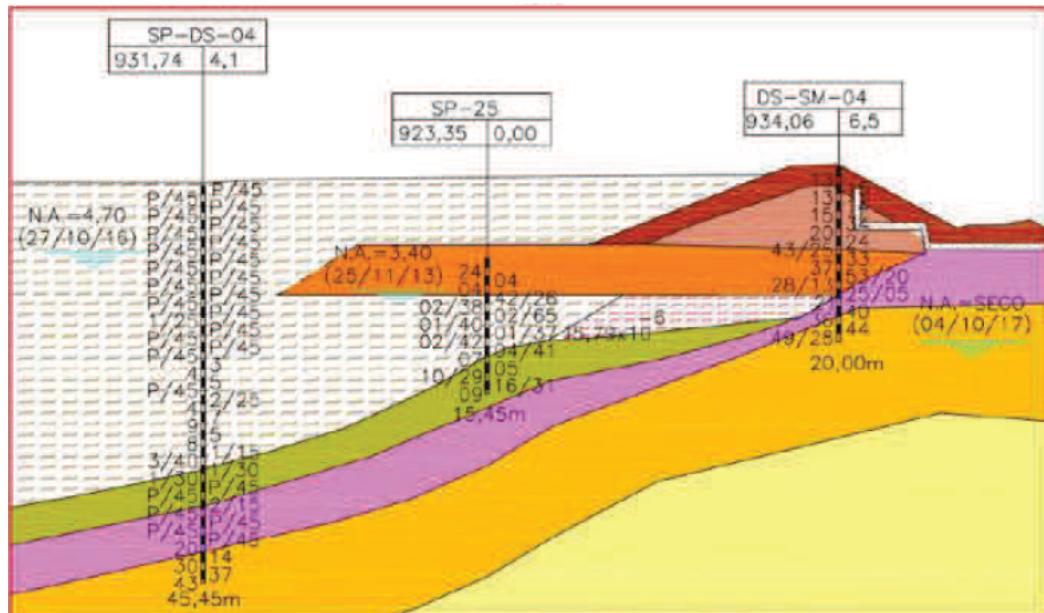
A outra questão que nos chamou muito a atenção diz respeito ao último alteamento do Dique de Sela, cujo talude se estende na direção sul e apresenta método construtivo à montante (Figura 4), em pelo menos quatro seções: K-K, L-L, M-M e P-P (Figs. 7.11 a 7.13 e 7.16 do relatório), e por linha de centro em outras duas seções: N-N e O-O (Figs. 7.14 e 7.15 do relatório). Esta questão é importante, pois a informação prestada pela empresa é que toda a estrutura sofreu alteamento pelo método à Jusante. Em se comprovando tais métodos, a categoria de risco da estrutura deverá ser alterada.

Figura 4. Método construtivo do Dique de Sela, na Seção geológica L-L, mostrando alteamento à montante. Ento e o lastro, em laranja, estão sobre depósitos de rejeito.

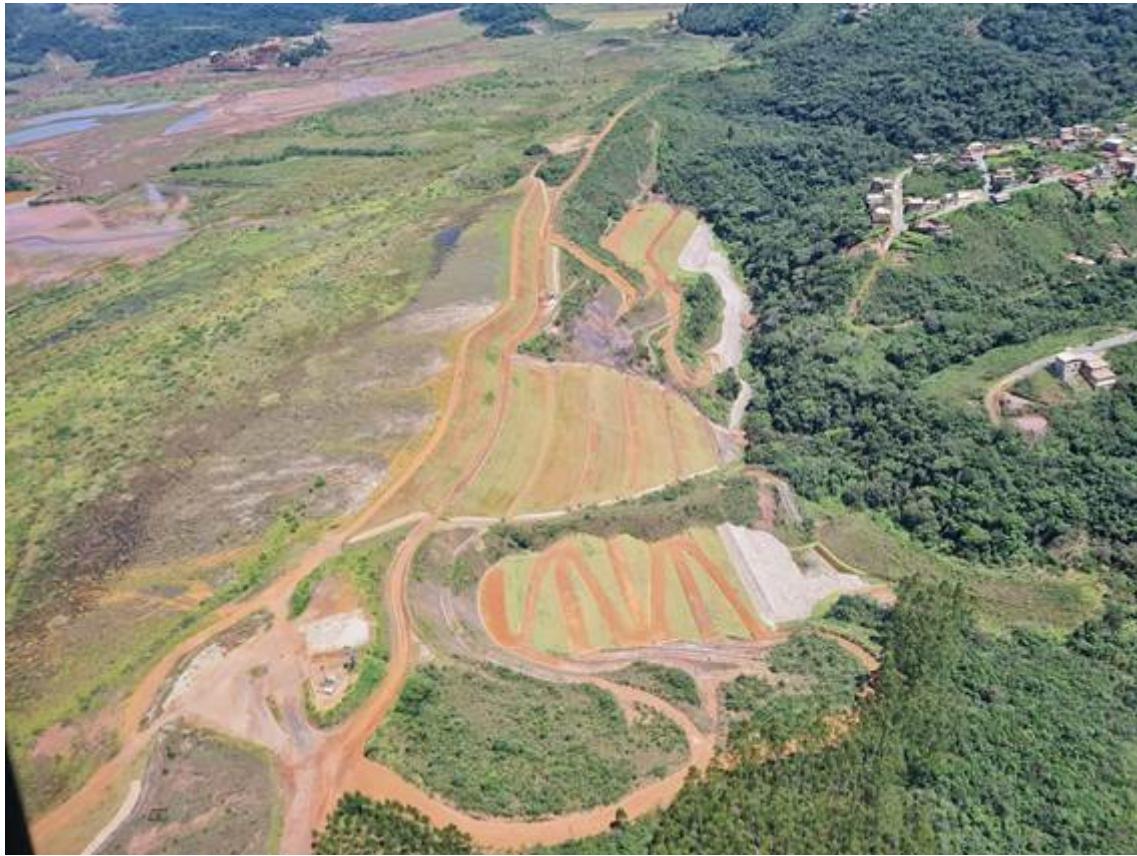
Figura 5. Visão aérea do Dique de Sela, cujo último talude refere-se a alteamento em parte à montante, e taludes adjacentes à ombreira direita, relativos à empilhamento drenado de rejeito.

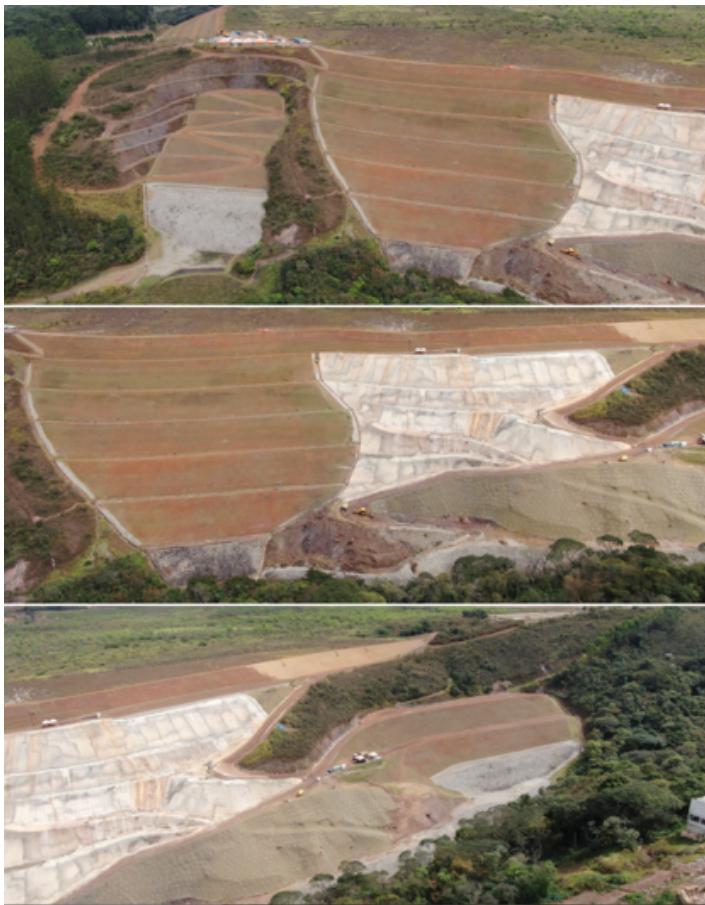
Figura 04: Dique de sela da barragem Casa de Pedra no município de Congonhas-MG

No período chuvoso de 2021/2022, especificamente no dia 09/01/2022, esta agência atendeu a um pedido de vistoria do MPF afim de checar os deslizamentos provocados pelas chuvas então recentes no dique de sela da barragem Casa de Pedra. A mídia reportou a notícia dos deslizamentos que assustou a população a jusante visto que o dique é facilmente observado pala comunidade locada do outro lado do talvegue. Os deslizamentos podem ser observados no parecer técnico realizado no contexto do período chuvoso (SEI 3490863). No que pôde ser observado durante a vistoria um dia após os deslizamentos no dique de sela é o fato que no terreno natural existe uma grande quantidade de material com muito baixa capacidade de suporte. São solos residuais jovens que mantém as características originais do filito carbonoso original, incluindo planos de deslizamentos que favorecem e tornam susceptível movimentos de massa naquela área. Foi observado no campo naquele momento, deslizamentos e trincas no terreno natural, além de erosões no maciço do dique de sela, provocado pela obstrução e desvios da drenagem superficial do dique provocado por excesso de material carreado no deslizamento do terreno natural. Essas informações podem ser obtidas no parecer aqui mencionado. Atualmente, observa-se que a empresa realizou obra de estabilidade em toda a região afetada nos últimos períodos chuvosos, como pode ser observado na imagem acima. Concreto projetado, grampos de aço, nova drenagem superficial e reconformação dos taludes estão entre as soluções geotécnicas usadas para estabilizar a área do dique de sela, em especial no terreno natural que, como dito antes, conta com material de baixa resistência ao cisalhamento. Segundo relatado pelos responsáveis técnicos da empresa, as obras estão em plena execução e que a empresa programa acabaras obras até o final do ano, garantindo que região passe pelo próximo período chuvoso com o auxílio dos reforços.

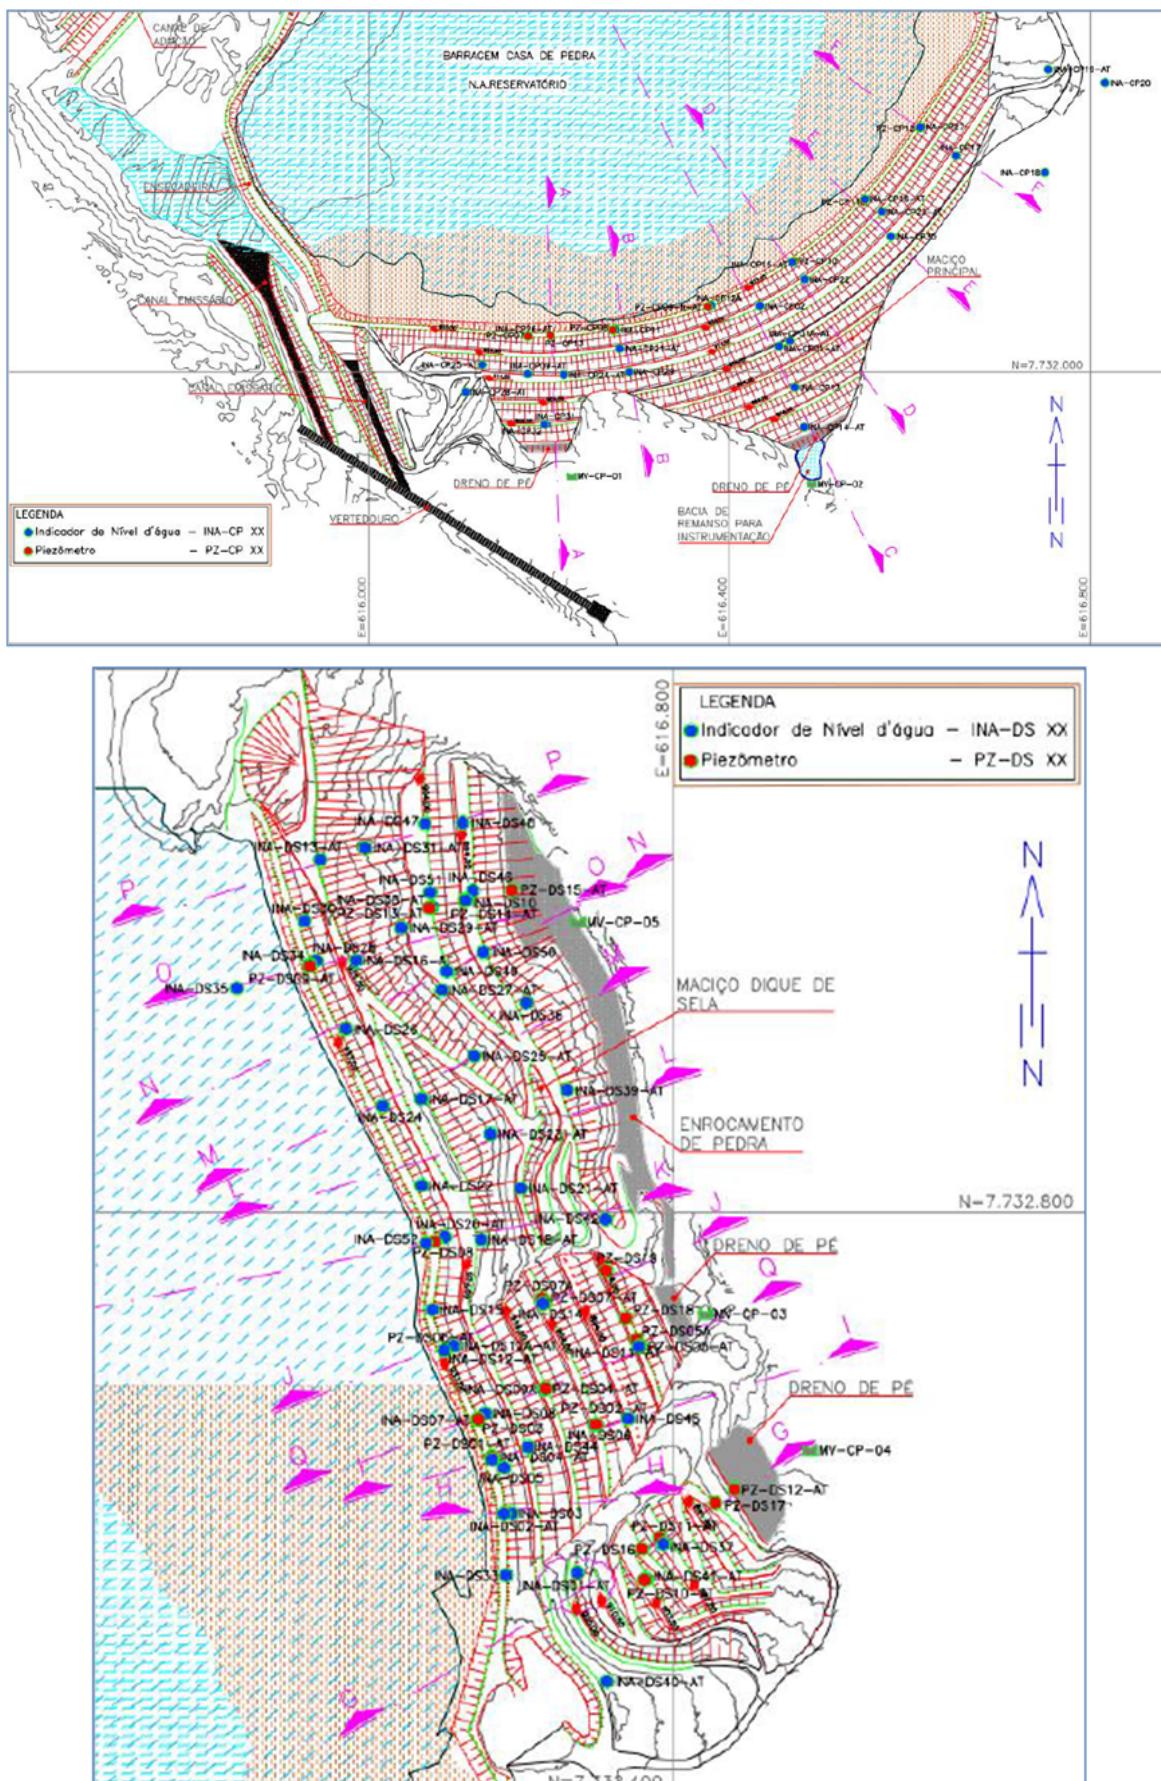
As análises de estabilidade apresentadas no RISR 1/2023 avaliaram a estrutura com base em 7 seções, sendo 3 delas no barramento principal (AA', CC' e EE') e 4 no dique de sela (GG', JJ', KK' e OO') (Figura 05). Ressalta-se que não foi definida qual é a seção principal. Duas condições de carregamento foram apresentadas para todas as seções: estática drenada e pseudoestática. Além dessas condições em algumas seções também foi apresentada a situação não drenada (de pico e liquefeita). A cota do reservatório considerada nessas análises foi de 932,7m (máxima registrada no período analisado).

deve constar as análises de estabilidade considerando a situação mais crítica da barragem naquele período. Ou seja não é adequado utilizar a média das leituras no período para definir a linha freática e piezométrica.

Figura 05: Localização das seções de estudo da barragem. Somente algumas foram feitas análises de estabilidade. (Fonte: RISR SAFF-CSN001-RT-037-R1)

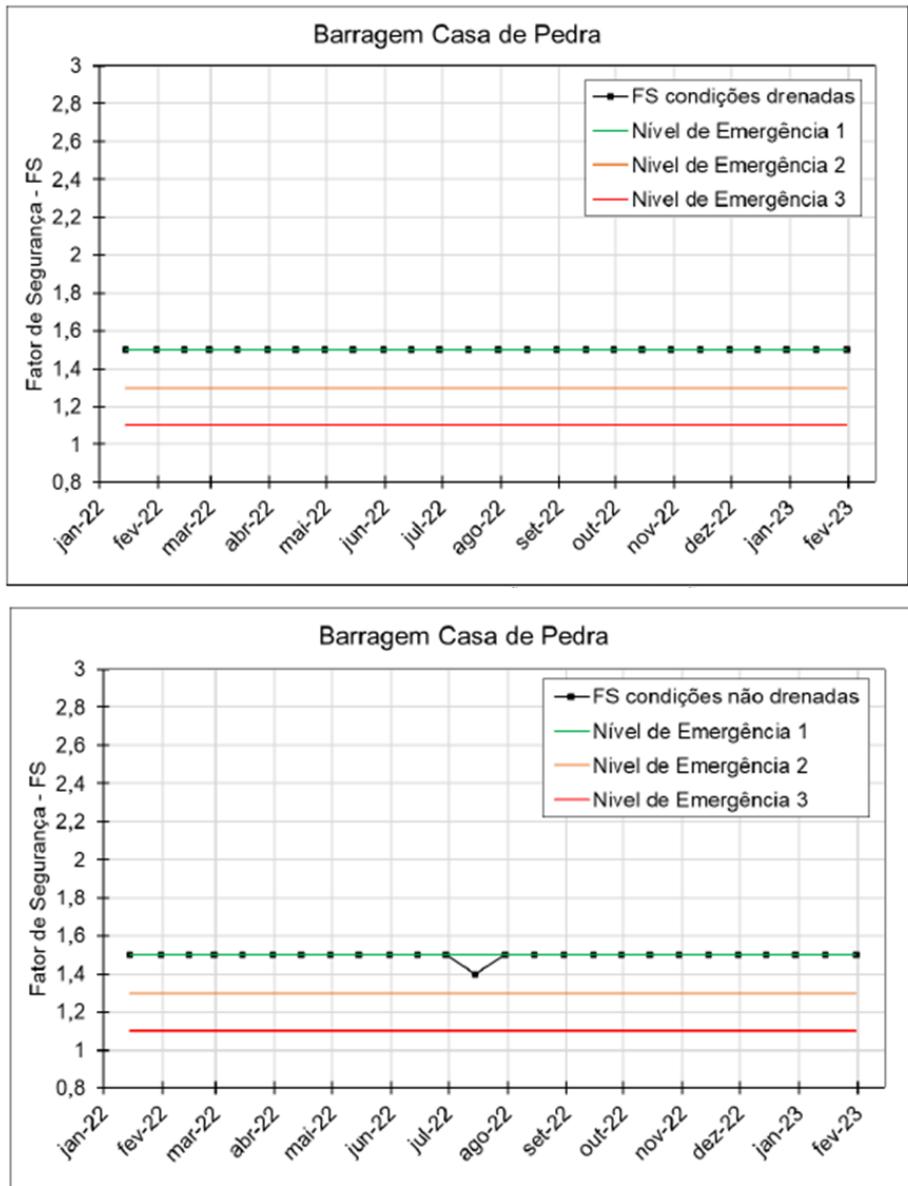
Os gráficos da figura 06 apresentam a evolução dos fatores de segurança na condição drenada e não drenada. e que na condição drenada os fatores de segurança apresentados mantiveram-se constantes no valor de 1,5, valor

limítrofe para o nível de emergência 1. Na condição não drenada o cenário é praticamente o mesmo, somente no mês de julho de 2022 que o FS foi menor, 1,4.

Figura 06: Gráficos com a evolução dos fatores de segurança no período. (Fonte: RISR SAFF-CSN001-RT-037-R1)

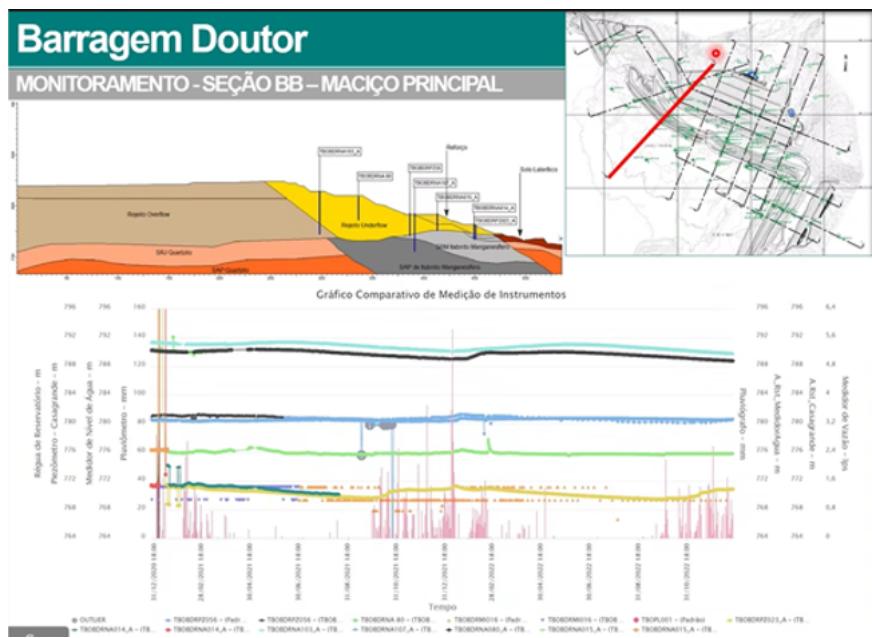
Figura 5 – Seção B-B' do maciço principal. Em geral, os instrumentos apresentam convergência nas leituras, seja por estabilização ou queda no nível freático. É possível visualizar pequenas alterações em algumas leituras ocasionadas pelo período chuvoso, sendo facilmente identificado pela associação com os dados de precipitação.

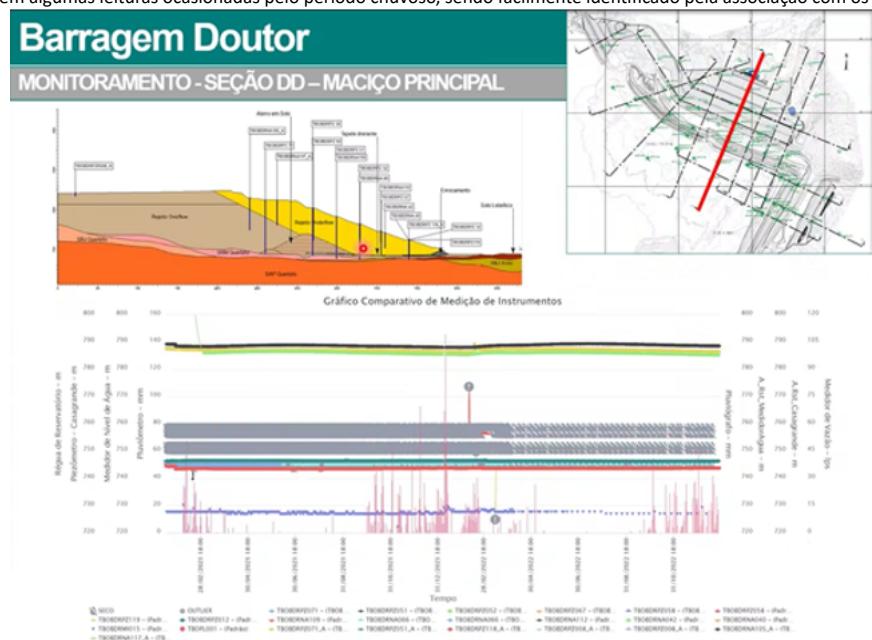
Figura 6 – Seção D-D' do maciço principal. Todos os instrumentos encontram-se estáveis, em níveis constantes ou secos.

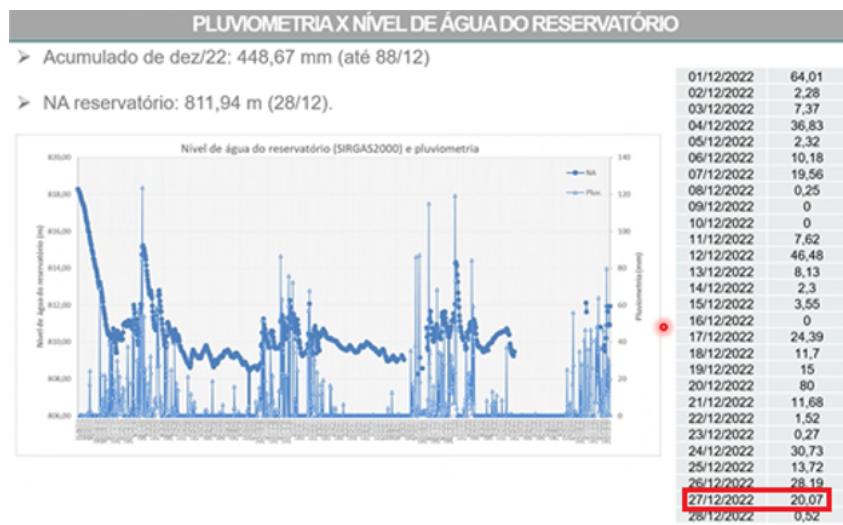
Conjuntamente aos dados de instrumentação, foi fornecido durante a apresentação elaborada pela equipe de geotecnia da Vale os dados de pluviometria coletados em um pluviôgrafo instalado nas proximidades da barragem Doutor. Na Figura 9 é possível visualizar que os dados de pluviometria acumulado do mês de dezembro/22 em, até o dia 28/12, atingiu 448,67 mm. Ao avaliar os dados diários, nota-se que a informação de chuva referente ao dia da denúncia está dentro da média da variação mensal, o que permite inferir inicialmente que o volume de água causador das enchentes e alagamentos que afetaram o distrito de Antônio Pereira não foi derivado do braço da bacia hidrográfica referente a localização da estrutura de contenção de rejeitos.

Figura 9 – Dados de Pluviometria coletados em pluviômetro relativos ao mês de dezembro. Em destaque, tem-se a informação coletada na região da estrutura no dia da denúncia apresentada.

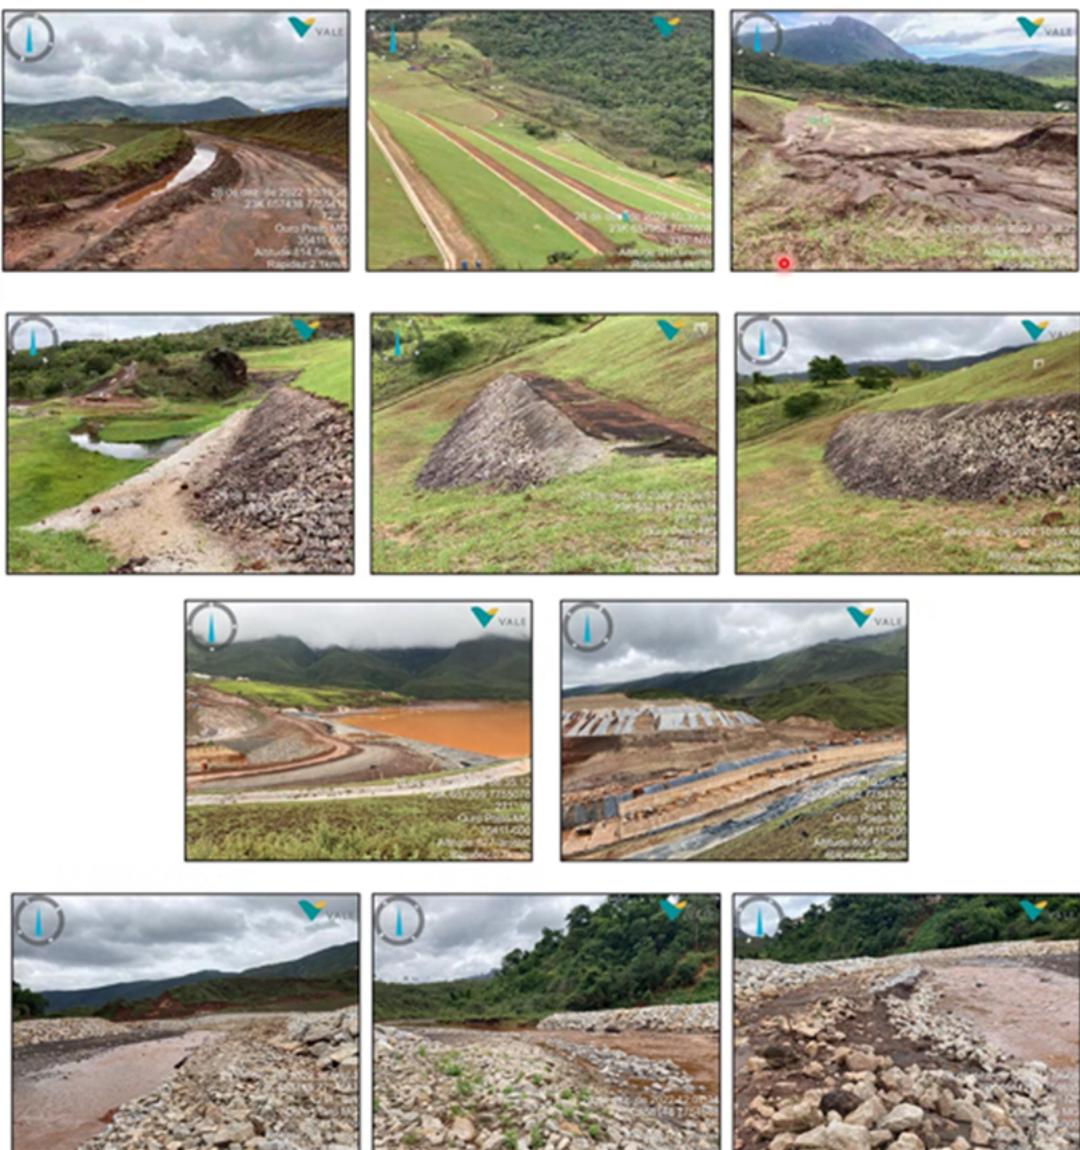
Por fim, a regulada também apresentou o registro fotográfico (Figura 10) da inspeção de rotina realizada no dia 28/12. Segundo o empreendedor, a inspeção realizada não apontou anormalidades no maciço principal e a ausência de água no dreno de fundo do dique 1, mesmo em período chuvoso. Nas bermas superiores foram apontados presença de acúmulo de água e início de processo erosivo decorrentes das precipitações do mês de dezembro. A equipe de geotecnica informou que já houve inserção de tratamento dessas anomalias no plano de ação da barragem. Também foi informado que o desemboque do extravasor mantém o fluxo normal mesmo após as intensas precipitações na região durante os meses de novembro e dezembro/22.

Figura 10 – Acervo fotográfico decorrente da inspeção da barragem Doutor realizado pela equipe de geotecnia em 28/12 e apresentado pela Vale durante sessão técnica junto à ANM.

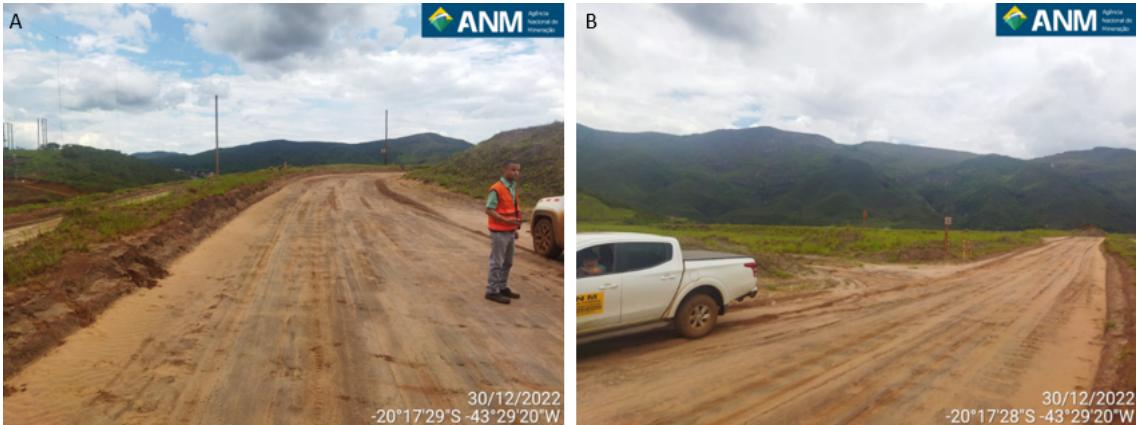
A crista da barragem apresentava-se em boas condições de conservação, não sendo observados processos erosivos, trincas abatimentos ou empoçamentos (Figura 11).

Figura 11 - Crista da Barragem Doutor.

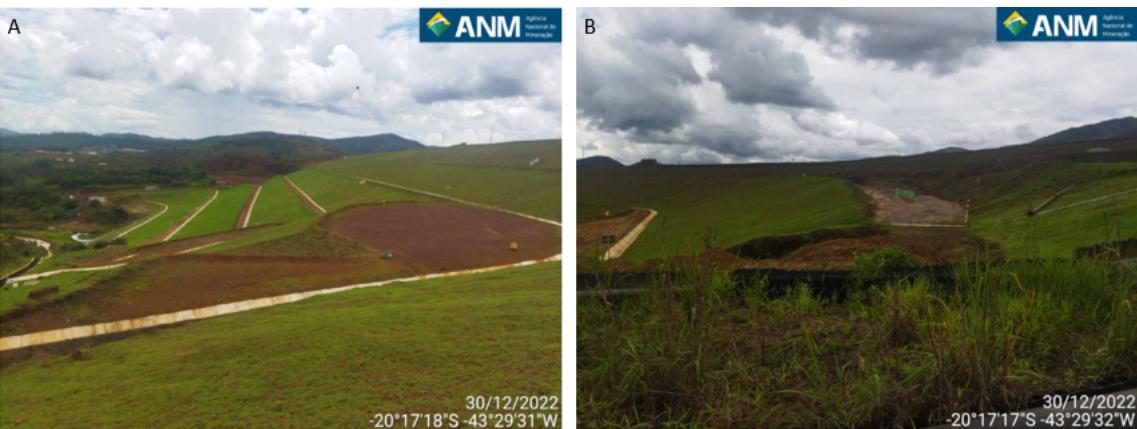
O talude de jusante da estrutura encontrava-se, em geral, em bom estado de conservação, com proteção superficial por vegetação e sem anomalias que apresentassem potencial de instabilidade da estrutura. As anomalias presentes estão associadas a um processo erosivo próximo ao contato com o terreno natural e presença de formigueiros (Figura 12).

Figura 12 - (A) Imagem do talude de jusante do maciço principal da Barragem Doutor; (B) Erosão presente no contato do talude de jusante com o terreno natural.

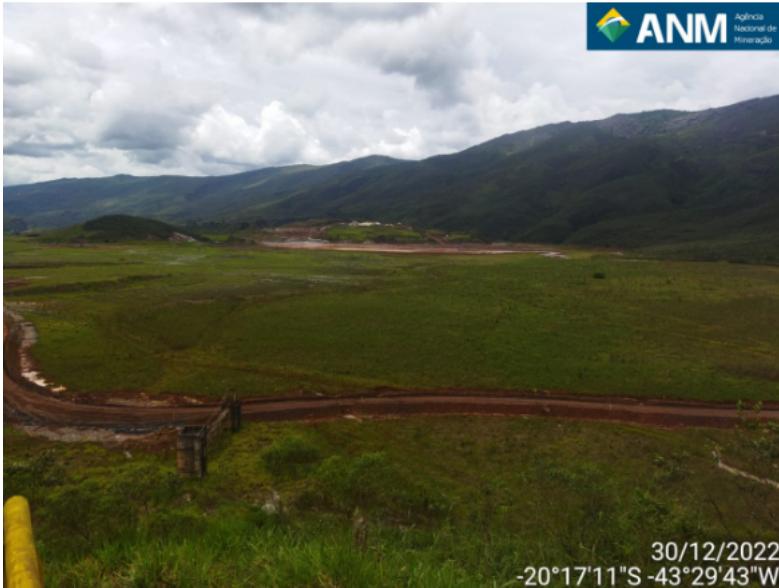
O reservatório da Barragem Doutor (Figura 13) apresentava-se, de forma geral, em bom estado de conservação, sem processos erosivos associados. Toda a sua extensão encontrava-se majoritariamente seca e com cobertura vegetal superficial já bem desenvolvida. A lámina d'água existente concentrava-se na leira construída próxima ao emboque do extravasor para a contenção da saída de água no canal do extravasor. É válido frisar que na situação atual a barragem conta com mais de 500 m de praia desenvolvida nesse reservatório, o que gera uma condição favorável para a estabilidade da estrutura. Ademais, como já citado anteriormente, consta como ponto favorável a presença de mais de 10 m de borda livre para amortecimento do trânsito de cheias. Ao se considerar um aporte equivalente à Precipitação Máxima Provável (PMP), tal estrutura apresenta ainda uma borda livre total de 7 m.

Figura 13 - Reservatório da Barragem Doutor. A lâmina de água contida no reservatório de concentra próxima ao sistema de vertimento da estrutura. Ao fundo da imagem também é possível visualizar o limite da bacia hidrográfica do córrego água suja, região íngreme com alta altitude e baixo tempo de concentração.

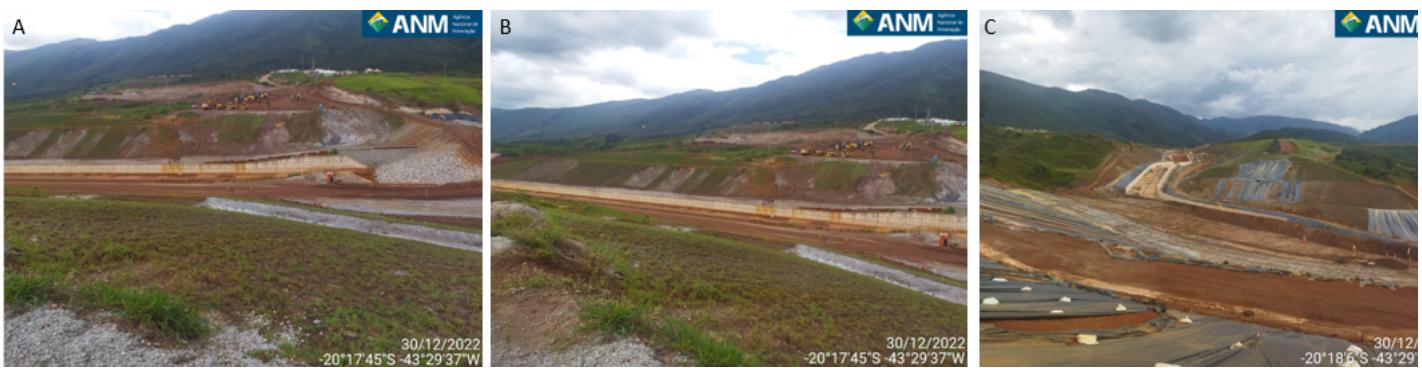
O canal extravasor, inicialmente construído com gabião, estava em obras para a sua readequação (Figura 14). Esta solução de engenharia, na qual consiste na imposição de concreto armado em substituição ao antigo gabião por quase 500 m de canal, faz parte do projeto de descaracterização da estrutura. É válido ressaltar que o sistema extravasor não está operacional em decorrência das obras de engenharia em toda a sua extensão. Deste modo, não poderá existir fluxo de água neste canal, para não impossibilitar a continuidade da solução de engenharia em execução.

Figura 14 - Imagens do canal extravasor da Barragem Doutor. (A) Emboque do extravasor; (B) Canal proximal; (C) Canal distal, local de atividade das obras de readequação.

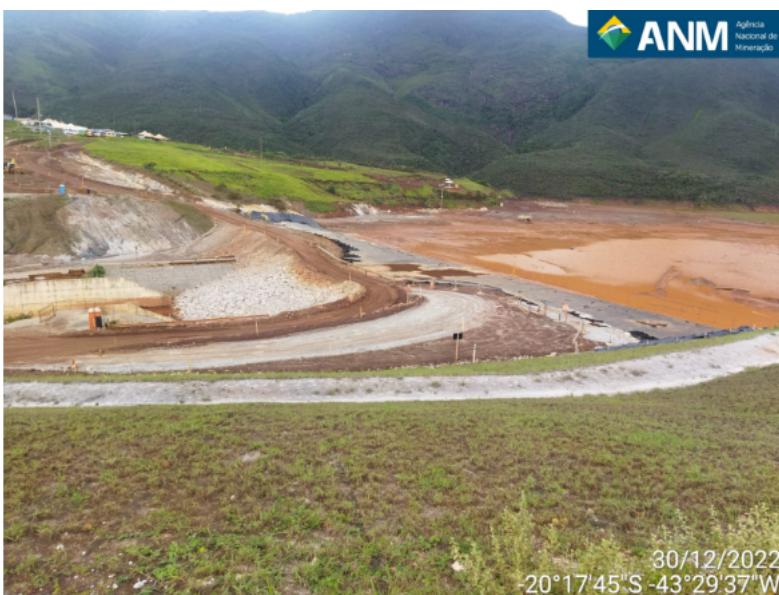
Para a contenção da lámina d'água existente no reservatório, como já citado anteriormente, foi construída uma leira na cota 814,50m para o represamento (Figura 15). O controle de saída d'água é realizado por meio de um sistema de bombas instalado para realizar a retirada de água acumulada nessa porção do reservatório. No momento da inspeção, foram constatadas 9 bombas em atividade, capazes de retirar uma vazão individual de 1.200 m³/h, bem como três bombas em *stand by* (Figura 16).

Figura 15 - Leira construída para a contenção da lâmina de água existente no reservatório.

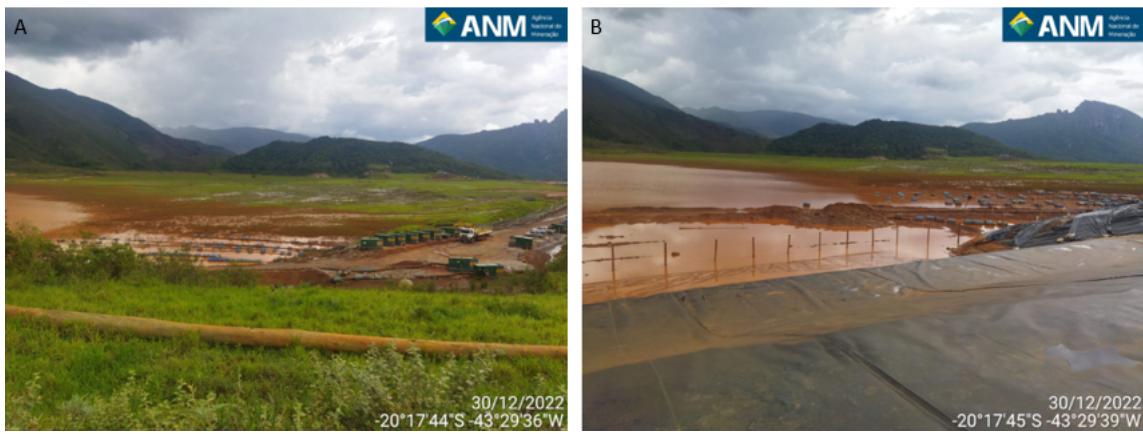
Figura 16 - (A) Sistema de bombeamento instalado para retirada da água acumulada no reservatório; (B) Detalhe da distribuição e posicionamento das bombas.

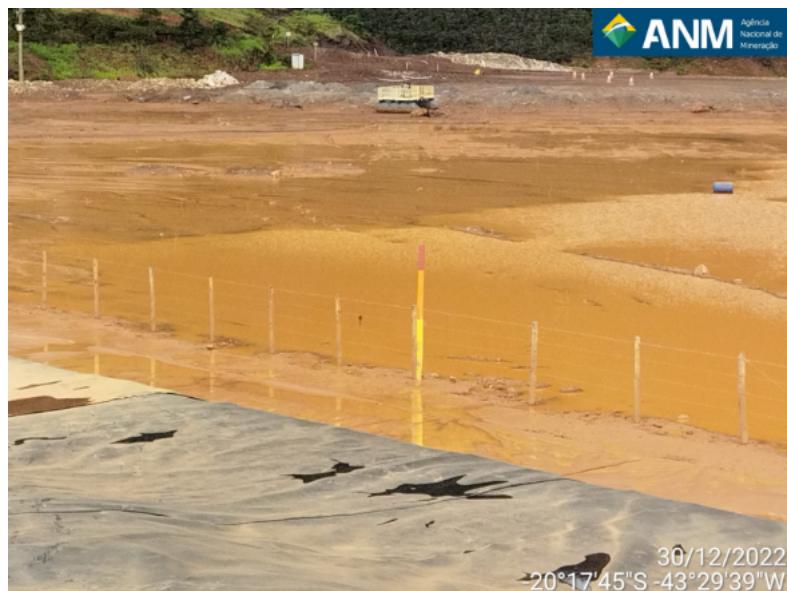
O controle é realizado pelo nível de altura da lâmina de água e, em caso de urgência, ao atingir a cota 814,50m é acionado o processo de retirada dos trabalhadores responsáveis pelas obras existentes no canal extravasor e água passa a verter de forma controlada pela leira (Figura 17). Nos limites de seu contato com a barragem, a leira atinge a cota 816m, de modo que é possível constatar que ela foi construída para, em caso de necessidade de vertimento, haver controle da saída de água para o canal. A equipe de geotecnia da Vale S.A. informou que desde a construção da leira jamais houve vertimento da água do reservatório para o canal extravasor (medida essa considerada extrema) e que o controle de saída do reservatório, operado pelo sistema de bombeamento, é realizado desde sempre em condições de normalidade.

Figura 17 - Detalhe do controle utilizado pela Vale para a leitura do nível de altura da lâmina de água. Em vermelho tem-se o nível de emergência, localizado na cota 814,50m.

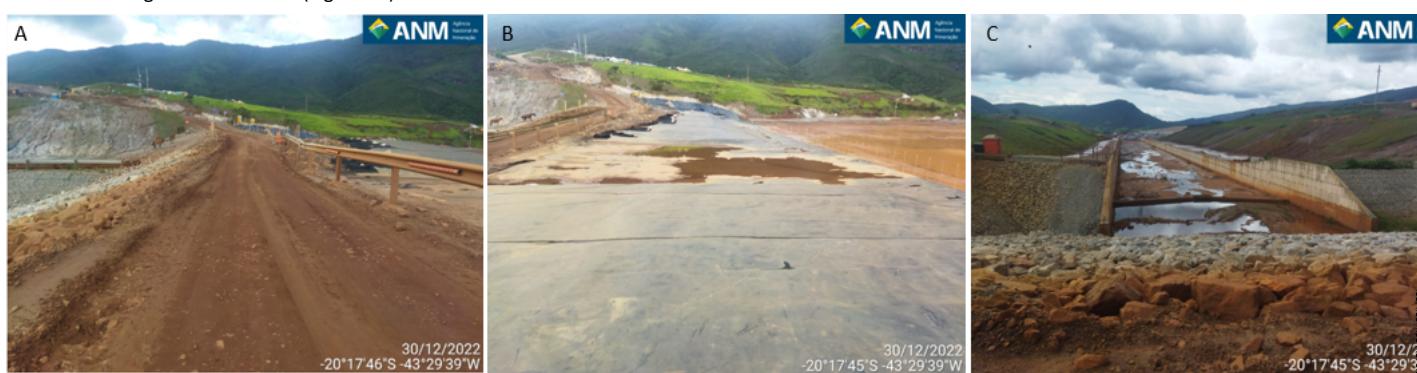
A equipe técnica da ANM foi até o local da leira e constatou que não houve vertimento do fluido contido no reservatório em direção ao canal extravasor. Não havia sinais de fluxo de água na geomembrana instalada para a proteção da leira, bem como no reforço de enrocamento construído para aumentar a estabilidade da leira. É válido ressaltar que também não houve registro pela Vale de parada das operações em decorrência de um possível vertimento de água no extravasor (Figura 18).

Figura 18 - (A) Passagem de veículos localizado na leira sem acúmulo de água ou encachamento; (B) Geomembrana localizada sobre a leira para a sua proteção apenas com água acumulada decorrente de precipitação; (C) Reforço de enrocamento sem cicatrizes de passagem de água em sua superfície.

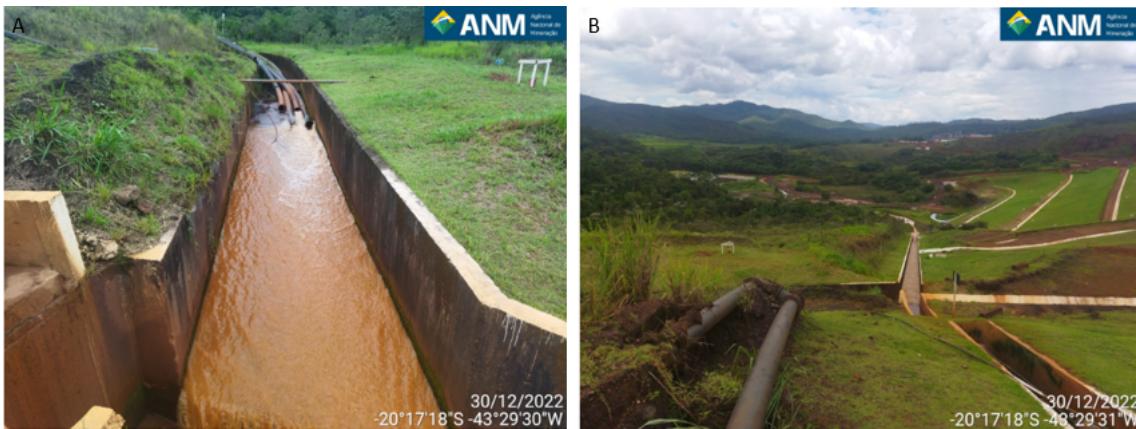
Foi percorrido também o canal de saída do sistema de bombeamento instalado (Figura 19). Houve a visualização do fluxo de água direcionado por um canal do sistema de drenagem superficial até um *sump*, local onde a água é restituída ao leito do córrego Natividade (Figura 20). Ressalta-se que o *sump* localiza-se a jusante do distrito Antônio Pereira e esta restituição é realizada já na confluência do canal de Antônio Pereira com o córrego Natividade. Isto posto, não há possibilidade da água decorrente do sistema de bombeamento ser responsável pelas calamidades ocorridas no dia 27/12/2022.

Figura 19 - (A) Localização da tubulação onde ocorre a saída de água redirecionada do reservatório no canal de drenagem superficial; (B) Canal de drenagem que direciona a água até o *sump*.

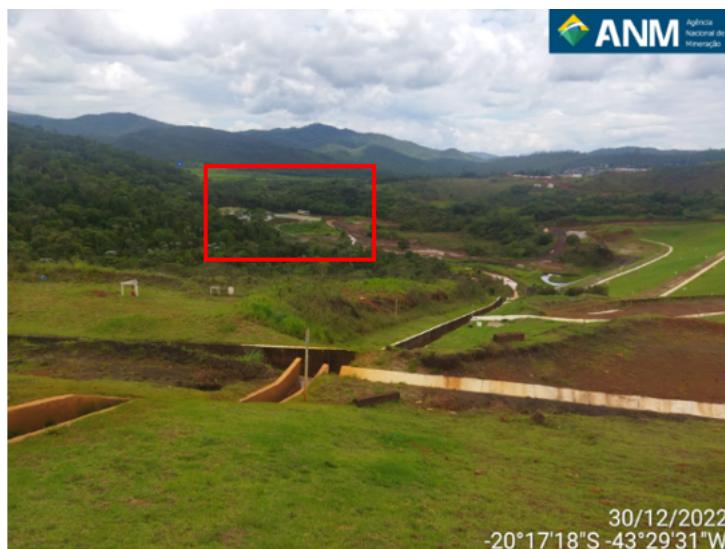
Figura 20 - Destaque em vermelho para a localização do *sump*, onde a água proveniente do reservatório adquire tempo de residência para decantação dos sedimentos e depois segue o curso natural de água.

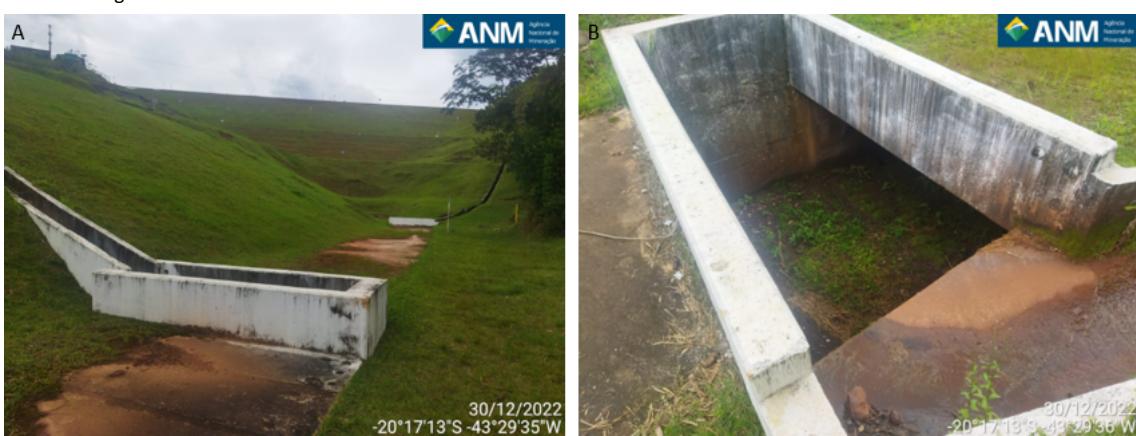
Também foi percorrido o canal de vertimento do antigo extravasor da estrutura, cujo emboque, representado pela tulipa presente na Figura 13 encontra-se na cota 818m (em altura maior que a cota da leira), operacional na época da atividade da estrutura em conter rejeitos. Na Figura 21, é possível notar que não há fluxo de água neste canal.

Figura 21 - (A) Túnel do antigo canal extravasor presente na estrutura; (B) Ausência de passagem de água, onde a estrutura se apresenta seca.

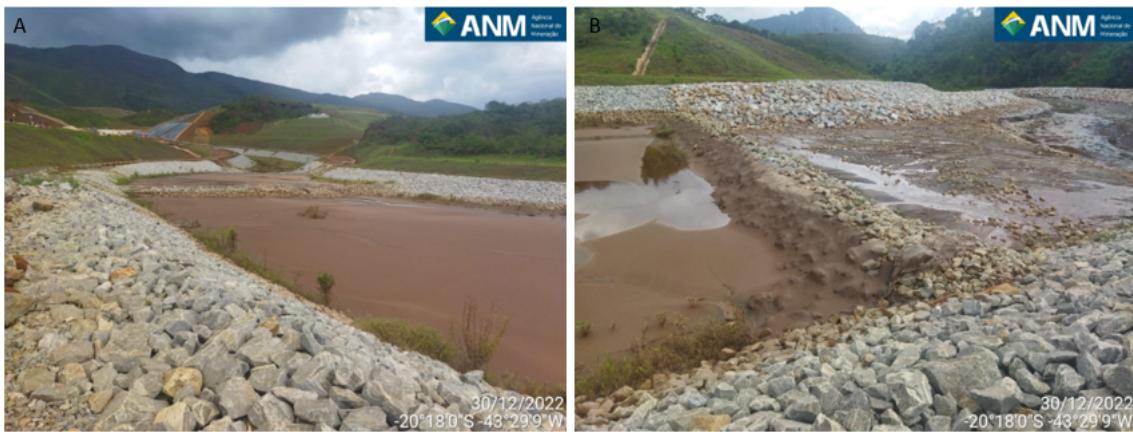
Na Figura 22 é apresentado o ponto de confluência entre o desemboque do sistema do extravasor até o córrego que passa por Antônio Pereira. Neste local é possível visualizar proteções realizadas por enrocamento para contenção de sedimentos provenientes do fluxo de água existente nessa região. É válido salientar que este fluxo é proveniente do sistema de drenagem superficial que desemboca no corpo do canal do extravasor, bem como relativo ao fluxo formado pelas precipitações existentes na área. Também se constatou que o não houve vertimento das proteções instaladas na confluência do córrego com o canal. Vale ressaltar que as regiões de alagamento corridos no distrito estão a montante da confluência entre o desemboque do canal extravasor e o córrego que corta o distrito.

Figura 22 - (A) Proteção de enrocamento no desemboque do canal extravasor para contenção de sedimentos; (B) Última proteção no fim do desembroque. É possível visualizar que o enrocamento encontra-se preservado e não há indícios de vertimento, não havendo marcas de lama na porção a jusante do enrocamento. Ao fundo da imagem é o ponto de confluência entre o córrego e o canal extravasor.
