COMISSÃO EXTERNA SOBRE FISCALIZAÇÃO DOS ROMPIMENTOS DE BARRAGENS E REPACTUAÇÃO

RELATÓRIO TEMÁTICO

Brasília-DF, 12 de dezembro de 2023.

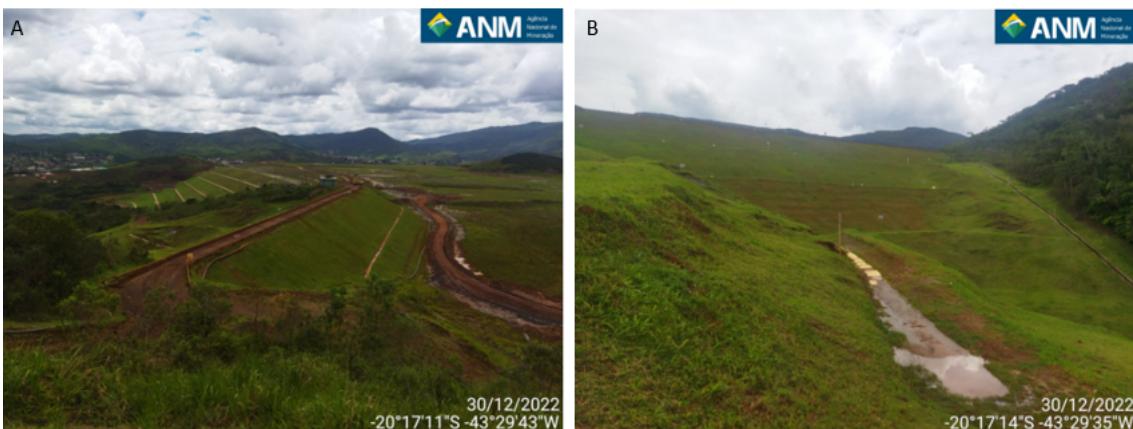
O Dique 3 encontrava-se em bom estado de conservação e é uma estrutura não susceptível a liquefação, devido a composição do seu maciço (Figura 23). O Dique 1, de modo similar ao Dique 3, também se encontrava em bom estado de conservação. É válido ressaltar que não há fluxo de água na saída do dreno de fundo do Dique 1, o que evidencia a ausência de fluxo de água percolado em seu interior (Figura 24).

Figura 23 - (A) Face de montante; (B) Talude de jusante do Dique 3.

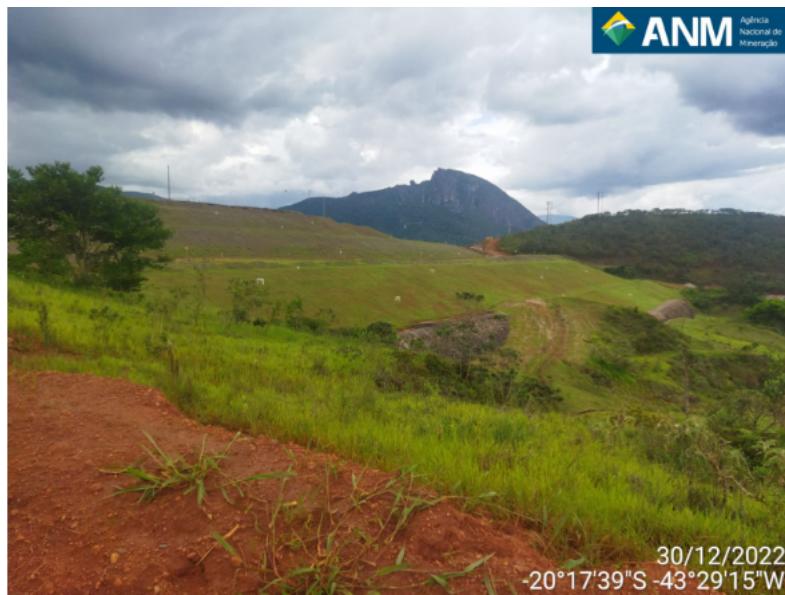
Figura 24 - Imagem do talude de jusante do Dique 1.
