**COMISSÃO EXTERNA SOBRE FISCALIZAÇÃO DOS ROMPIMENTOS DE  
BARRAGENS E REACTUAÇÃO**

**RELATÓRIO TEMÁTICO**

Brasília-DF, 19 de dezembro de 2023.

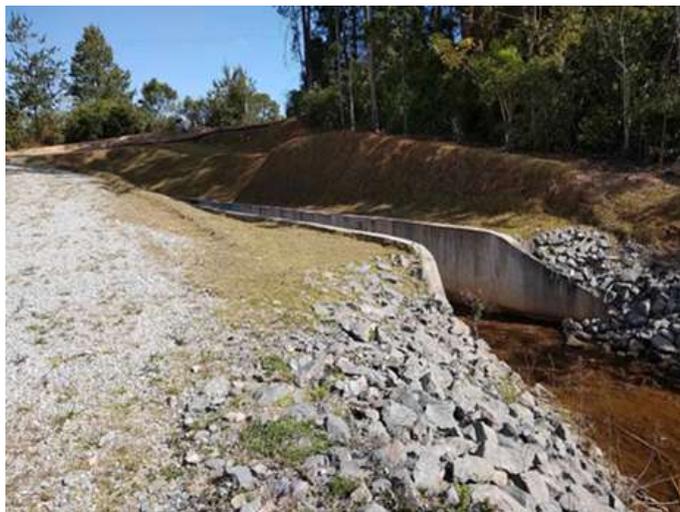
**Foto 01:** Tomada d'água do canal extravasor da Barragem de Rejeitos, construído em substituição ao vertedouro livre (tulipa) da barragem.

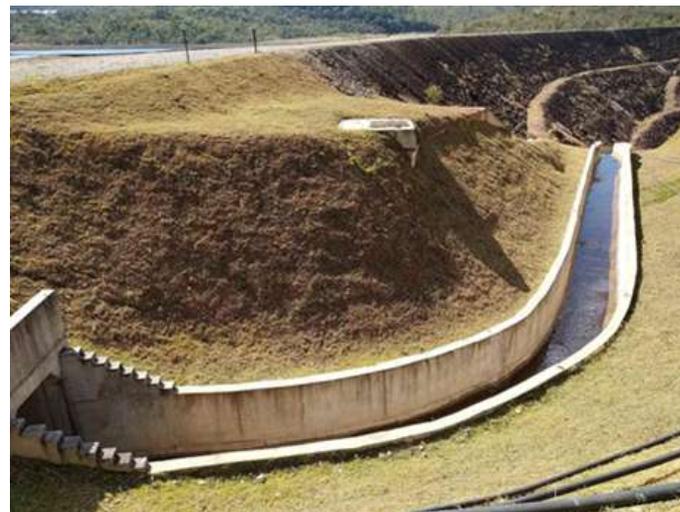
**Foto 02:** Canal extravasor e ombreira direita da Barragem de Rejeitos.

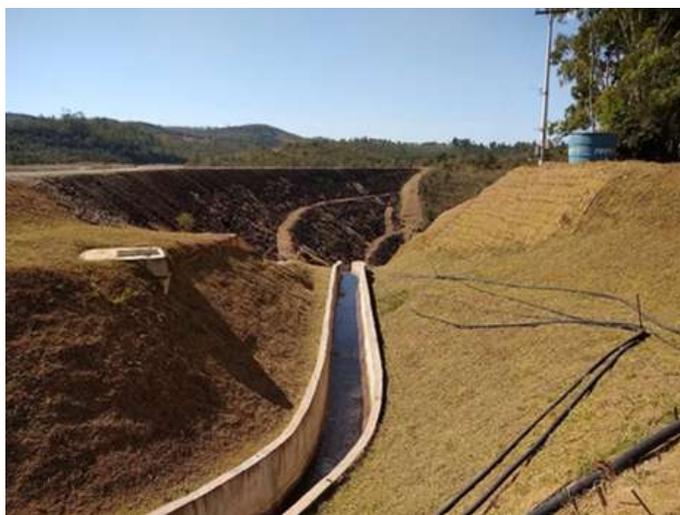
**Foto 03:** Canal extravasor e ombreira direita da Barragem de Rejeitos. Área de taludes gramadas e sem presença de cupinzeiros ou árvores.

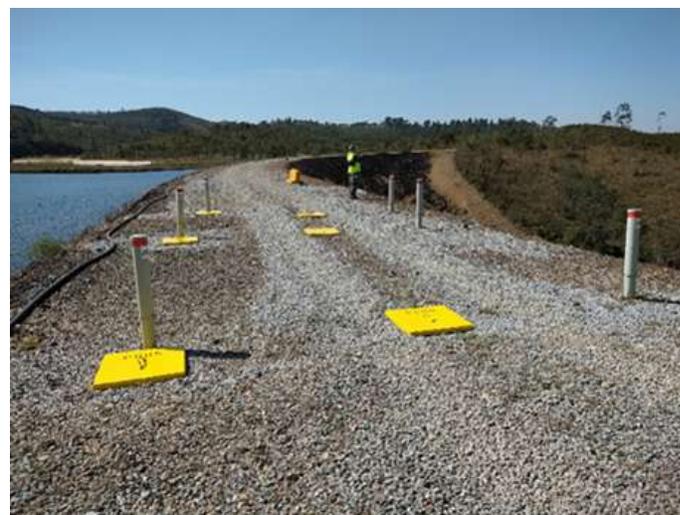
8. A Barragem de Rejeitos (BAR) encontra-se com o sistema extravasor implantado e operante (Fotos 01 a 03). Não foi identificada presença de cupins, árvores ou sinais de escorregamentos ou outras anomalias perceptíveis nos taludes das ombreiras ou no corpo do barramento (Fotos 02, 03, 06, 07, e 08). Ressalta-se que o consultor da CBDB ponderou que a camada superficial em brita da crista do barramento prejudica a identificação visual de eventuais trincas e rachaduras, sendo recomendável sua substituição (Fotos 04 e 05).

**Foto 04:** Crista da Barragem de Rejeitos recoberta com brita, inviabilizando a identificação de eventuais rachaduras por movimentação interna.

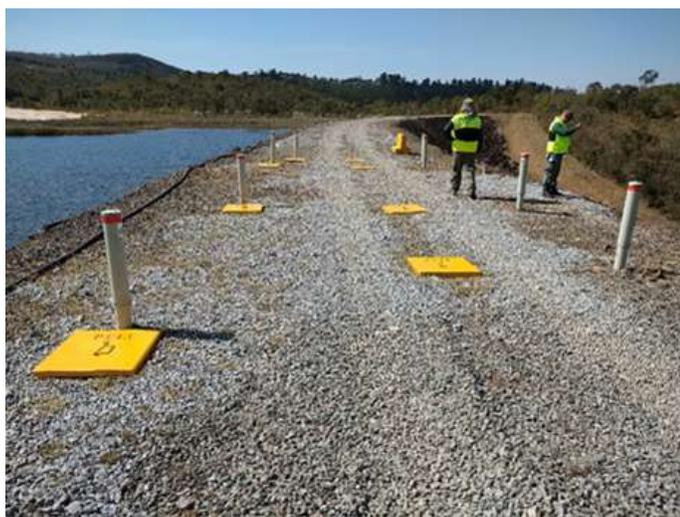
**Foto 05:** Piezômetros instalados na crista da Barragem de Rejeitos.

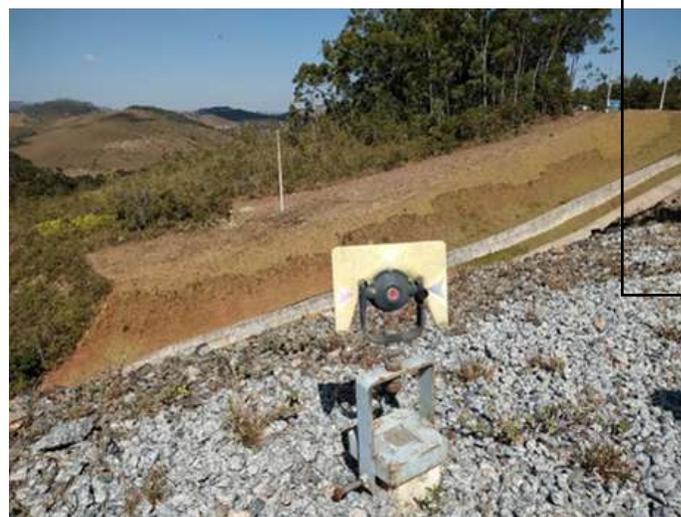
**Foto 06:** Marco topográfico para monitoramento de deslocamentos verticais e horizontais da Barragem de Rejeitos.

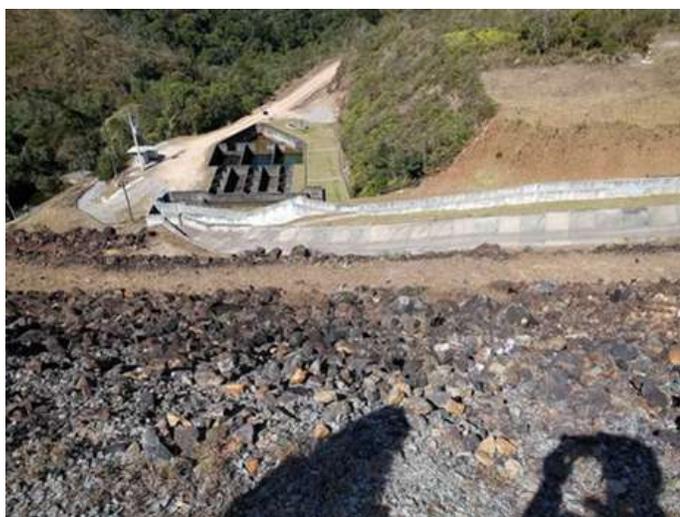
**Foto 07:** Escada hidráulica do sistema extravasor e o canal de drenagem de águas superficiais. Ao fundo encontra-se o sistema de chicanas onde é adicionado cloreto de bário ao efluente para precipitação de rádio nas Bacias D1 e D2.

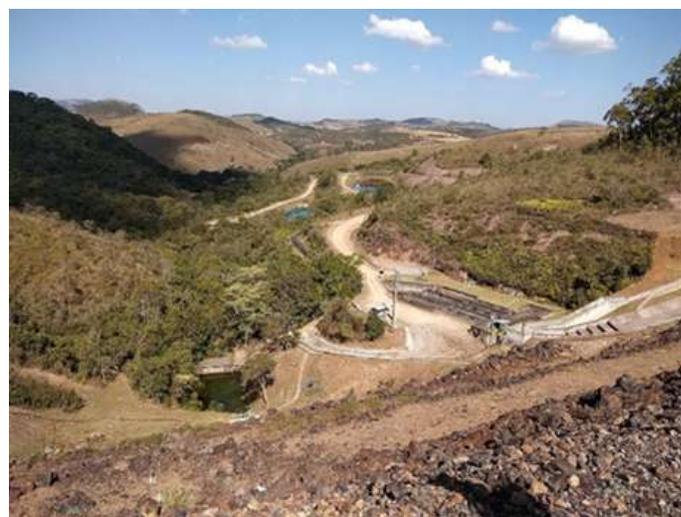
10. Conforme relatado, a drenagem ácida coletada na porção inferior do barramento é bombeada para uma ETE com capacidade de tratamento de 15 m<sup>3</sup>/hora. O efluente tratado é bombeado para a Barragem de Rejeitos, que é utilizada como um tanque de decantação, retendo sólidos em suspensão. Após saída pelo extravasor da Barragem de Rejeitos, o efluente passa por um sistema de chicanas onde é adicionado cloreto de bário ao efluente para precipitação de rádio nas Bacias D1 e D2 (Fotos 07 e 08). Por fim, o efluente tratado é lançado no ribeirão Soberbo (PM 025E).

**Foto 08:** Vista a jusante da Barragem de Rejeitos. Na porção inferior do barramento, há o represamento e coleta por bombeamento da água ácida que percola da Barragem de Rejeitos. Ao fundo, é possível visualizar as Bacias D1 e D2.

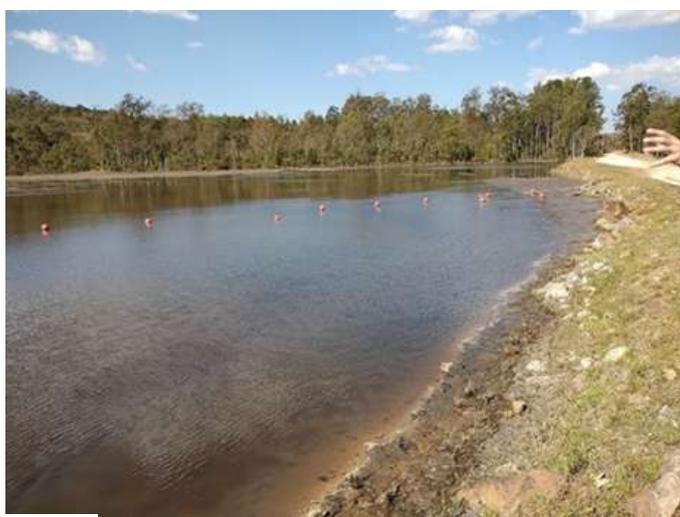
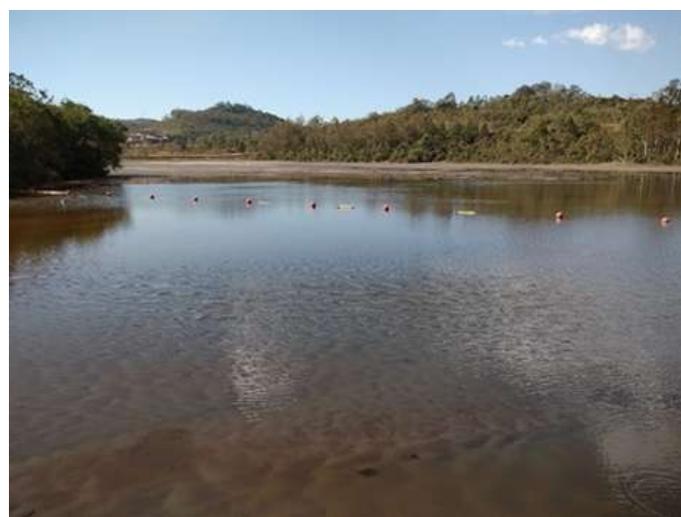
12. Conforme relatado e observado em campo, a Barragem D4 (D4, D3 e BIA) encontra-se assoreada, não mais desempenhando seu papel de retenção de sedimentos das águas ácidas tratadas pela ETE da UDC (Fotos 09, 10, 14, 15, 16 e 18), os quais são compostos basicamente por diuranato de cálcio (CaU<sub>2</sub>O<sub>7</sub>).

**Foto 09:** Vista a montante da Barragem D4. Lâmina d'água delgada em função do assoreamento da barragem. Presença de vegetação nas margem da lâmina d'água.

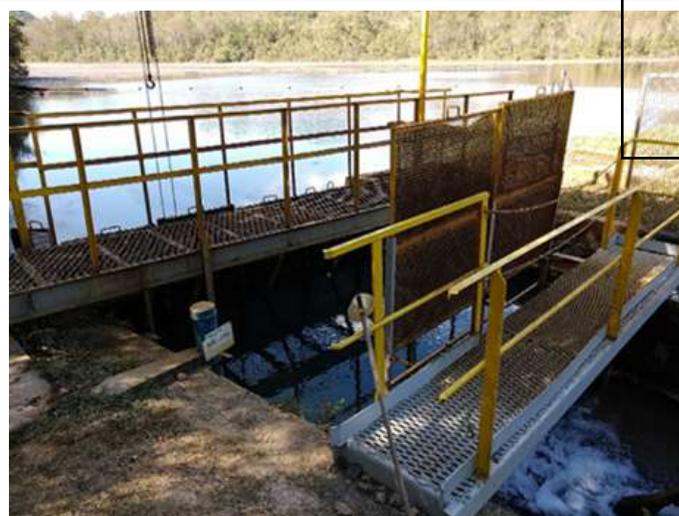
**Foto 11:** Tela de retenção de sólidos instalada no extravasor da Barragem D4.

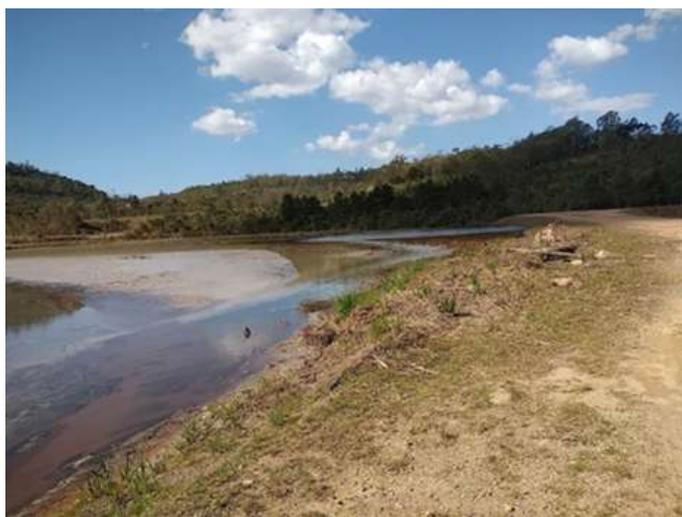
**Foto 15:** Dique D3, também se encontra assoreado. Fluxo de água ácida decorrente de surgência proveniente do Bota-fora 8.

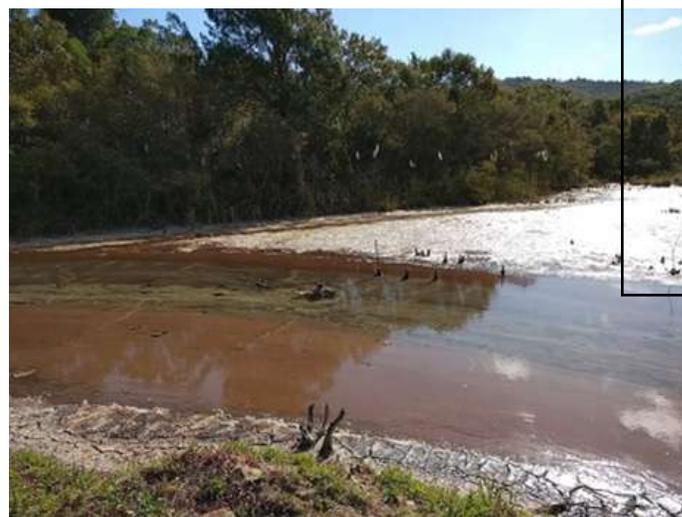
**Foto 16:** Dique D3, também se encontra assoreado. Fluxo de água ácida decorrente de surgência proveniente do Bota-fora 8. Vegetação ao fundo afetada pela drenagem ácida.

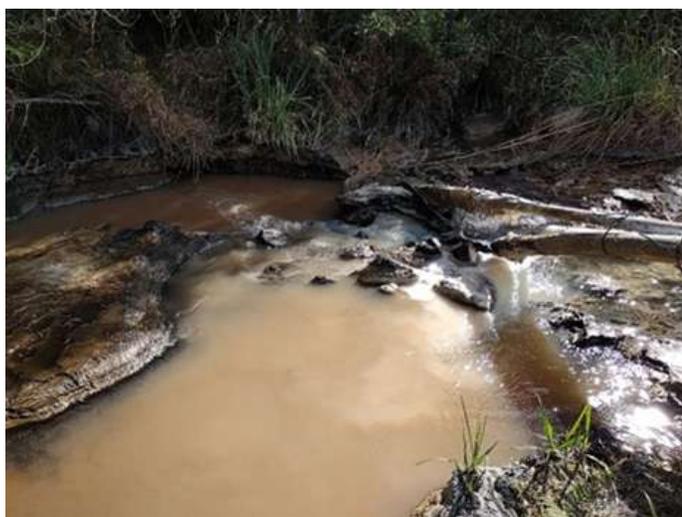
**Foto 17:** Canal de ligação do Dique D3 a Barragem D4, onde ocorre a aplicação de solução de cal na drenagem ácida.

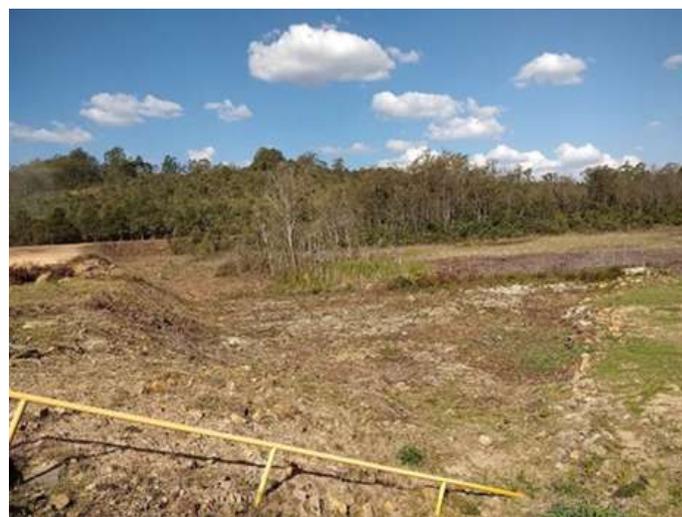
**Foto 18:** Vista da crista do Dique D3 e da porção completamente assoreada da Barragem D4.

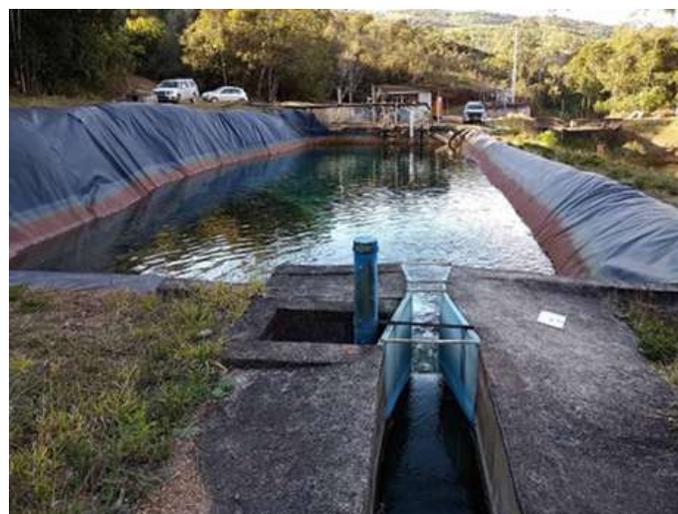
18. Por fim, a equipe se dirigiu ao Mirante da cava da mina e na sequência para a Bacia de captação da drenagem ácida do Bota-fora 4 (Fotos 23 e 24). A captação de drenagem ácida possui duas bacias, sendo uma desativada, cuja crista do talude compõe a estrada de acesso as estruturas da bacia em operação. Ressalta-se que o consultor da CBDB alertou sobre um pequeno deslizamento de massa no talude da bacia de captação de drenagem ácida atualmente desativada, o que, caso avance, pode comprometer o acesso existente.

**Foto 24:** BNF - Bacia Nestor Figueiredo – BNF, onde ocorre a captação de água ácida do Bota-fora 4. Parte da drenagem ácida do Bota-fora 4 não está sendo captada pela BNF, tendo sido identificada pluma de contaminação subterrânea no sentido da microbacia do rio Verde.

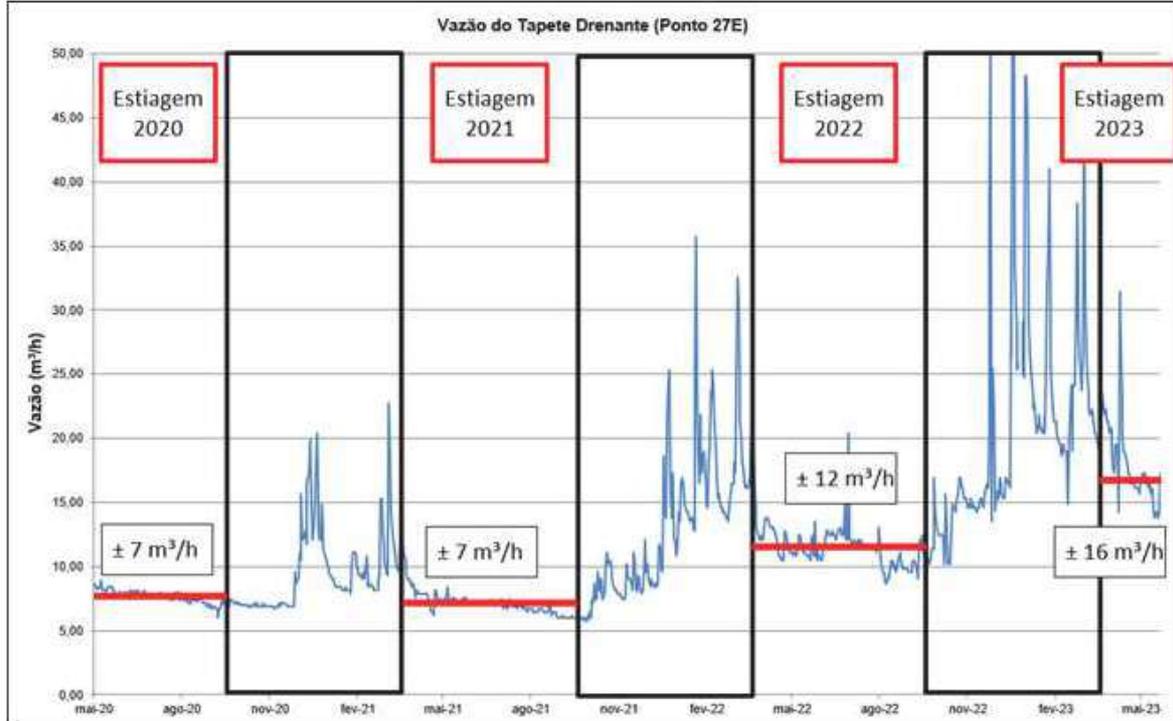
Figura 2.2 – Vazão na saída do tapete drenante (Ponto 27E)

Ainda sobre o Volume III, especificamente em relação aos dados de instrumentação, foram observadas tendências de elevação de níveis piezométricos no núcleo e tendência de elevação das vazões medidas no medidor de vazão da drenagem interna (ponto 27E), conforme gráfico exibido na Figura 2.2. Na sessão de fechamento da vistoria a equipe da ANM notificou a INB a apresentar em 15 dias corridos (até 06/07/2023) a interpretação geotécnica sobre essas tendências da instrumentação, considerando a possibilidade de ocorrência de erosão interna do núcleo. No dia 06/07/2023 foi protocolado no SEI o relatório elaborado pela VTB Engenharia concluindo que não existem indícios fortes de que um processo de erosão interna esteja ocorrendo. A ANM entende que a exigência foi cumprida de forma

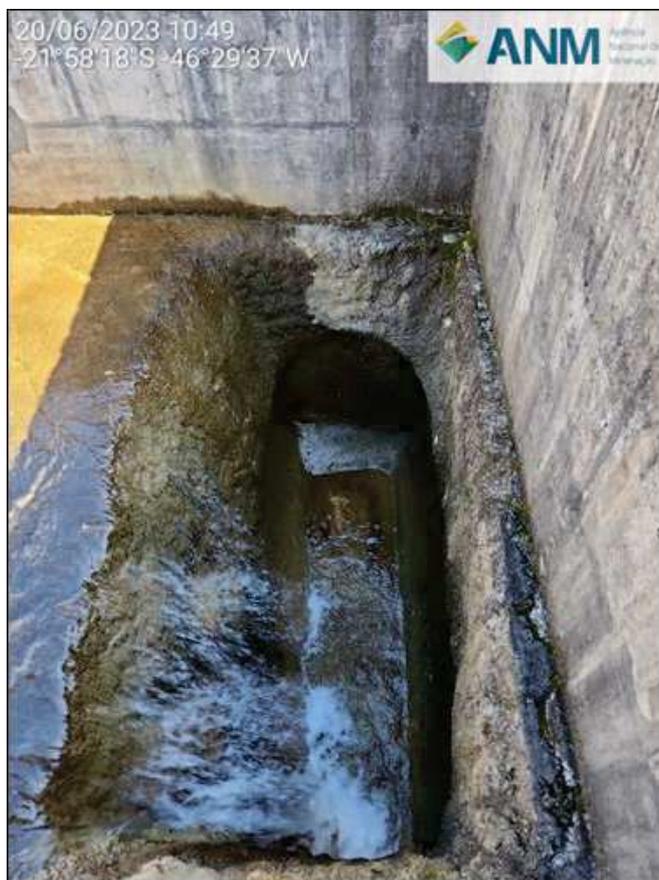
Figura 2.7 – Desemboque tamponado do sistema extravasor desativado

- Durante a vistoria o sistema extravasor localizado na ombreira direita estava em operação. Não foram identificadas anomalias. Foi informado pela equipe da CNEN que acompanhou a vistoria que em épocas de estiagem em que o sistema extravasor não está operando, é possível visualizar percolação pela galeria tamponada do sistema de tulipa desativado (Figura 2.7). Recomenda-se que, caso essa anomalia volte a ser observada, que sejam implantadas medidas para monitoramento da vazão e da presença de sólidos.

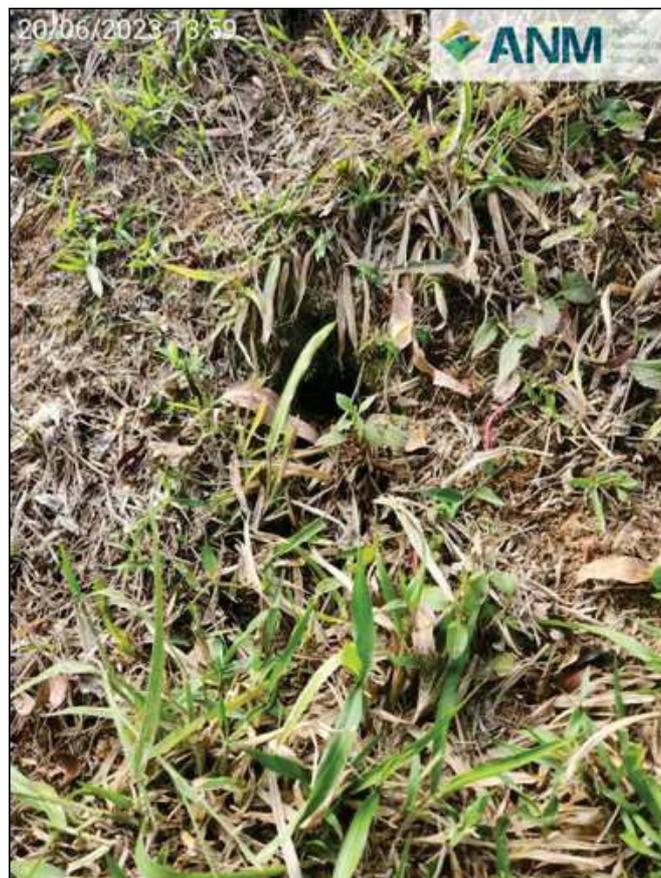
Figura 3.4 – Buracos de animais no talude de jusante

- O talude de jusante se encontrava em boas condições de estado de conservação em relação à proteção vegetal. No entanto, conforme Figura 3.4, foram observadas tocas de animais que devem ser preenchidas nas rotinas de manutenção da barragem.

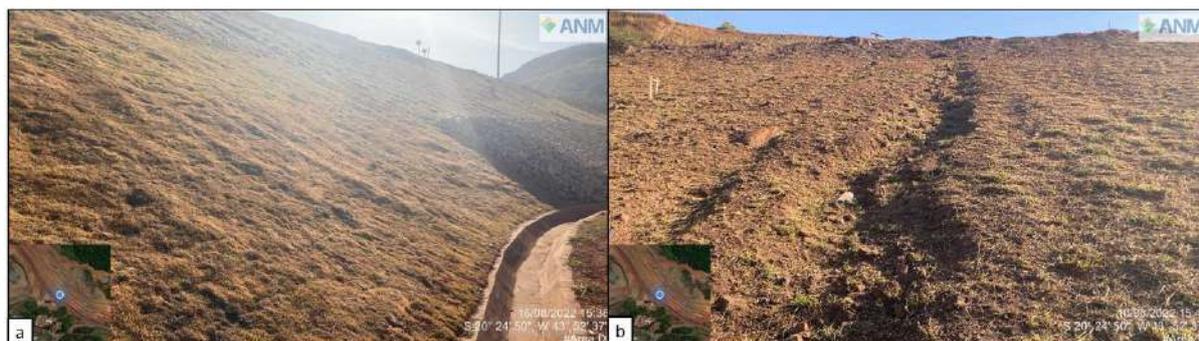
Figura 4- Talude de jusante (a)Região próxima a ombreira esquerda, finalização do dreno invertido (b) Irregularidade superficial nos taludes.

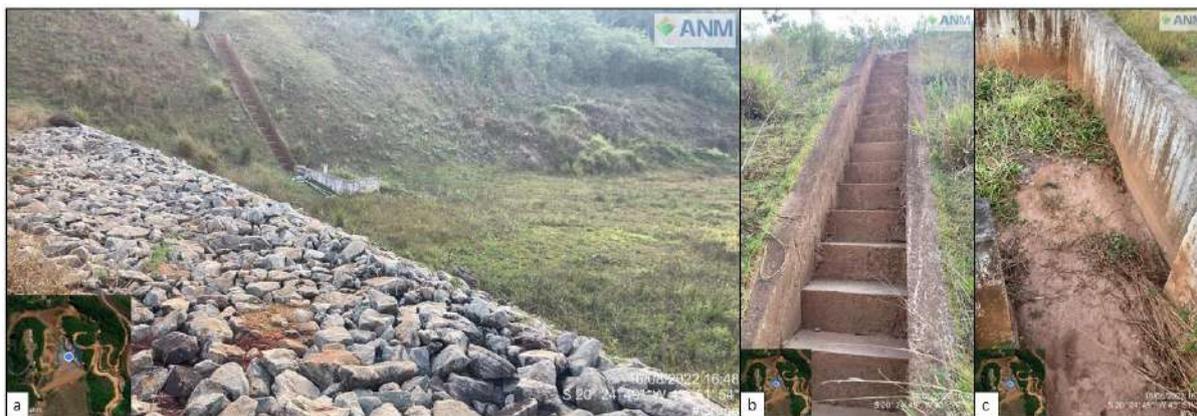
Figura 12- Canal de drenagem ombreira esquerda (a) vista da descida (b) descida (c) assoreamento no pé da escada.

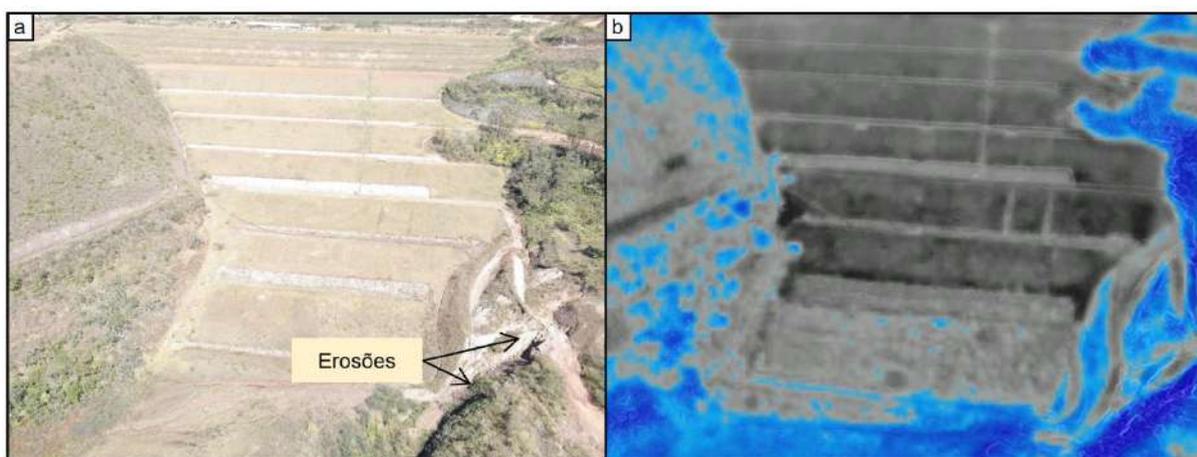
Figura 14. Imagens de drone do maciço da barragem Forquilha I. Par de imagens óptica e termal (cor azul região de menores temperaturas). Não foram identificadas anomalias termais que pudessem indicar a existência de surgências no maciço.

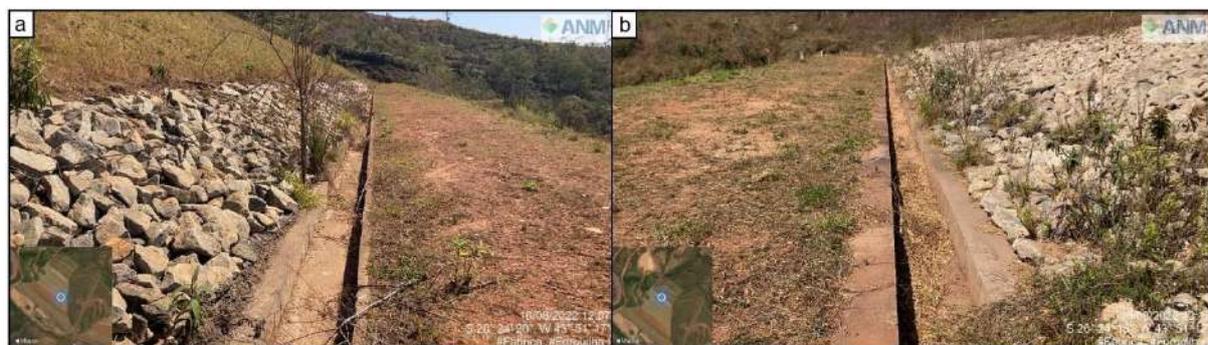
Figura 20. Trechos com enrocamento (saídas de drenagem interna) secos.

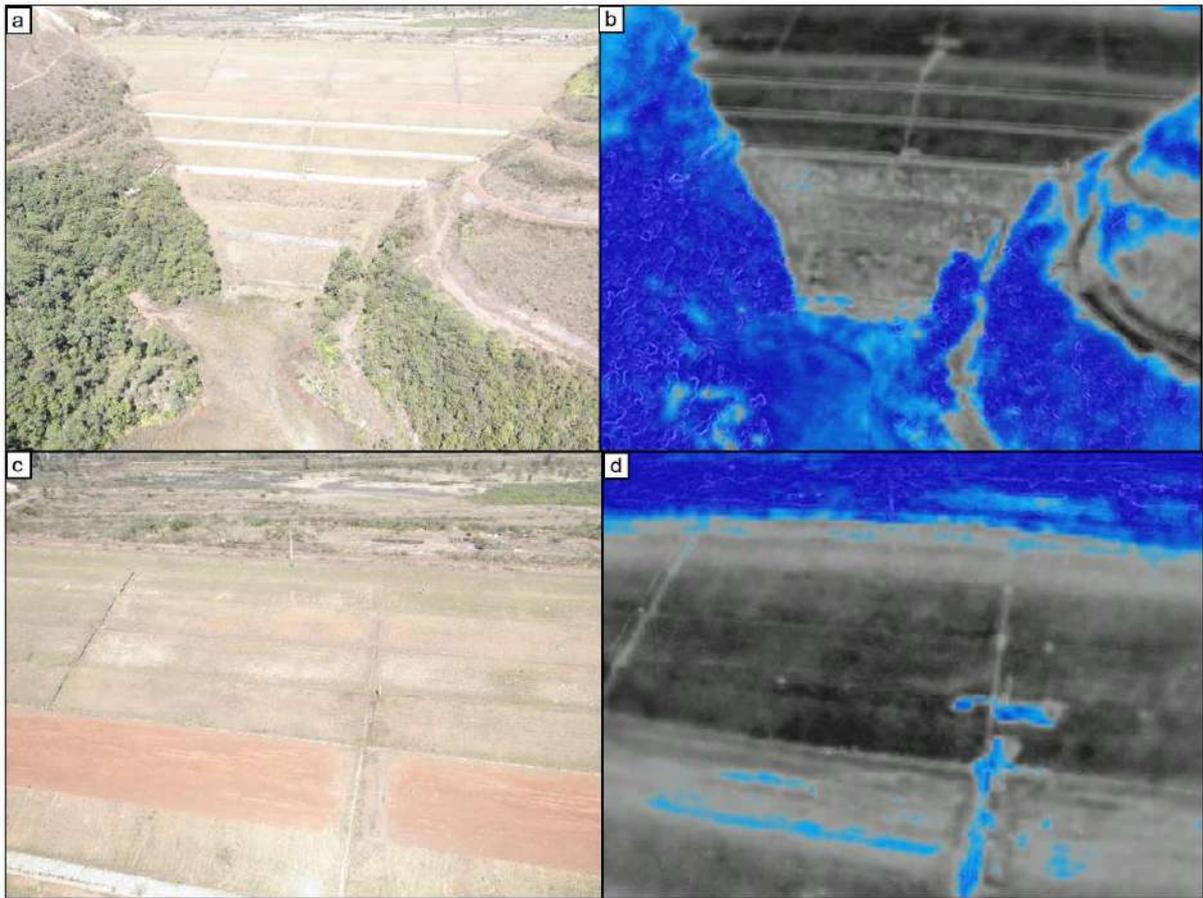
Figura 21. Imagens de drone do maciço da barragem Forquilha II. Par de imagens óptica e termal (cor azul região de menores temperaturas). Surgências no maciço, sugeridas pelas anomalias termais, não foram identificadas durante a inspeção.

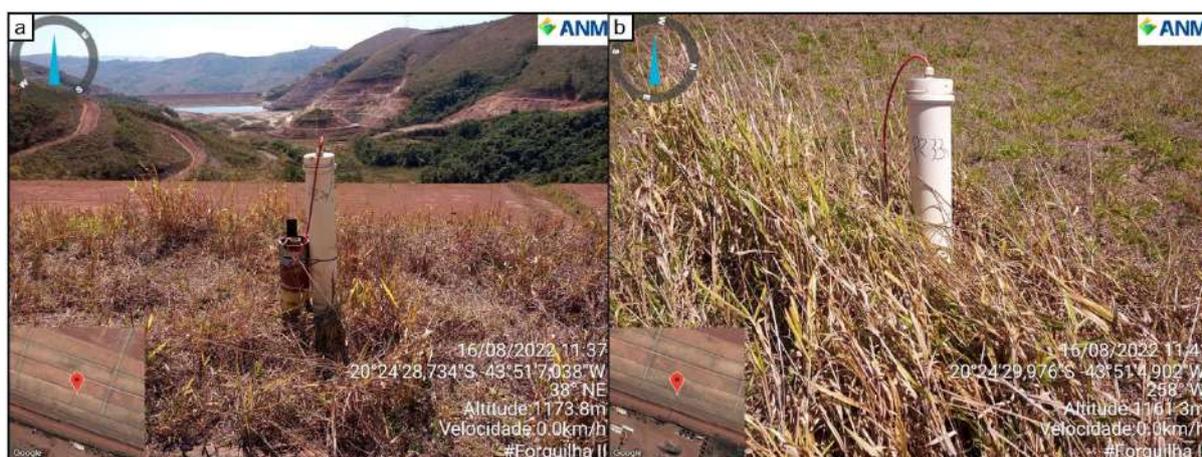
Figura 29. Condições da instrumentação (identificada), vegetação do entorno não controlada.

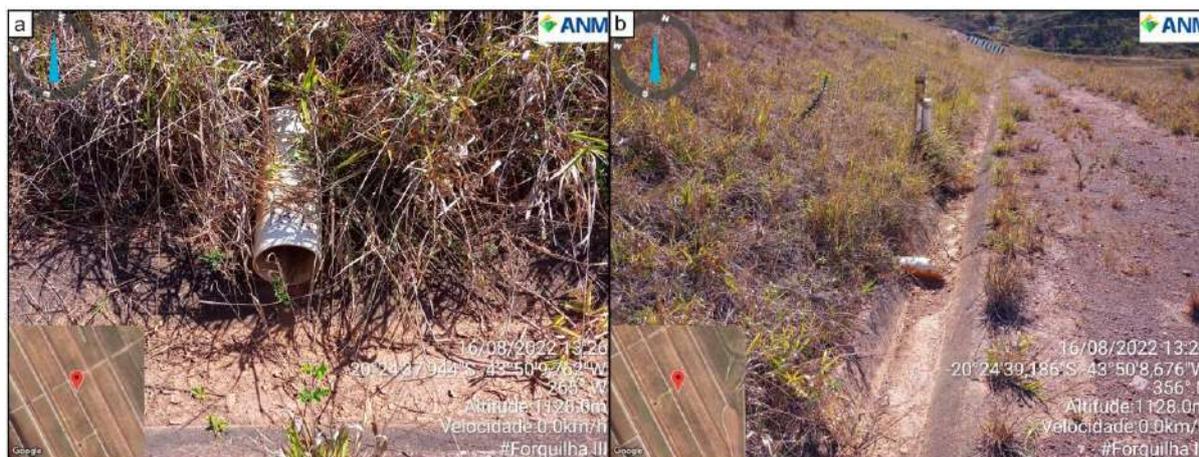
Figura 32. Saídas de drenos horizontais (sem fluxo de água).

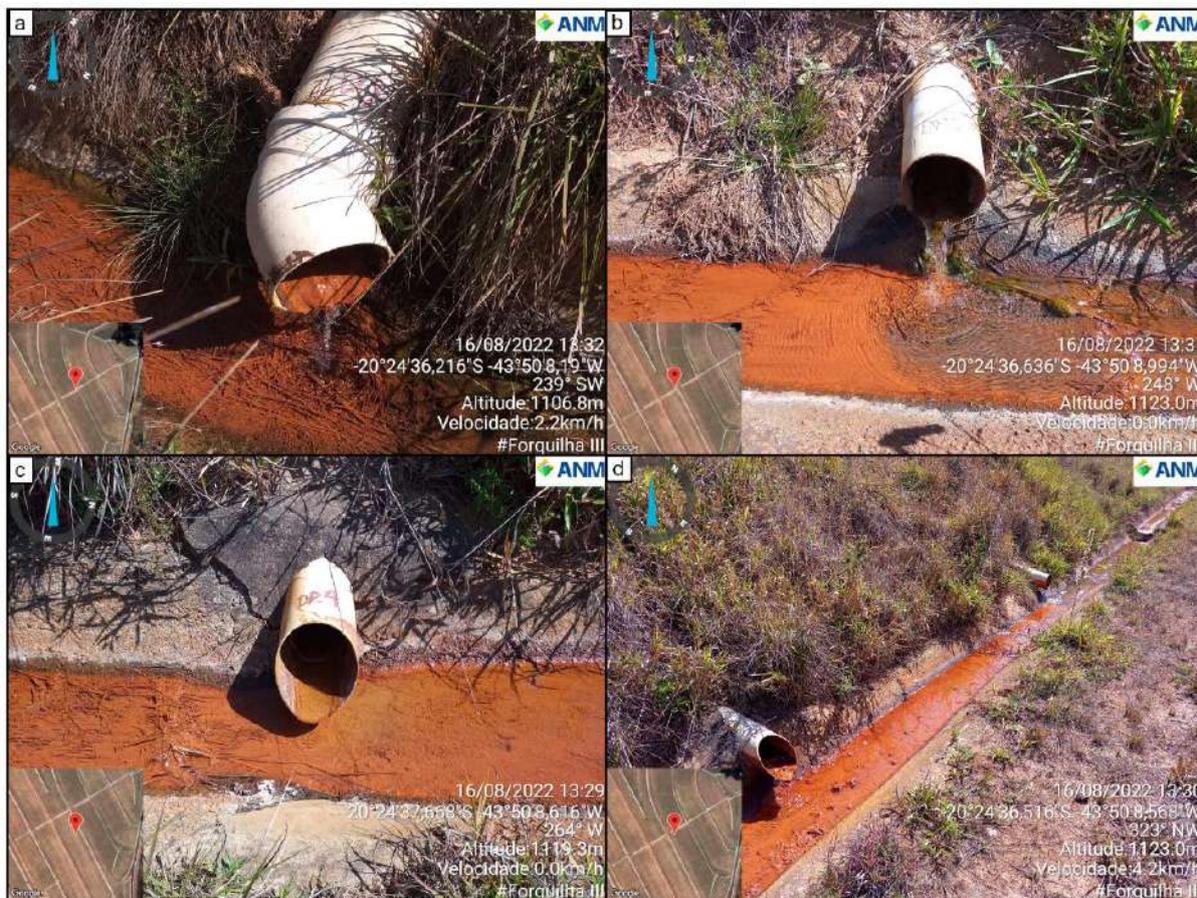
Figura 33. Drenos horizontais com fluxo de água, sem sedimentos aparentes, na terceira berma.

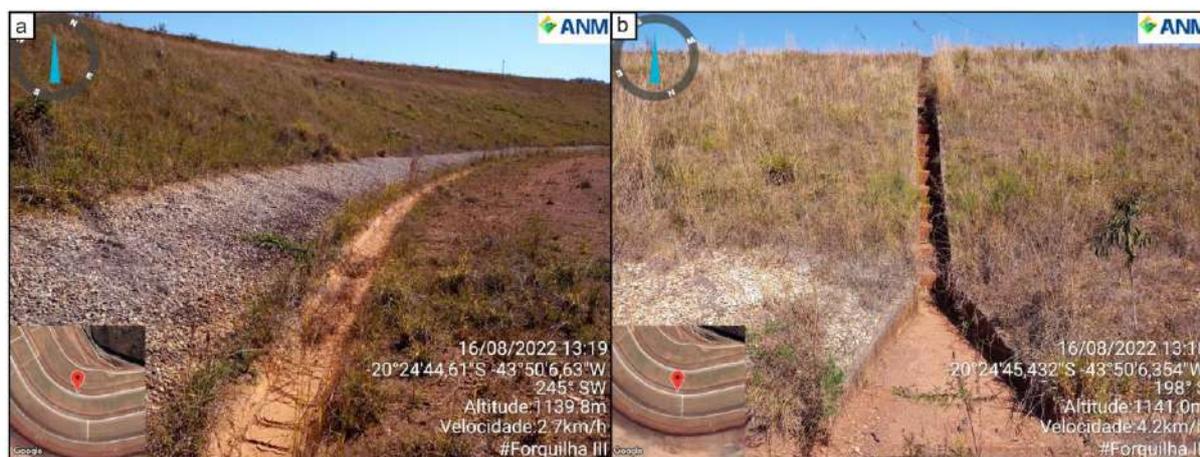
Figura 35. Saída de drenagem interna na segunda berm e escada hidráulica do talude superior em boas condições estruturais.

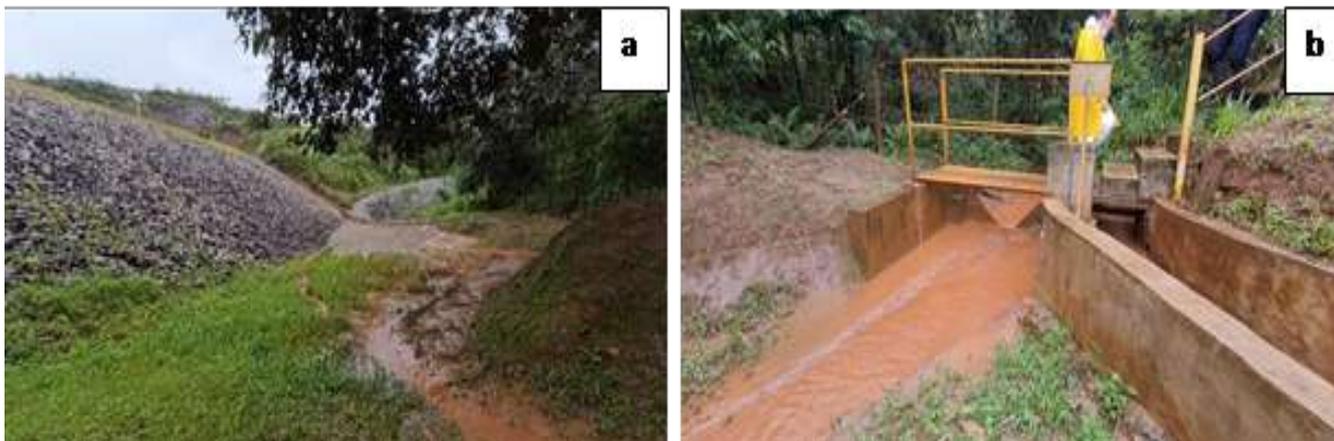
Outra canaleta foi obstruída por material carregado das erosões ocorridas à montante e desviou a drenagem em direção à saída do dreno de pé do Dique de Sela (Figura 4a), fazendo com que a água ficasse cremmentasse vazão no medidor do dreno de pé (Figura 4b). Tal anomalia deve ser corrigida nente para a devida verificação da turbidez da água do dreno de pé e de sua correta vazão.

Figura 4. a) Canaleta obstruída desviando a água pluvial em direção ao dreno de pé; e b) medidor de vazão do dreno de pé do Dique de Sela, com incremento de vazão e turbidez da água pluvial desviada.

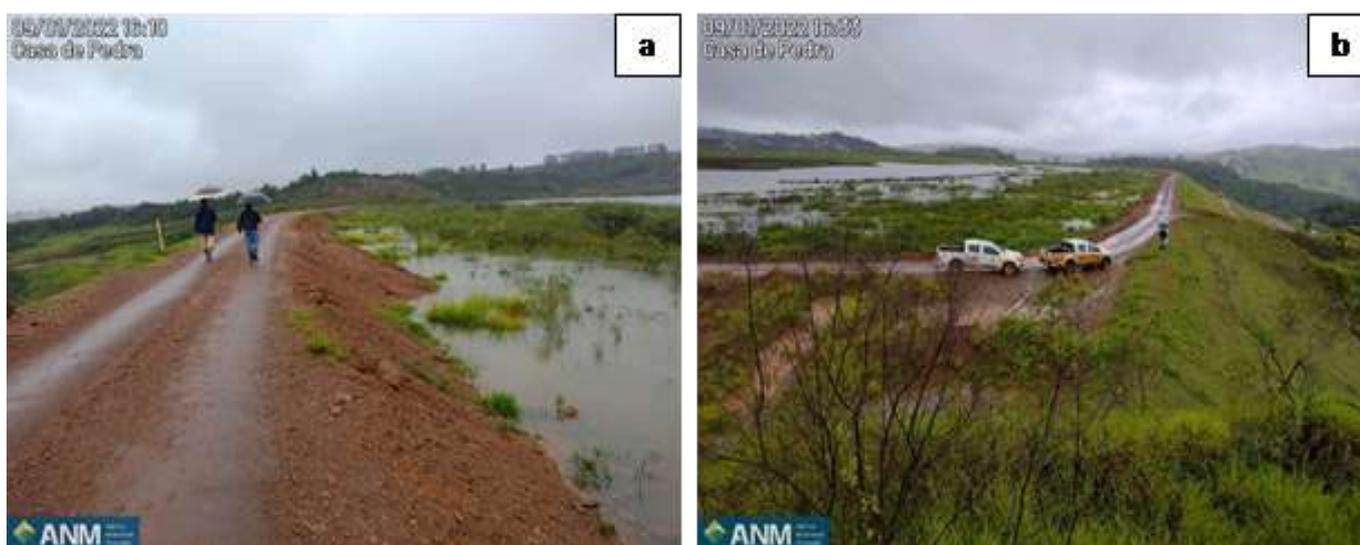
A vistoria percorreu toda a crista da Barragem Casa de Pedra e porções dos taludes de jusante, onde não foi verificada nenhuma anomalia. O maciço da barragem é revestido por uma camada de material laterítico com aproximadamente 50cm de espessura e coberto com gramíneas, que contribuem para evitar a deflagração de processos erosivos (Figura 5).

Observou-se que o reservatório da Barragem Casa de Pedra encontra-se já bem assoreado e com acúmulo de água devido às fortes chuvas, apresentando uma borda livre de aproximadamente 1,5m no momento da vistoria (Figura 5).

Figura 5. a) Crista da Barragem Casa de Pedra e talude de montante com borda livre; e b) visão do reservatório de Casa de Pedra com acúmulo de água devido às intensas chuvas.

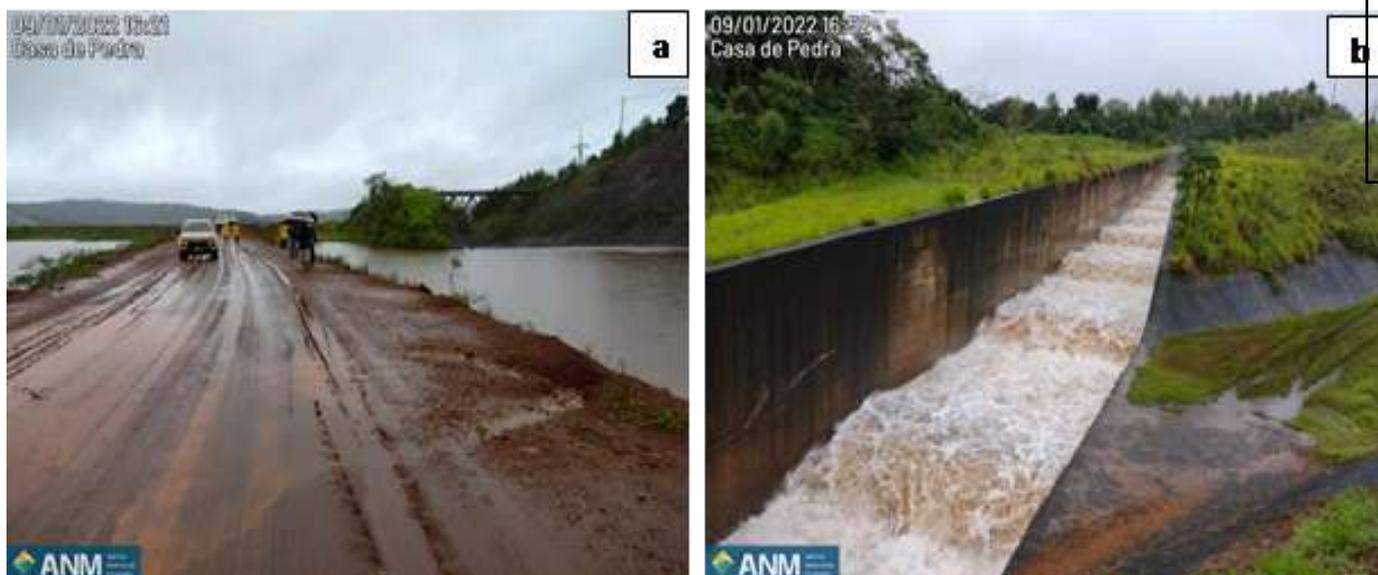
O vertedouro da Barragem Casa de Pedra encontra-se junto à ombreira direita, onde há um pequeno lago para decantação de finos antes do emboque (Figura 6a). Percebe-se que o vertedouro é bem dimensionado e estava performando com uma vazão bem acima do normal devido à intensa pluviometria (Figura 6b).

Figura 6. a) lago próximo ao emboque do extravasor com a finalidade de reter partículas finas; e b) extravasor da Barragem Casa de Pedra atendendo a um volume elevado de água.

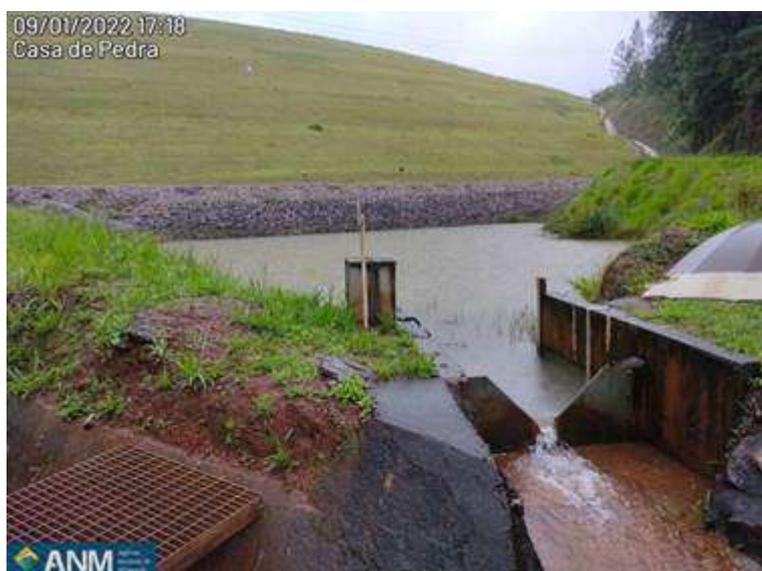
A água drenada pelo tapete de pé da Barragem Casa de Pedra estava límpida e, segundo o Sr. Henrile, apresentava vazão apenas um pouco aumentada, que em geral, permanece constante durante o ano (Figura 7).

Medidor de vazão da água que sai do dreno de pé da Barragem Casa de Pedra, apresentando água límpida e vazão pouco aumentada.

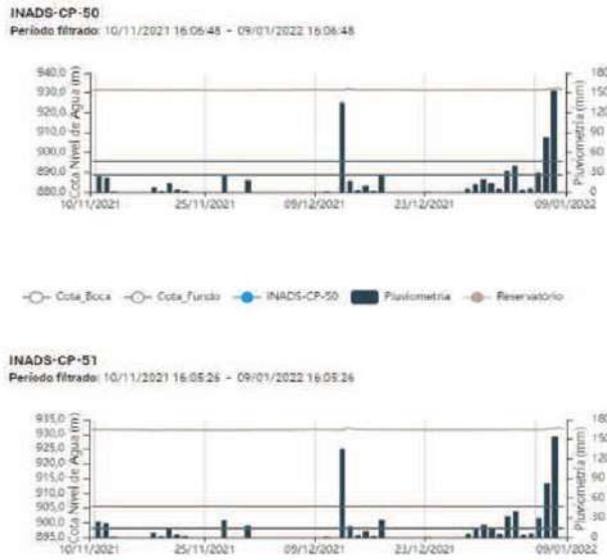
5. Os gráficos apresentados nas figuras 6.4 a 6.16 (págs. 32 a 44), que deveriam mostrar as medidas tomadas nos piezômetros e INAs, assim como seus níveis de alerta e emergência, apresentam dados ilegíveis em sua maior parte, dificultando sobremaneira a análise da instrumentação da Barragem Casa de Pedra e de Sela do Dique de Sela. Na maior parte dos gráficos não se identifica qual linha refere-se às medidas da instrumentação e quais são relativas à níveis de alerta (Figura 2).

Figura 2. Exemplo de gráfico apresentado no relatório da CSN sobre as medidas da instrumentação da barragem, de forma ilegível, nos quais não conseguimos identificar qual linha refere-se à instrumentação.

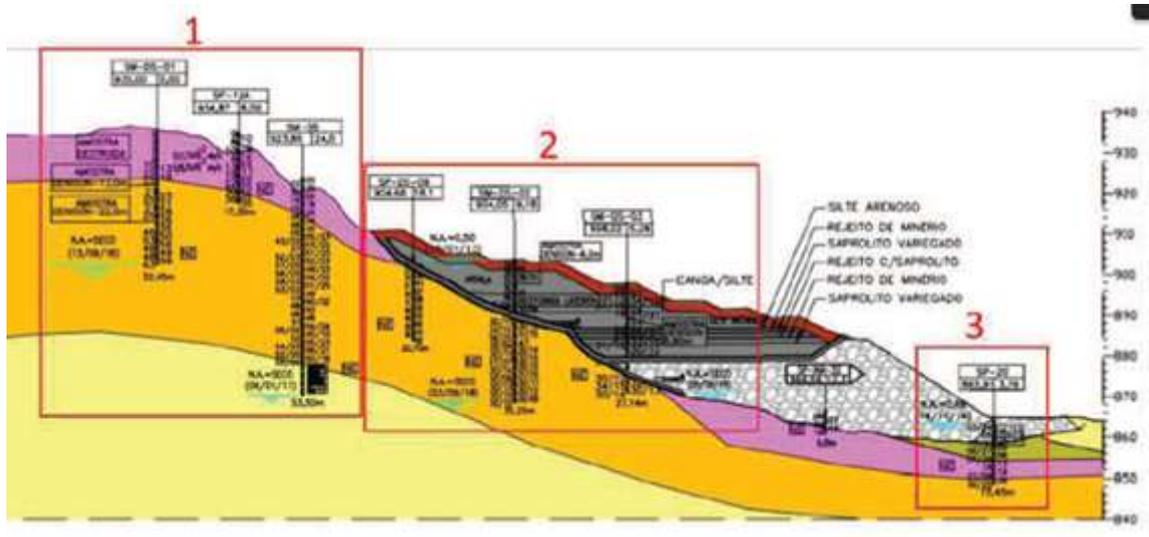
A primeira questão diz respeito à taludes junto à ombreira direita do Dique de Sela, ditos como de terreno natural, são, na verdade, empilhamento de rejeitos e solos, como pode ser evidenciado na Figura 3 (Seção G-G - pág. 49 do relatório apresentado).

Figura 3. Seção geológica G-G, mostrando empilhamento de rejeitos e solos.

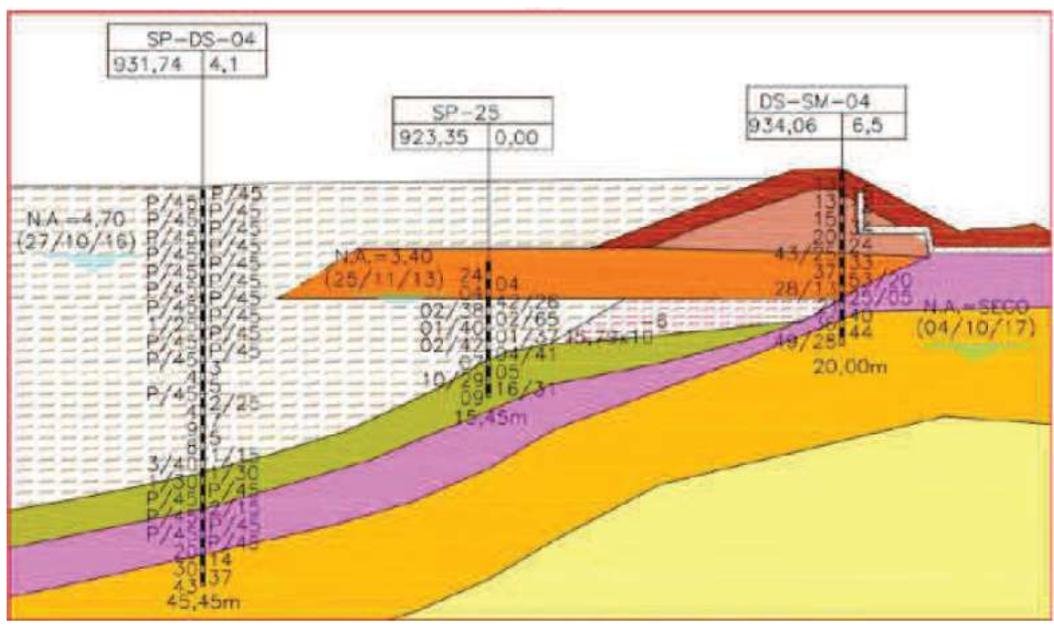
A outra questão que nos chamou muito a atenção diz respeito ao último alteamento do Dique de Sela, cujo talude se estende na direção sul e apresenta método construtivo à montante (Figura 4), em pelo menos quatro seções: K-K, L-L, M-M e P-P (Figs. 7.11 a 7.13 e 7.16 do relatório), e por linha de centro em outras duas seções: N-N e O-O (Figs. 7.14 e 7.15 do relatório). Esta questão é importante, pois a informação prestada pela empresa é que toda a estrutura sofreu alteamento pelo método à Jusante. Em se comprovando tais métodos, a categoria de risco da estrutura deverá ser alterada.

Figura 4. Método construtivo do Dique de Sela, na Seção geológica L-L, mostrando alteamento à montante. O núcleo e o lastro, em laranja, estão sobre depósitos de rejeito.

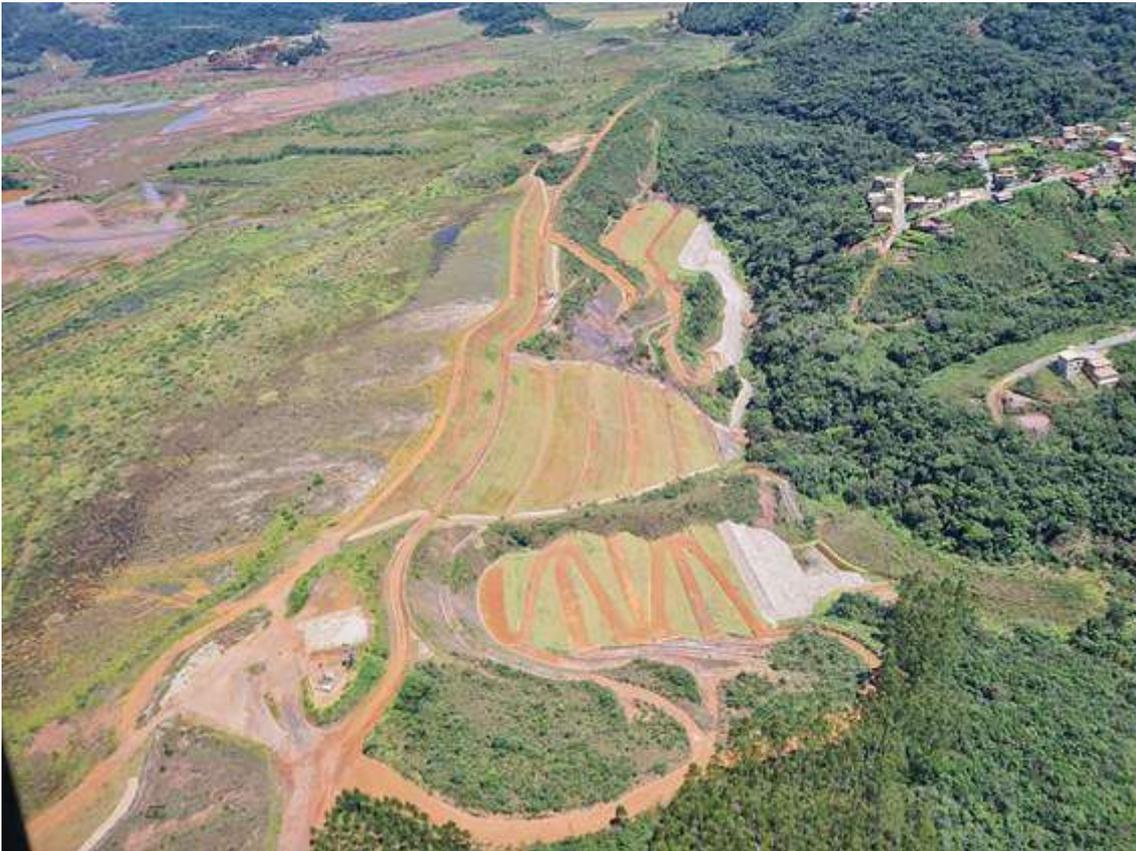
A Figura 5 mostra fotografia tirada do helicóptero, na qual pode ser observado o último talude do Dique de Sela, que parece ter sido construído por alteamento, em parte por linha de centro e parte à montante, sobre rejeitos. Nesta fotografia também é possível observar os taludes que seriam empilhamentos drenados de rejeitos e solos.

Figura 5. Visão aérea do Dique de Sela, cujo último talude refere-se a alteamento em parte à montante, e taludes adjacentes à ombreira direita, relativos à empilhamento drenado de rejeito.

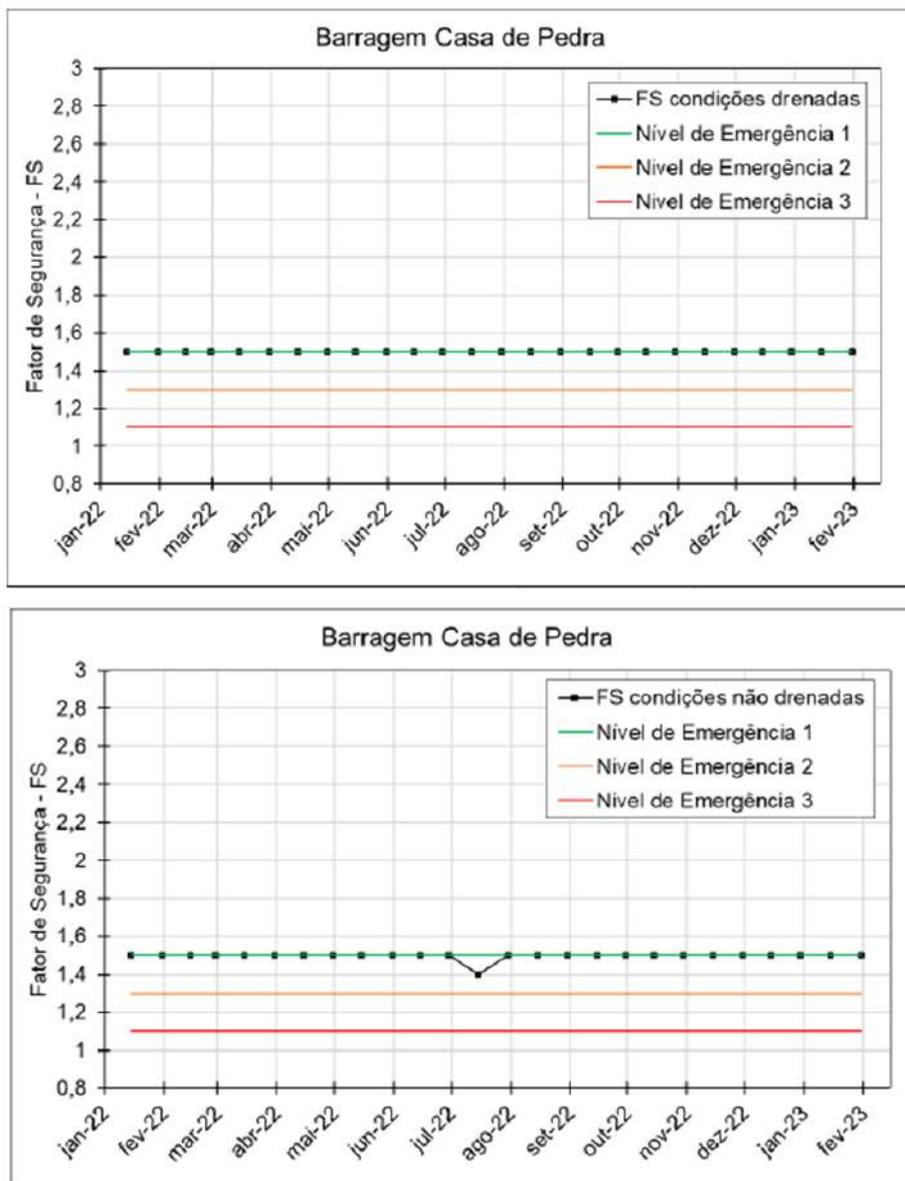
Os gráficos da figura 06 apresentam a evolução dos fatores de segurança na condição drenada e não drenada, e que na condição drenada os fatores de segurança apresentados mantiveram-se constantes no valor de 1,5, valor

limítrofe para o nível de emergência 1. Na condição não drenada o cenário é praticamente o mesmo, somente no mês de julho de 2022 que o FS foi menor, 1,4.

Figura 06: Gráficos com a evolução dos fatores de segurança no período. (Fonte: RISR SAFF-CSN001-RT-037-R1)
