**COMISSÃO EXTERNA SOBRE FISCALIZAÇÃO DOS ROMPIMENTOS DE  
BARRAGENS E REACTUAÇÃO**

**RELATÓRIO TEMÁTICO**

Brasília-DF, 19 de dezembro de 2023.

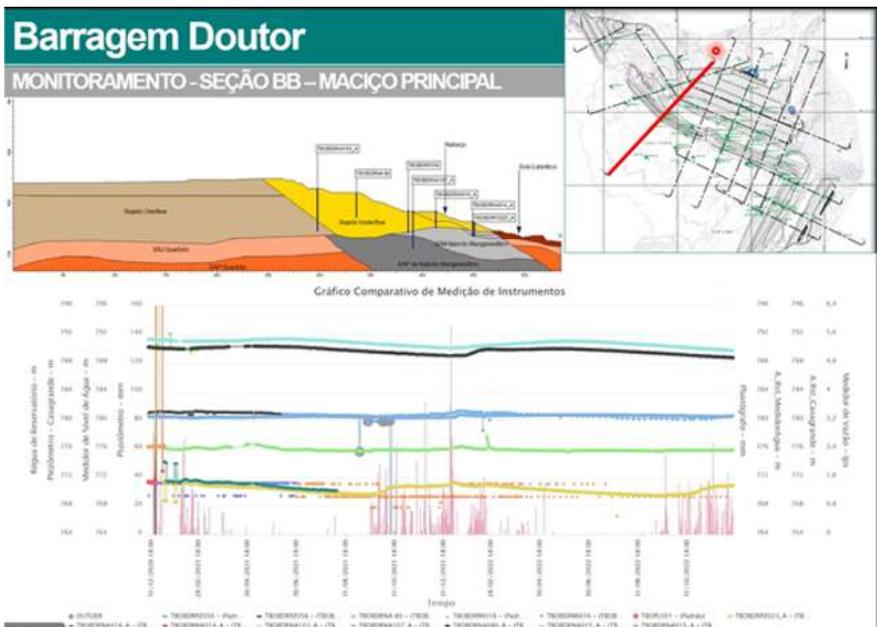
Figura 5 – Seção B-B’ do maciço principal. Em geral, os instrumentos apresentam convergência nas leituras, seja por estabilização ou queda no nível freático. É possível visualizar pequenas alterações em algumas leituras ocasionadas pelo período chuvoso, sendo facilmente identificado pela associação com os dados de precipitação.

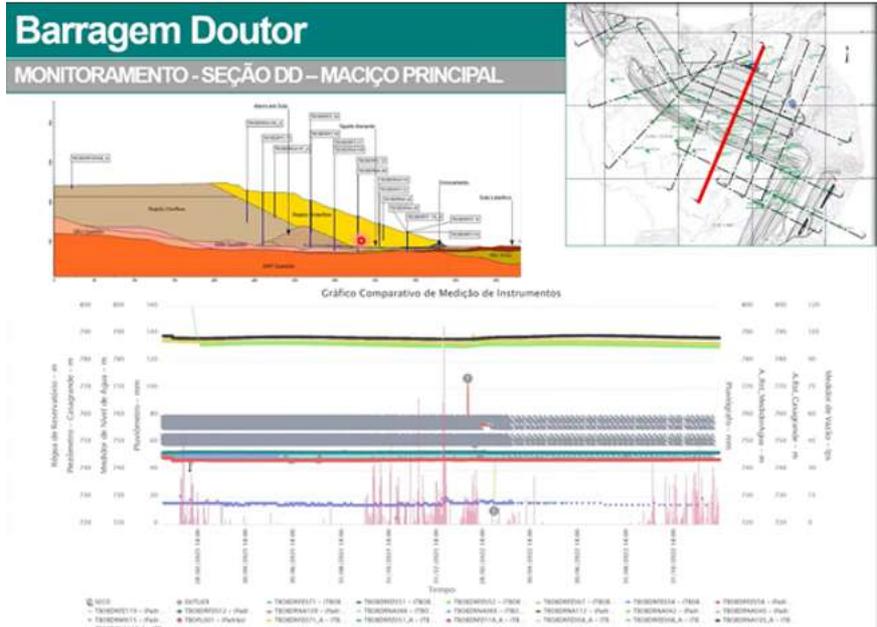
Figura 6 – Seção D-D’ do maciço principal. Todos os instrumentos encontram-se estáveis, em níveis constantes ou secos.

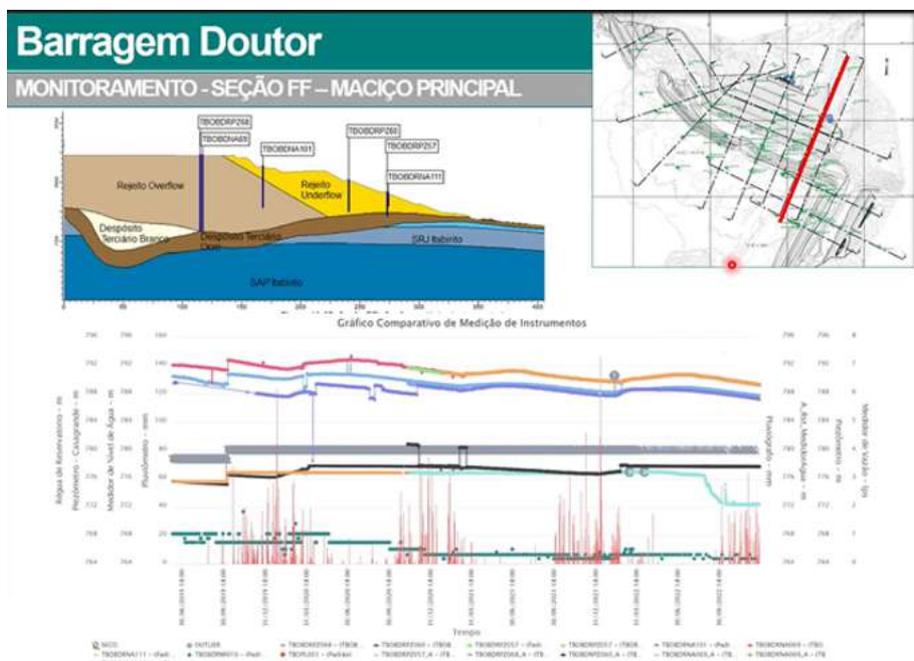
Figura 7 - Seção F-F' do maciço principal, considerada a seção crítica para a estrutura. O comportamento atual dos instrumentos encontra-se dentro do histórico. A apresentação dos dados de leitura indica constância ou queda do nível de água. Destaca-se a leitura do PZ-57, que secou nos últimos meses.

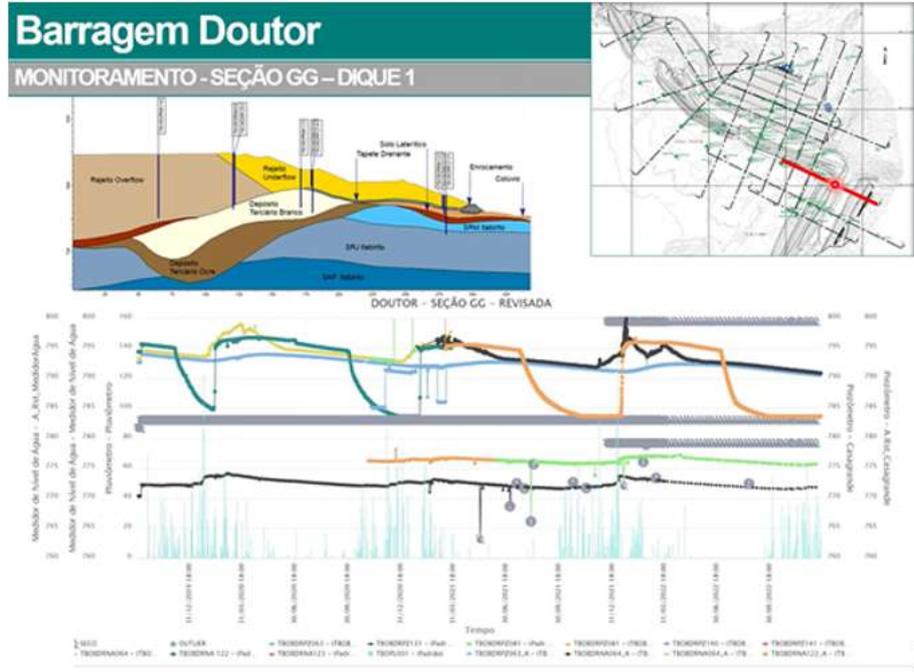
Figura 8 – Seção G-G' do dique 1. Nesta seção nota-se que há uma resposta muito rápida dos instrumentos em relação ao período chuvoso. Por isto, há nitidamente esse padrão cíclico. Entretanto, no decorrer dos três anos apresentados de leitura é possível visualizar que este padrão cíclico opera dentro do histórico. Destaca-se também que os níveis de água percebido nos instrumentos estão estáveis, mesmo com o início do ciclo hidrológico 2022/2023.

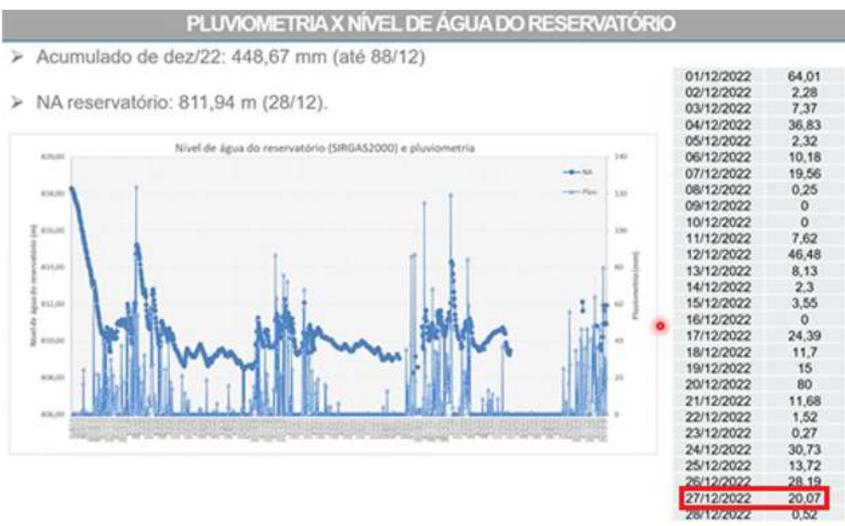
Conjuntamente aos dados de instrumentação, foi fornecido durante a apresentação elaborada pela equipe de geotecnia da Vale os dados de pluviometria coletados em um pluviômetro instalado nas proximidades da barragem Doutor. Na Figura 9 é possível visualizar que os dados de pluviometria acumulado do mês de dezembro/22 em, até o dia 28/12, atingiu 448,67 mm. Ao avaliar os dados diários, nota-se que a informação de chuva referente ao dia da denúncia está dentro da média da variação mensal, o que permite inferir inicialmente que o volume de água causador das enchentes e alagamentos que afetaram o distrito de Antônio Pereira não foi derivado do braço da bacia hidrográfica referente a localização da estrutura de contenção de rejeitos.

Figura 9 – Dados de Pluviometria coletados em pluviógrafo relativos ao mês de dezembro. Em destaque, tem-se a informação coletada na região da estrutura no dia da denúncia apresentada.

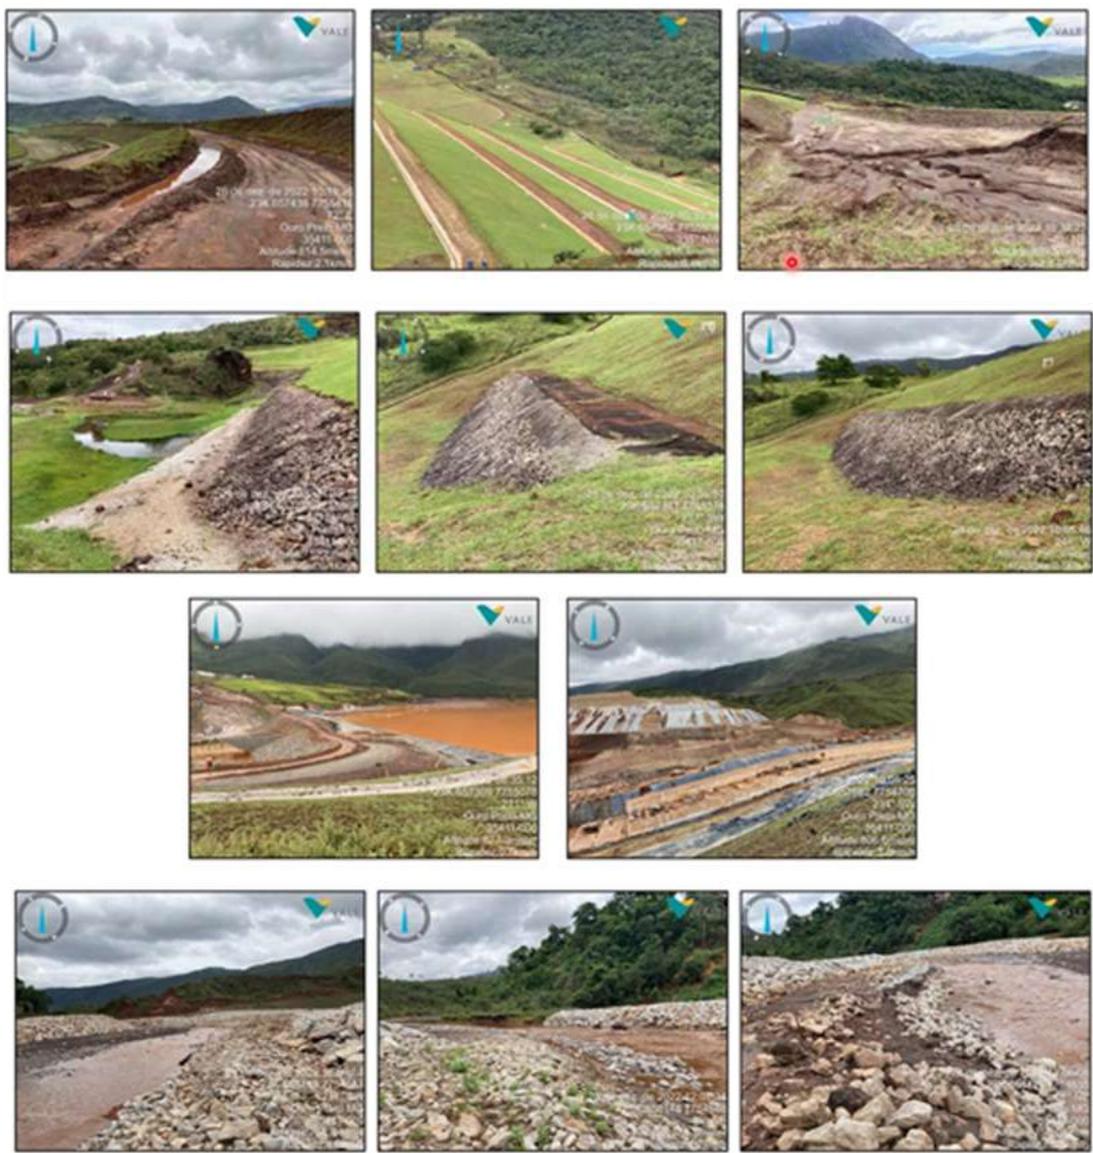
Por fim, a regulada também apresentou o registro fotográfico (Figura 10) da inspeção de rotina realizada no dia 28/12. Segundo o empreendedor, a inspeção realizada não apontou anormalidades no maciço principal e a ausência de água no dreno de fundo do dique 1, mesmo em período chuvoso. Nas bermas superiores foram apontados presença de acúmulo de água e início de processo erosivo decorrentes das precipitações do mês de dezembro. A equipe de geotecnia informou que já houve inserção de tratamento dessas anomalias no plano de ação da barragem. Também foi informado que o desembocamento do extravasor mantém o fluxo normal mesmo após o as intensas precipitações na região durante os meses de novembro e dezembro/22.

Figura 10 – Acervo fotográfico decorrente da inspeção da barragem Doutor realizado pela equipe de geotecnia em 28/12 e apresentado pela Vale durante sessão técnica junto à ANM.

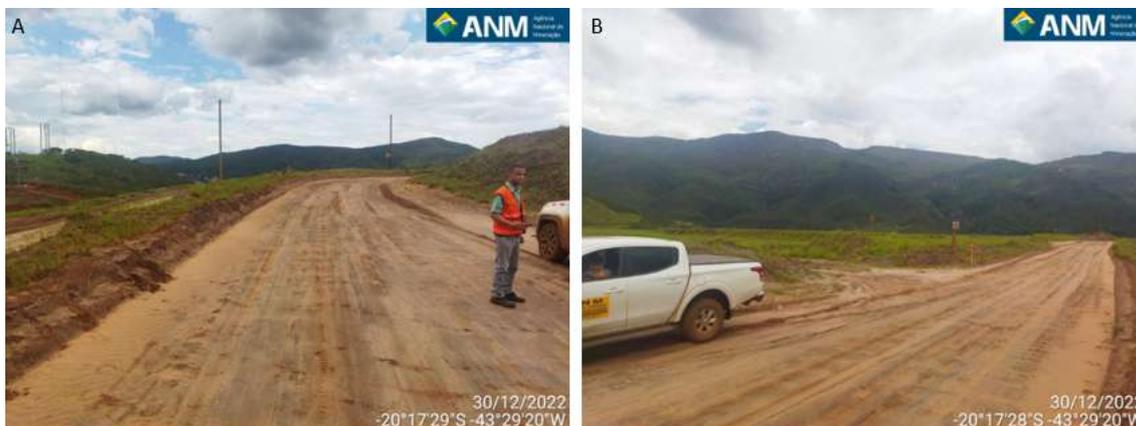
A crista da barragem apresentava-se em boas condições de conservação, não sendo observados processos erosivos, trincas abatimentos ou empoçamentos (Figura 11).

Figura 11 - Crista da Barragem Doutor.

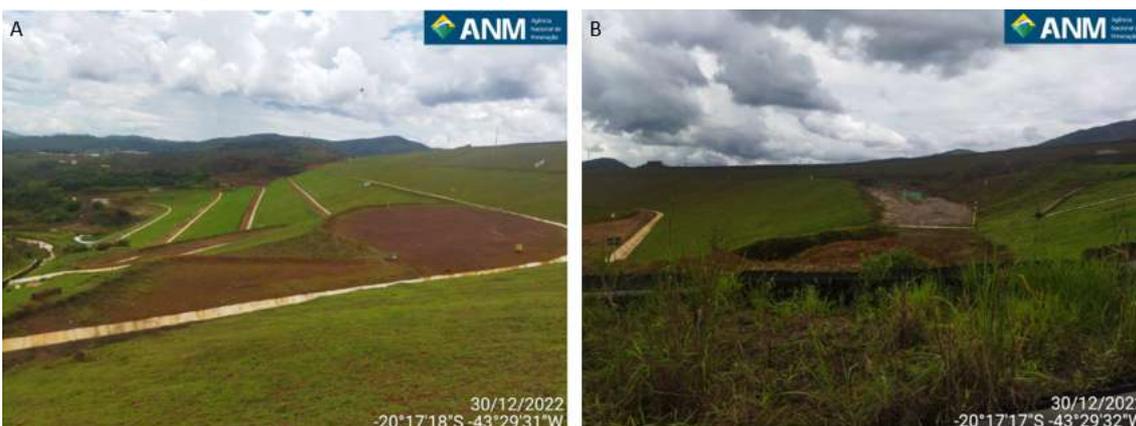
O talude de jusante da estrutura encontrava-se, em geral, em bom estado de conservação, com proteção superficial por vegetação e sem anomalias que apresentassem potencial de instabilização da estrutura. As anomalias presentes estão associadas a um processo erosivo próximo ao contato com o terreno natural e presença de formigueiros (Figura 12).

Figura 12 - (A) Imagem do talude de jusante do maciço principal da Barragem Doutor; (B) Erosão presente no contato do talude de jusante com o terreno natural.

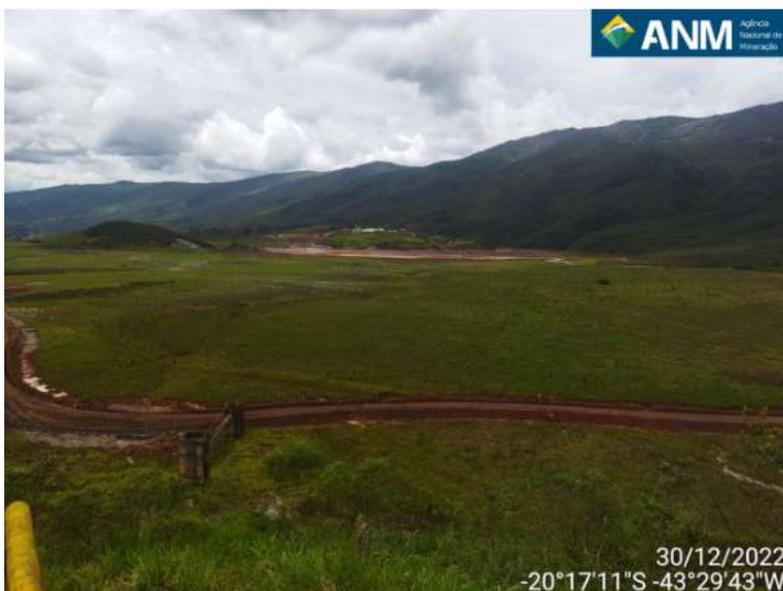
O reservatório da Barragem Doutor (Figura 13) apresentava-se, de forma geral, em bom estado de conservação, sem processos erosivos associados. Toda a sua extensão encontrava-se majoritariamente seca e com cobertura vegetal superficial já bem desenvolvida. A lâmina d'água existente concentrava-se na leira construída próxima ao emboque do extravasor para a contenção da saída de água no canal do extravasor. É válido frisar que na situação atual a barragem conta com mais de 500 m de praia desenvolvida nesse reservatório, o que gera uma condição favorável para a estabilidade da estrutura. Ademais, como já citado anteriormente, consta como ponto favorável a presença de mais de 10 m de borda livre para amortecimento do trânsito de cheias. Ao se considerar um aporte equivalente à Precipitação Máxima Provável (PMP), tal estrutura apresenta ainda uma borda livre total de 7 m.

Figura 13 - Reservatório da Barragem Doutor. A lâmina de água contida no reservatório de concentra próxima ao sistema de vertimento da estrutura. Ao fundo da imagem também é possível visualizar o limite da bacia hidrográfica do córrego água suja, região íngreme com alta altitude e baixo tempo de concentração.

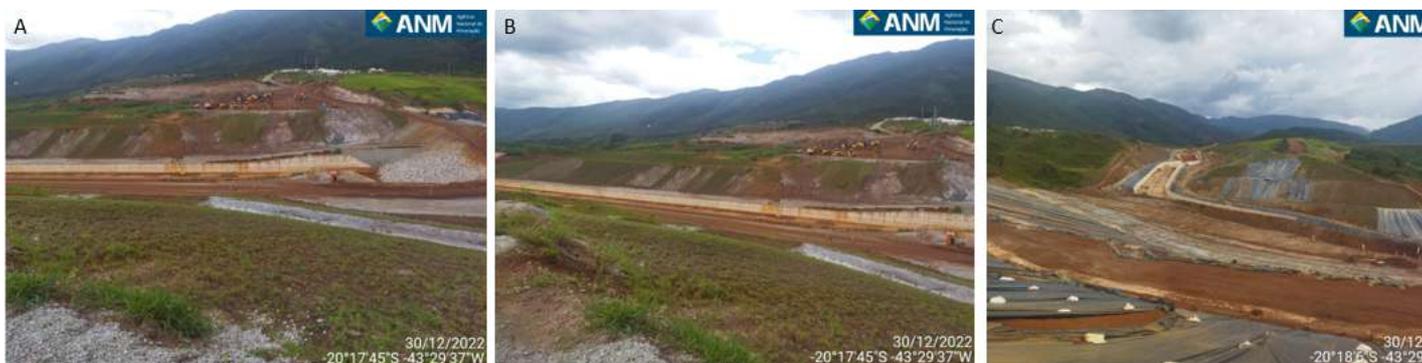
O canal extravasor, inicialmente construído com gabião, estava em obras para a sua readequação (Figura 14). Esta solução de engenharia, na qual consiste na imposição de concreto armado em substituição ao antigo gabião por quase 500 m de canal, faz parte do projeto de descaracterização da estrutura. É válido ressaltar que o sistema extravasor não está operacional em decorrência das obras de engenharia em toda a sua extensão. Deste modo, não poderá existir fluxo de água neste canal, para não impossibilitar a continuidade da solução de engenharia em execução.

Figura 14 - Imagens do canal extravasor da Barragem Doutor. (A) Emboque do extravasor; (B) Canal proximal; (C) Canal distal, local de atividade das obras de readequação.

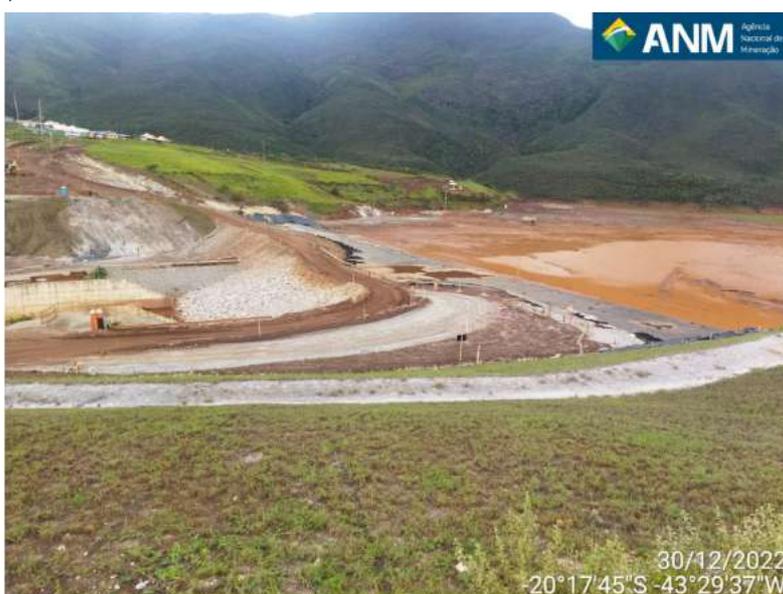
Para a contenção da lâmina d'água existente no reservatório, como já citado anteriormente, foi construída uma leira na cota 814,50m para o represamento (Figura 15). O controle de saída d'água é realizado por meio de um sistema de bombas instalado para realizar a retirada de água acumulada nessa porção do reservatório. No momento da inspeção, foram constatadas 9 bombas em atividade, capazes de retirar uma vazão individual de 1.200 m<sup>3</sup>/h, bem como três bombas em *stand by* (Figura 16).

Figura 15 - Leira construída para a contenção da lâmina de água existente no reservatório.

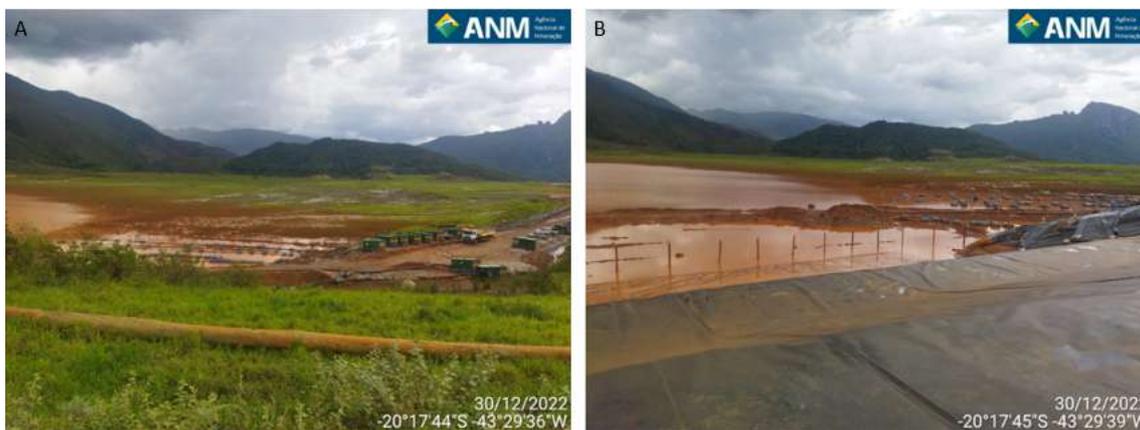
Figura 16 - (A) Sistema de bombeamento instalado para retirada da água acumulada no reservatório; (B) Detalhe da distribuição e posicionamento das bombas.

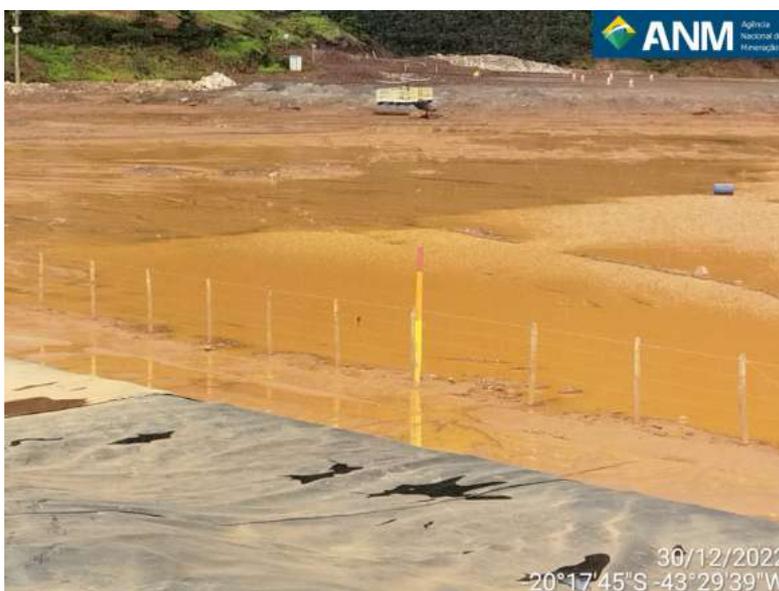
O controle é realizado pelo nível de altura da lâmina de água e, em caso de urgência, ao atingir a cota 814,50m é acionado o processo de retirada dos trabalhadores responsáveis pelas obras existentes no canal extravasor e água passa a verter de forma controlada pela leira (Figura 17). Nos limites de seu contato com a barragem, a leira atinge a cota 816m, de modo que é possível constatar que ela foi construída para, em caso de necessidade de vertimento, haver controle da saída de água para o canal. A equipe de geotecnia da Vale S.A. informou que desde a construção da leira jamais houve vertimento da água do reservatório para o canal extravasor (medida essa considerada extrema) e que o controle de saída do reservatório, operado pelo sistema de bombeamento, é realizado desde sempre em condições de normalidade.

Figura 17 - Detalhe do controle utilizado pela Vale para a leitura do nível de altura da lâmina de água. Em vermelho tem-se o nível de emergência, localizado na cota 814,50m.

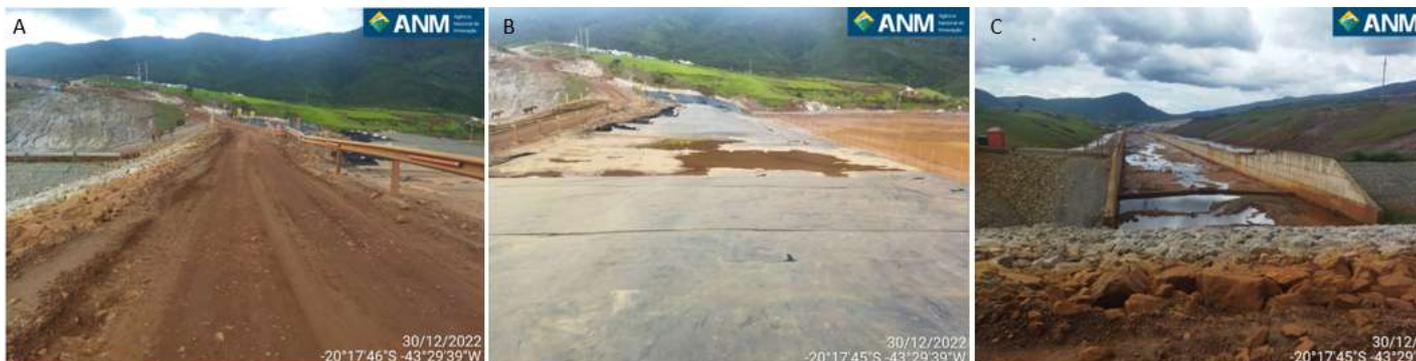
A equipe técnica da ANM foi até o local da leira e constatou que não houve vertimento do fluido contido no reservatório em direção ao canal extravasor. Não havia sinais de fluxo de água na geomembrana instalada para a proteção de leira, bem como no reforço de enrocamento construído para aumentar a estabilidade da leira. É válido ressaltar que também não houve registro pela Vale de parada das operações em decorrência de um possível vertimento de água no extravasor (Figura 18).

Figura 18 - (A) Passagem de veículos localizado na leira sem acúmulo de água ou encharcamento; (B) Geomembrana localizada sobre a leira para a sua proteção apenas com água acumulada decorrente de precipitação; (C) Reforço de enrocamento sem cicatrizes de passagem de água em sua superfície.

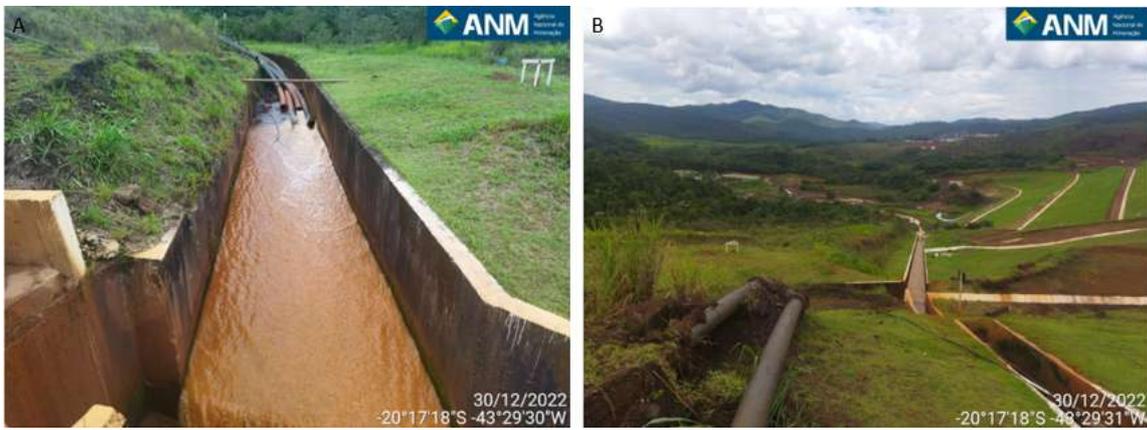
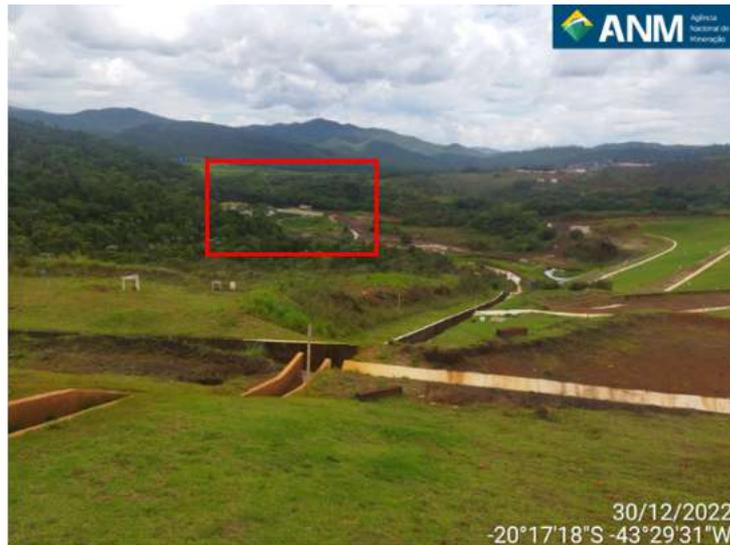
Foi percorrido também o canal de saída do sistema de bombeamento instalado (Figura 19). Houve a visualização do fluxo de água direcionado por um canal do sistema de drenagem superficial até um *sump*, local onde a água é restituída ao leito do córrego Natividade (Figura 20). Ressalta-se que o *sump* localiza-se a jusante do distrito Antônio Pereira e esta restituição é realizada já na confluência do canal de Antônio Pereira com o córrego Natividade. Isto posto, não há possibilidade da água decorrente do sistema de bombeamento ser responsável pelas calamidades ocorridas no dia 27/12/2022.

Figura 20 - Destaque em vermelho para a localização do sump, onde a água proveniente do reservatório adquire tempo de residência para decantação dos sedimentos e depois segue o curso natural de água.

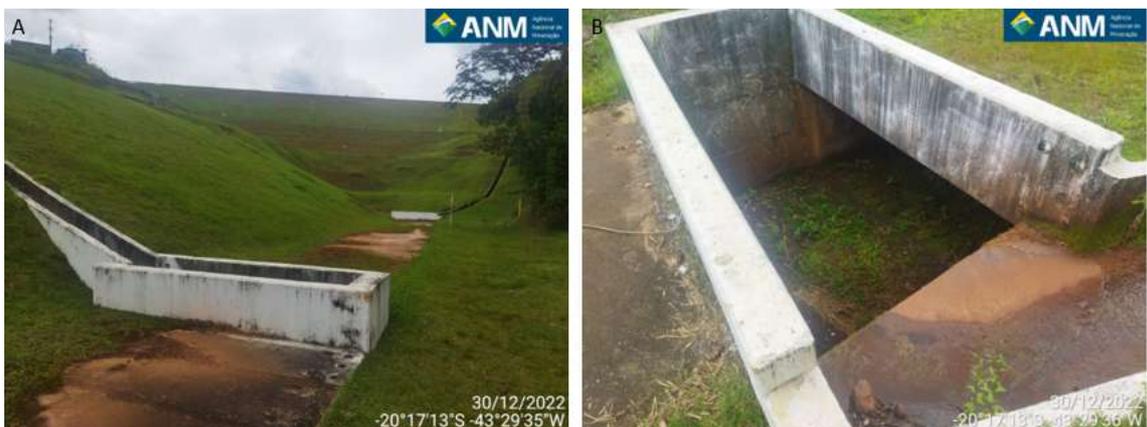
Também foi percorrido o canal de vertimento do antigo extravasor da estrutura, cujo emboque, representado pela tulipa presente na Figura 13 encontra-se na cota 818m (em altura maior que a cota da leira), operacional na época da atividade da estrutura em conter rejeitos. Na Figura 21, é possível notar que não há fluxo de água neste canal.

Figura 21 - (A) Túnel do antigo canal extravasor presente na estrutura; (B) Ausência de passagem de água, onde a estrutura se apresenta seca.

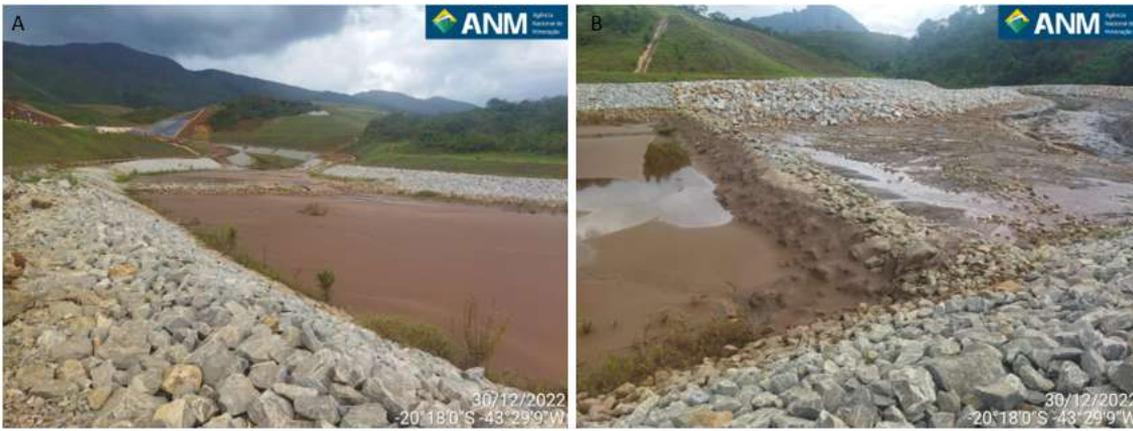
Na Figura 22 é apresentado o ponto de confluência entre o desembocamento do sistema do extravasor até o córrego que passa por Antônio Pereira. Neste local é possível visualizar proteções realizadas por enrocamento para contenção de sedimentos provenientes do fluxo de água existente nessa região. É válido salientar que este fluxo é proveniente do sistema de drenagem superficial que desemboca no corpo do canal do extravasor, bem como relativo ao fluxo formado pelas precipitações existentes na área. Também se constatou que não houve vertimento das proteções instaladas na confluência do córrego com o canal. Vale ressaltar que as regiões de alagamento corridos no distrito estão a montante da confluência entre o desembocamento do canal extravasor e o córrego que corta o distrito.

Figura 22 - (A) Proteção de enrocamento no desembocamento do canal extravasor para contenção de sedimentos; (B) Última proteção no fim do desembocamento. É possível visualizar que o enrocamento encontra-se preservado e não há indícios de vertimento, não havendo marcas de lama na porção a jusante do enrocamento. Ao fundo da imagem é o ponto de confluência entre o córrego e o canal extravasor.

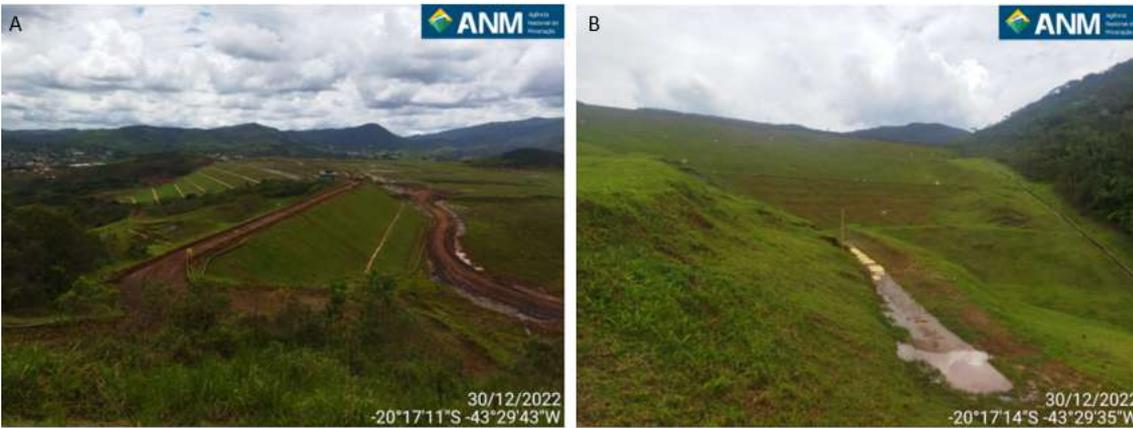
O Dique 3 encontrava-se em bom estado de conservação e é uma estrutura não susceptível a liquefação, devido a composição do seu maciço (Figura 23). O Dique 1, de modo similar ao Dique 3, também se encontrava em bom estado de conservação. É válido ressaltar que não há fluxo de água na saída do dreno de fundo do Dique 1, o que evidencia a ausência de fluxo de água percolado em seu interior (Figura 24).

Figura 23 - (A) Face de montante; (B) Talude de jusante do Dique 3.

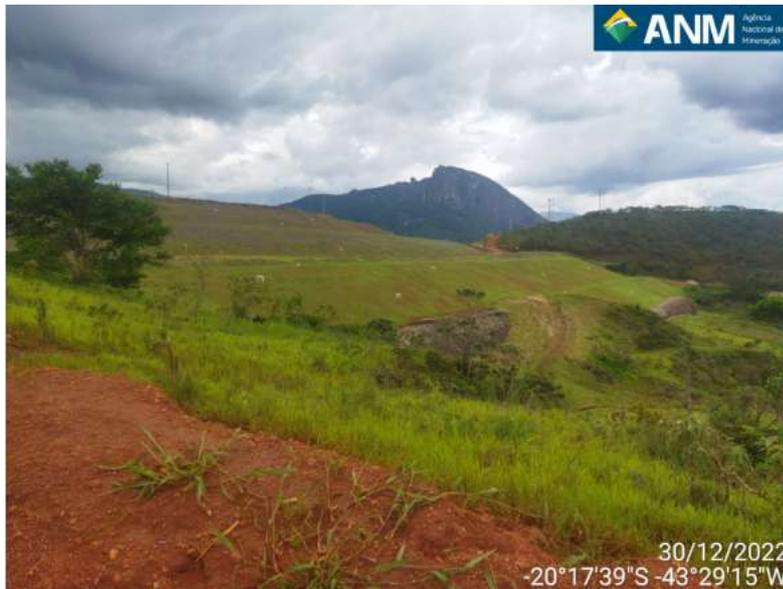
Figura 24 - Imagem do talude de jusante do Dique 1.

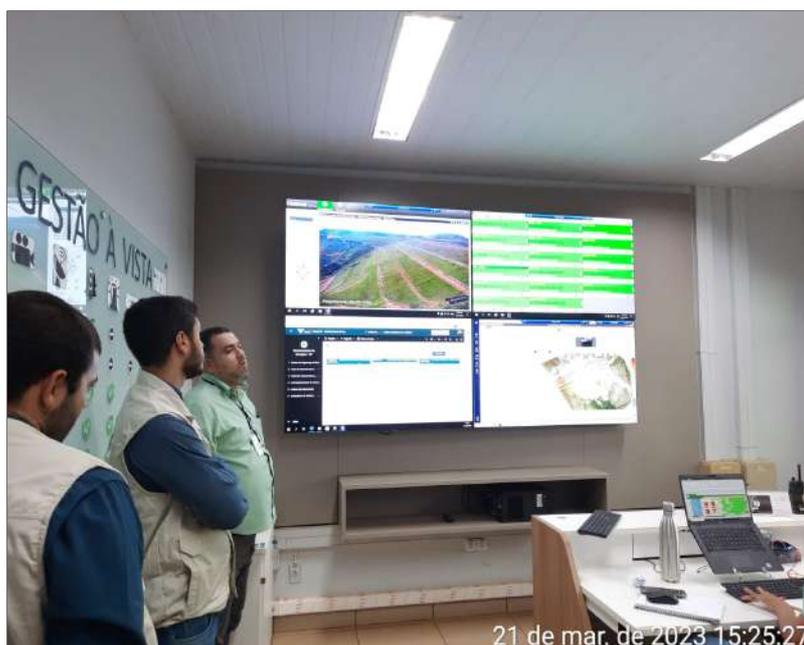
**Figura 2: Centro de Monitoramento Geotécnico (CMG) da Mina de Fábrica**

No período da tarde, em função das condições climáticas que impediram a vistoria de campo, a VALE fez a apresentação do centro de monitoramento geotécnico da Mina de Fábrica com foco na barragem Forquilha III. Foram mostradas as telas do monitoramento visual realizado a partir de câmera. Foram visualizadas, também, as telas de monitoramento de deslocamentos na estrutura e de acompanhamento dos níveis de controle dos instrumentos. A Figura 2 apresenta os painéis do CMG da Mina de Fábrica. Foi informado pelo empreendedor que não foram identificadas anomalias na estrutura no período recente que antecedeu a vistoria.
