COMISSÃO EXTERNA SOBRE FISCALIZAÇÃO DOS ROMPIMENTOS DE BARRAGENS E REPACTUAÇÃO

RELATÓRIO TEMÁTICO

Brasília-DF, 19 de dezembro de 2023.

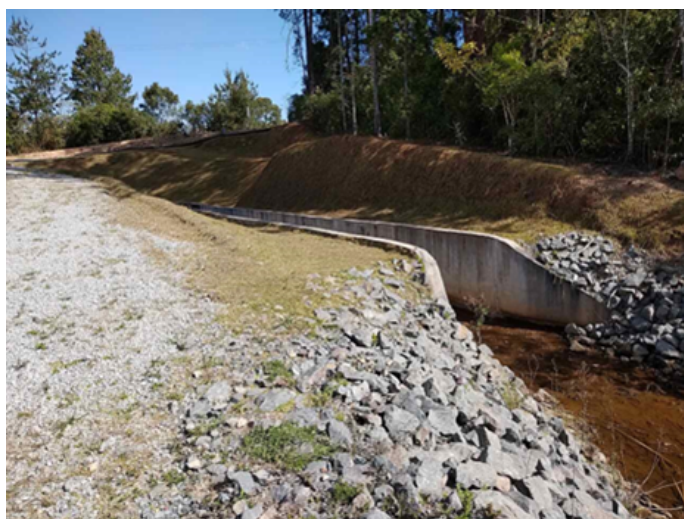
8. A Barragem de Rejeitos (BAR) encontra-se com o sistema extravasor implantado e operante (Fotos 01 a 03). Não foi identificada presença de cupins, árvores ou sinais de escorregamentos ou outras anomalias perceptíveis nos taludes das ombreiras ou no corpo do barramento (Fotos 02, 03, 06, 07, e 08). Ressalta-se que o consultor da CBDB ponderou que a camada superficial em brita da crista do barramento prejudica a identificação visual de eventuais trincas e rachaduras, sendo recomendável sua substituição (Fotos 04 e 05).

Foto 01: Tomada d'água do canal extravasor da Barragem de Rejeitos, construído em substituição ao vertedouro livre (tulipa) da barragem.

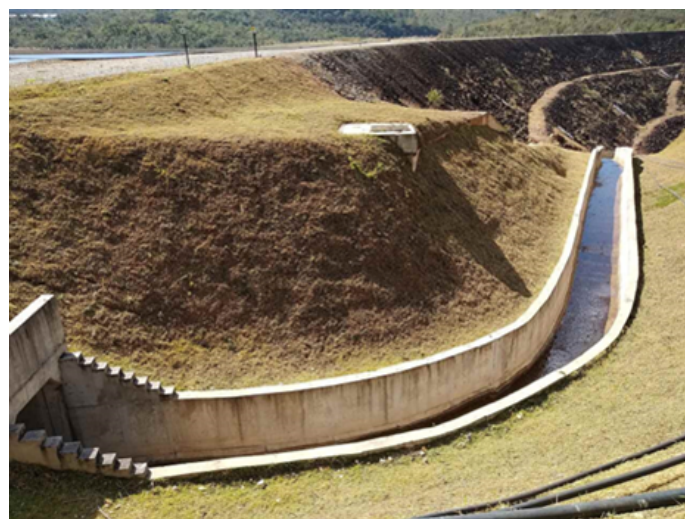
Foto 02: Canal extravasor e ombreira direita da Barragem de Rejeitos.

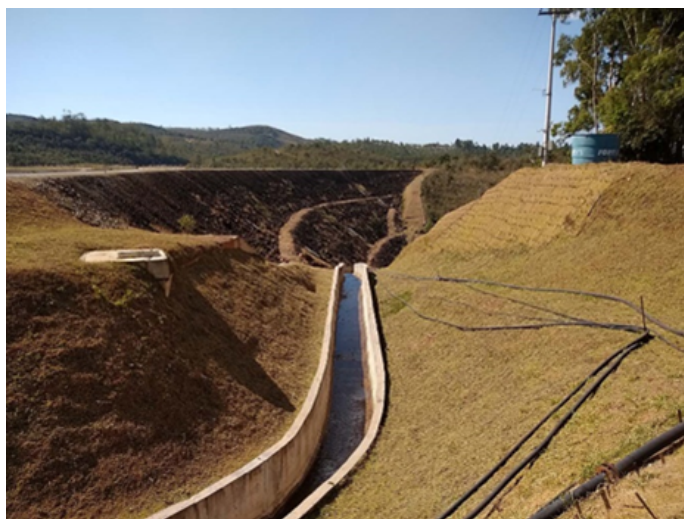
Foto 03: Canal extravasor e ombreira direita da Barragem de Rejeitos. Área de taludes gramadas e sem presença de cupinzeiros ou árvores.

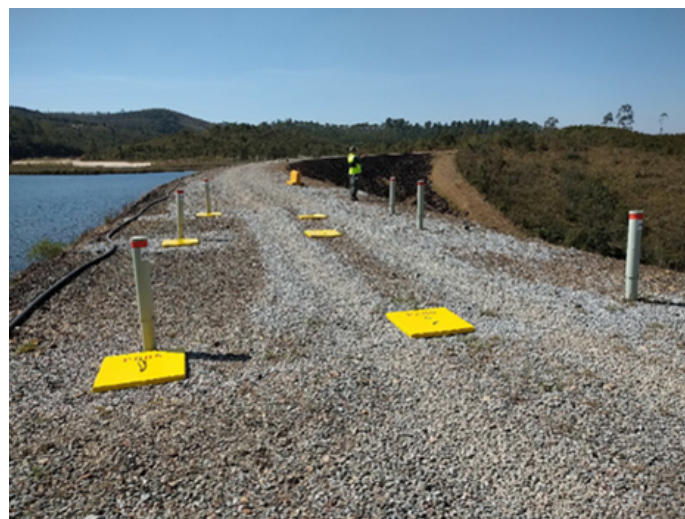
Foto 04: Crista da Barragem de Rejeitos recoberta com brita, inviabilizando a identificação de eventuais rachaduras por movimentação interna.

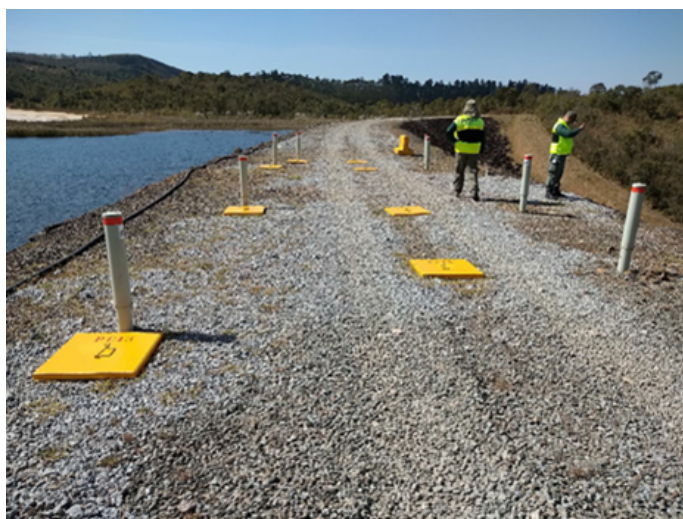
Foto 05: Piezômetros instalados na crista da Barragem de Rejeitos.

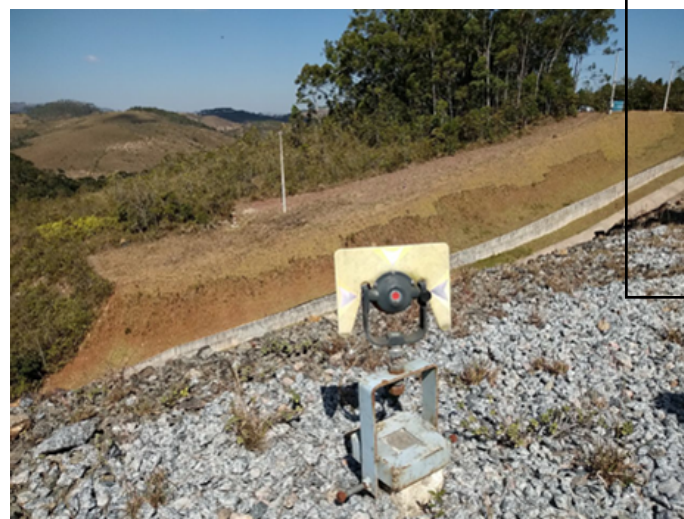
Foto 06: Marco topográfico para monitoramento de deslocamentos verticais e horizontais da Barragem de Rejeitos.

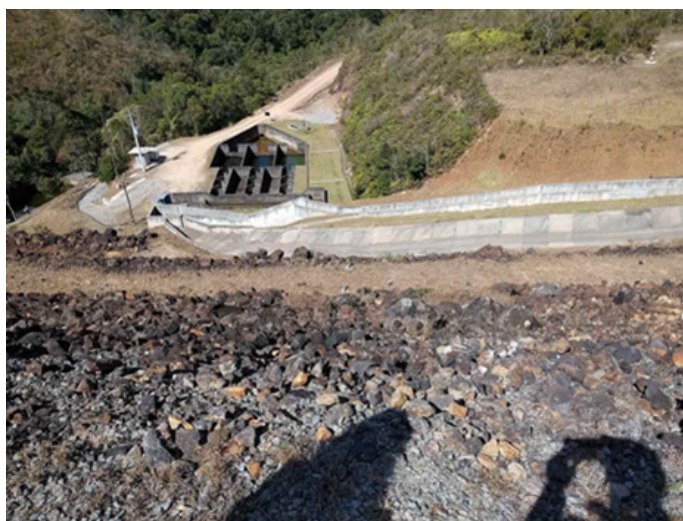
Foto 07: Escada hidráulica do sistema extravasor e o canal de drenagem de águas superficiais. Ao fundo encontra-se o sistema de chicanas onde é adicionado cloreto de bário ao efluente para precipitação de rádio nas Bacias D1 e D2.

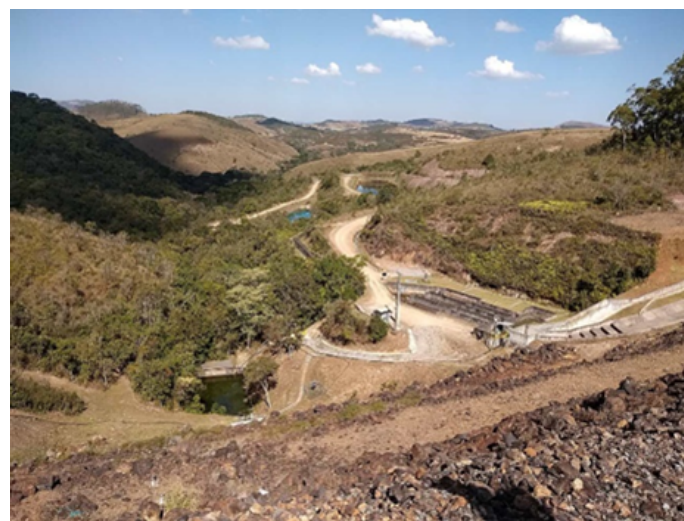
Foto 08: Vista a jusante da Barragem de Rejeitos. Na porção inferior do barramento, há o represamento e coleta por bombeamento da água ácida que percola da Barragem de Rejeitos. Ao fundo, é possível visualizar as Bacias D1 e D2.

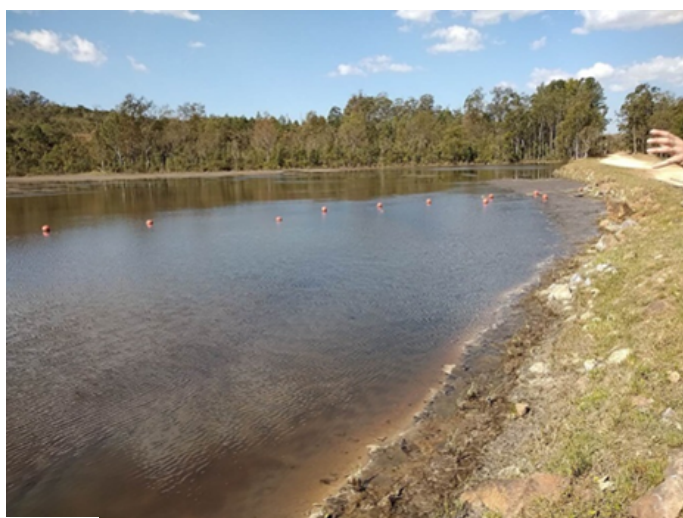
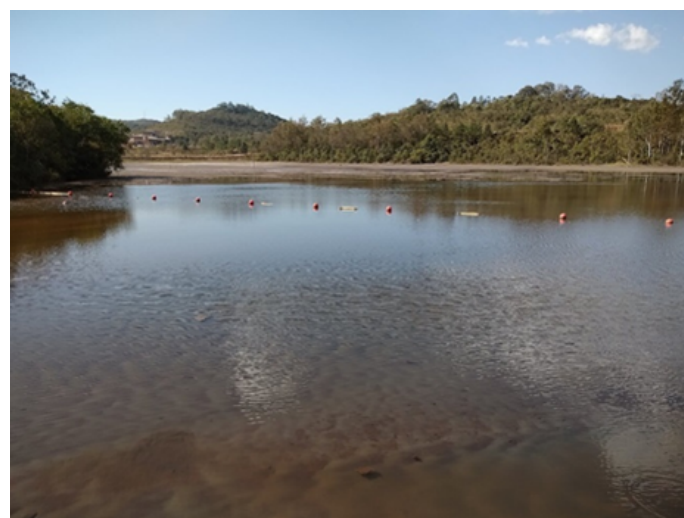
12. Conforme relatado e observado em campo, a Barragem D4 (D4, D3 e BIA) encontra-se assoreada, não mais desempenhando seu papel de retenção de sedimentos das águas ácidas tratadas pela ETE da UDC (Fotos 09, 10, 14, 15, 16 e 18), os quais são compostos basicamente por diuranato de cálcio (CaU₂O₇).

Foto 09: Vista a montante da Barragem D4. Lâmina d'água delgada em função do assoreamento da barragem. Presença de vegetação nas margem da lâmina d'água.

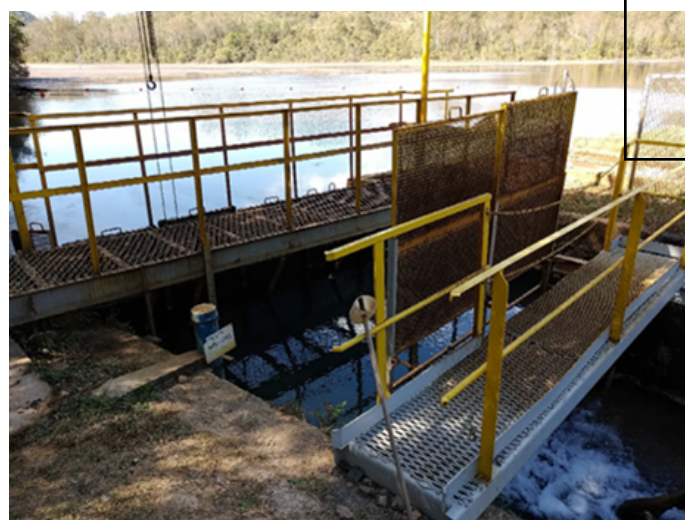
Foto 11: Tela de retenção de sólidos instalada no extravasor da Barragem D4.

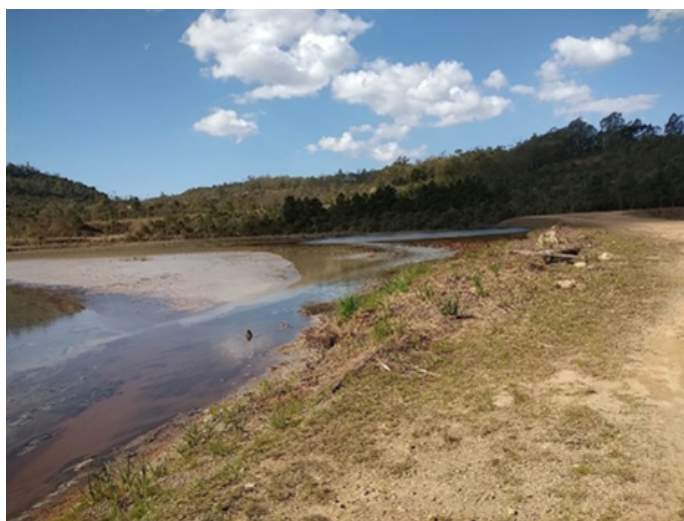
Foto 15: Dique D3, também se encontra assoreado. Fluxo de água ácida decorrente de surgência proveniente do Bota-fora 8.

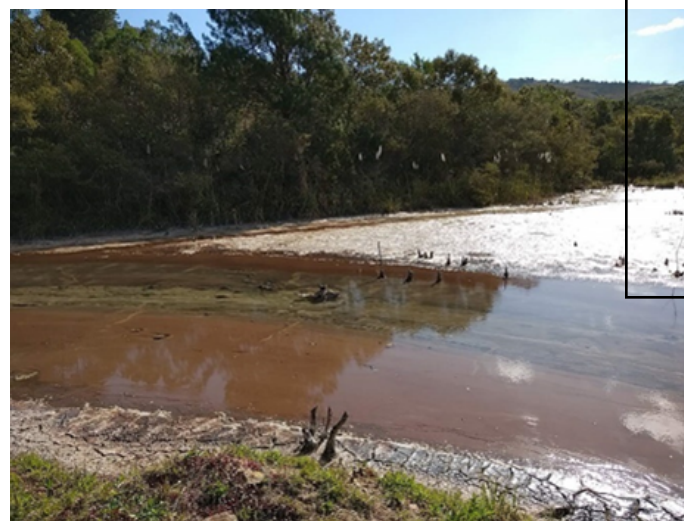
Foto 16: Dique D3, também se encontra assoreado. Fluxo de água ácida decorrente de surgência proveniente do Bota-fora 8. Vegetação ao fundo afetada pela drenagem ácida.

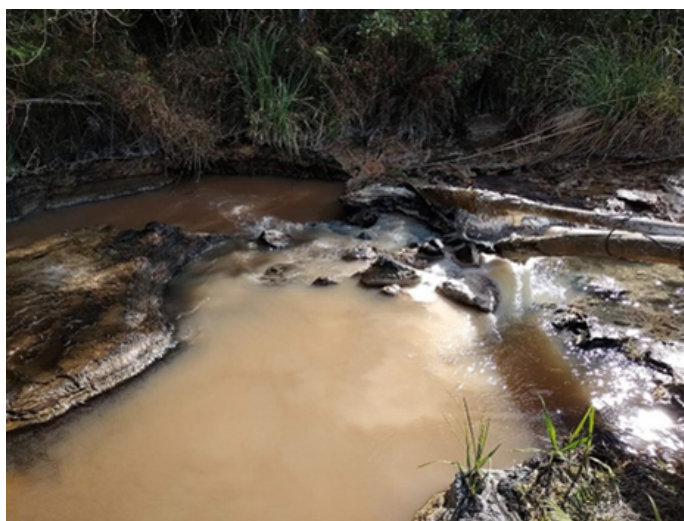
Foto 17: Canal de ligação do Dique D3 a Barragem D4, onde ocorre a aplicação de solução de cal na drenagem ácida.

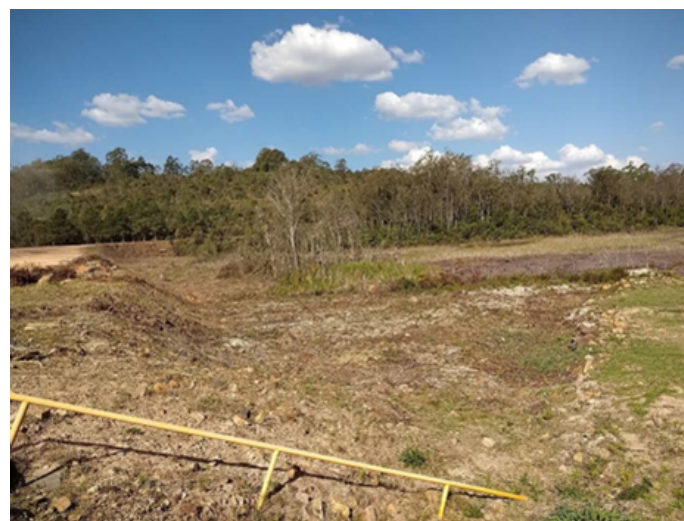
Foto 18: Vista da crista do Dique D3 e da porção completamente assoreada da Barragem D4.

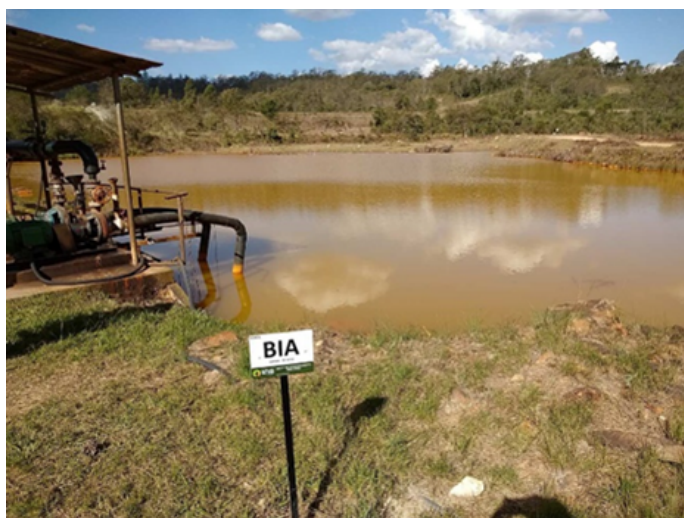
Foto 19: Bacia Ivan Antunes – BIA, onde ocorre a captação de água do Bota-fora 8. Parte significativa da drenagem ácida do Bota-fora 8.

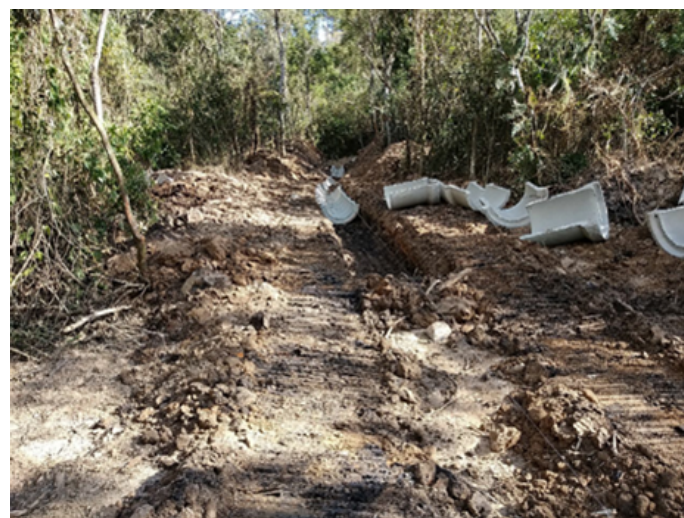
Foto 20: Construção de canal de desvio do efluente tratado na ETE da Barragem D4 (BIA, D3 e D4). O canal desemboca no Córrego do Bota-fora 8.

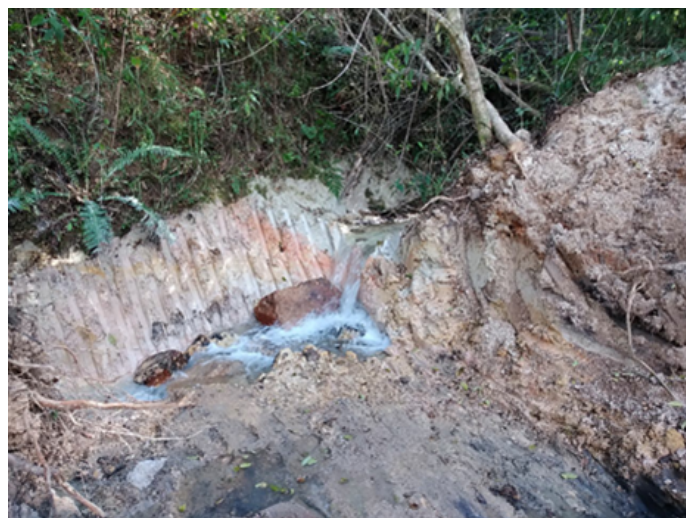
Foto 21: Local de desemboque do canal de desvio do efluente tratado na ETE da Barragem D4 (BIA, D3 e D4). O ponto de desemboque é o Córrego do Cercado, cujo leito também foi desviado destas estruturas. O Córrego do Cercado desemboca na Barragem ae Águas Claras (ribeirão das Antas).

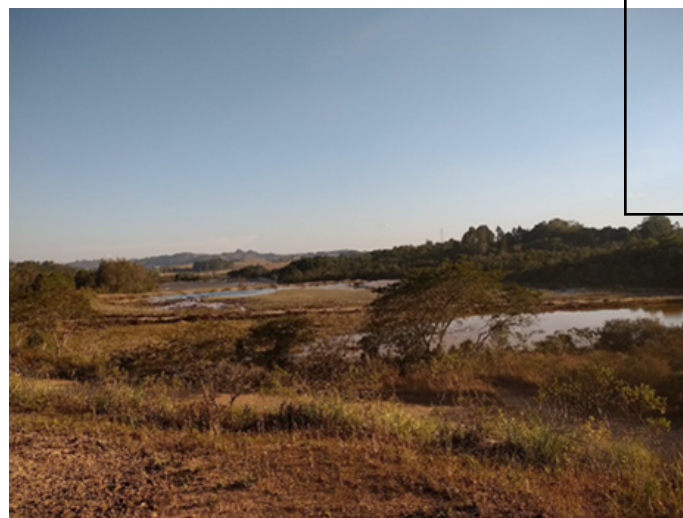
Foto 22: Vista do Dique BIA, na porção inferior direita, Dique D3 e Barragem D4, ao fundo.

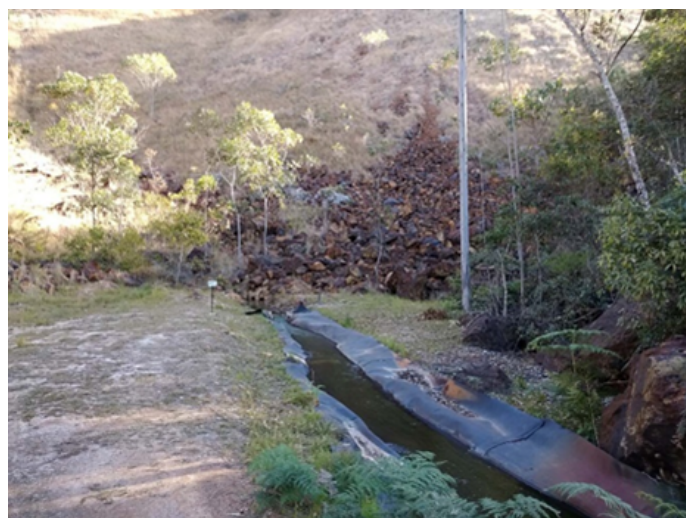
Foto 23: Coleta e direcionamento para a BNF de drenagem ácida do Bota-fora 4.

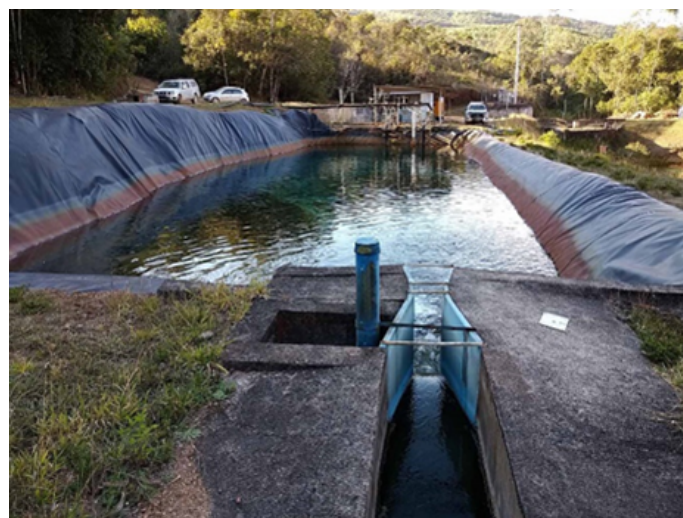
Foto 24: BNF - Bacia Nestor Figueiredo – BNF, onde ocorre a captação de água ácida do Bota-fora 4. Parte da drenagem ácida do Bota-fora 4 não está sendo captada pela BNF, tendo sido identificada pluma de contaminação subterrânea no sentido da microbacia do rio Verde.

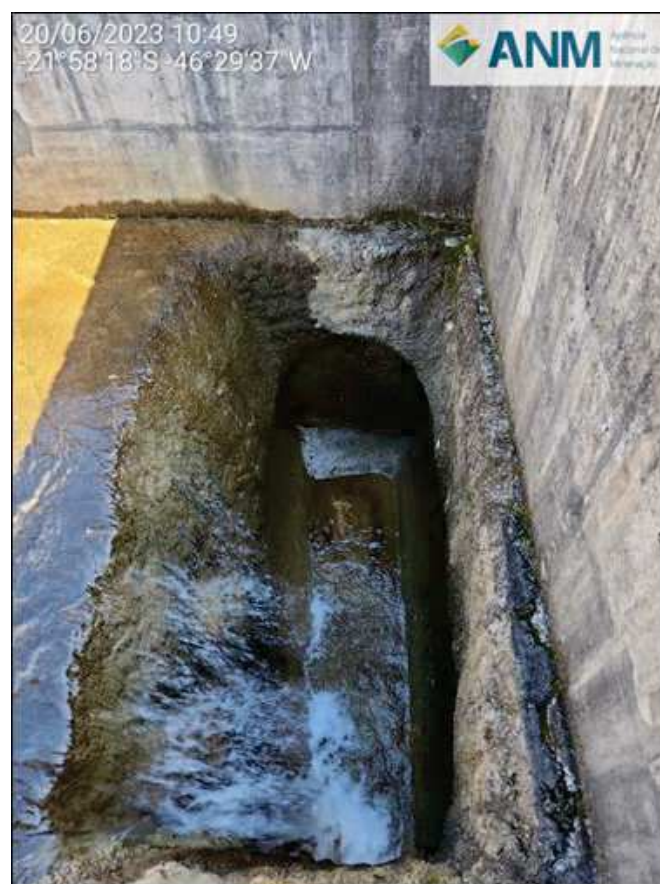
Figura 2.7 – Desemboque tamponado do sistema extravasor desativado

- Durante a vistoria o sistema extravasor localizado na ombreira direita estava em operação. Não foram identificadas anomalias. Foi informado pela equipe da CNEN que acompanhou a vistoria que em épocas de estiagem em que o sistema extravasor não está operando, é possível visualizar percolação pela galeria tamponada do sistema de tulipa desativado (Figura 2.7). Recomenda-se que, caso essa anomalia volte a ser observada, que sejam implantadas medidas para monitoramento da vazão e da presença de sólidos.

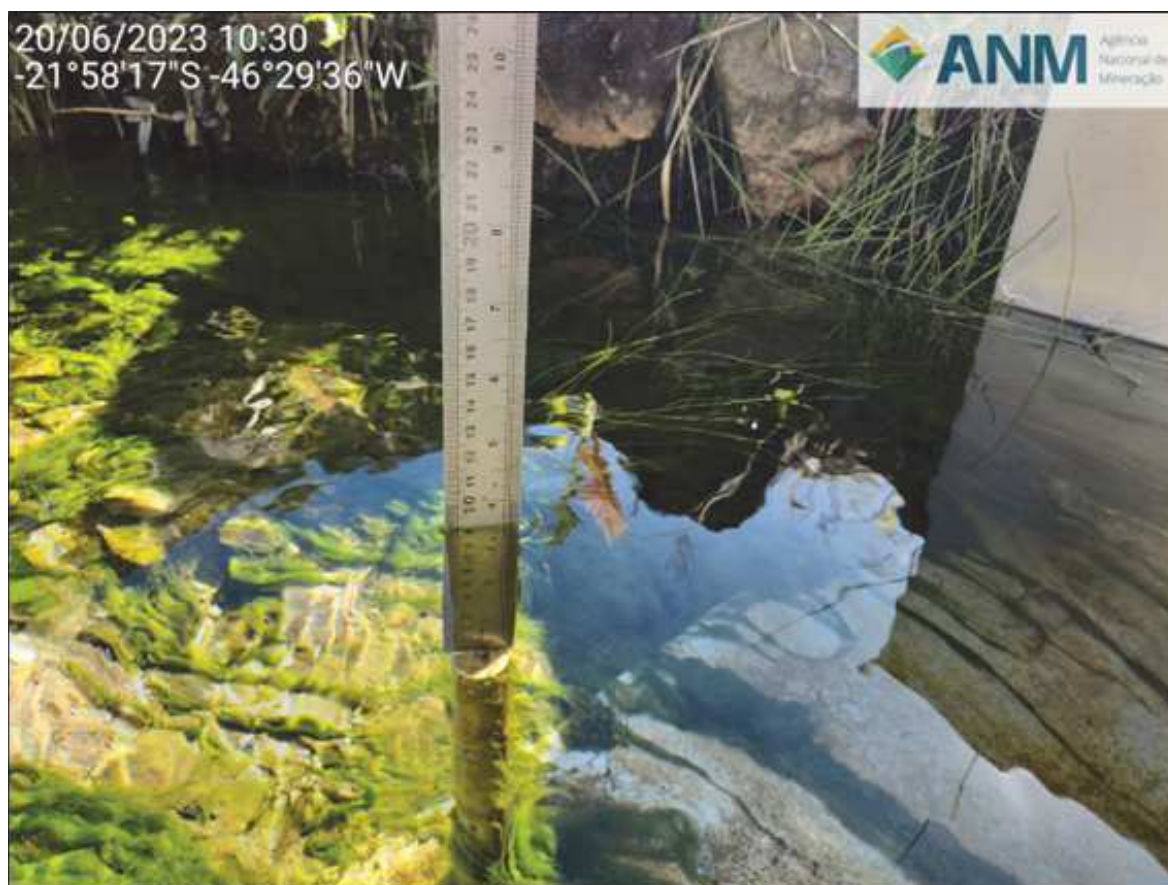
Figura 2.8 – Leitura manual do medidor de vazão da drenagem interna (ponto 27E)

- Foi realizada uma leitura manual do medidor de vazão da drenagem interna (Ponto 27E). A partir de uma leitura foi medida a altura de 9,1 cm entre o vértice do vertedor e a lâmina d'água (Figura 2.8). Utilizando-se da equação abaixo foi calculada vazão de 12,7 m³/h. Este valor está condizente com os observados durante o mesmo período em 2022.

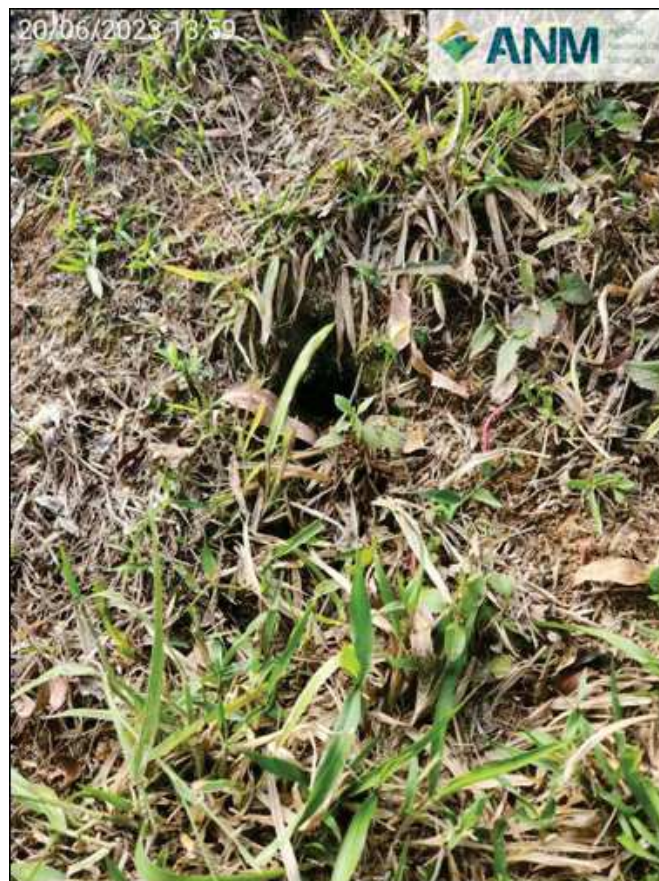
- O talude de jusante se encontrava em boas condições de estado de conservação em relação à proteção vegetal. No entanto, conforme Figura 3.4, foram observadas tocas de animais que devem ser preenchidas nas rotinas de manutenção da barragem.

Figura 3.4 – Buracos de animais no talude de jusante

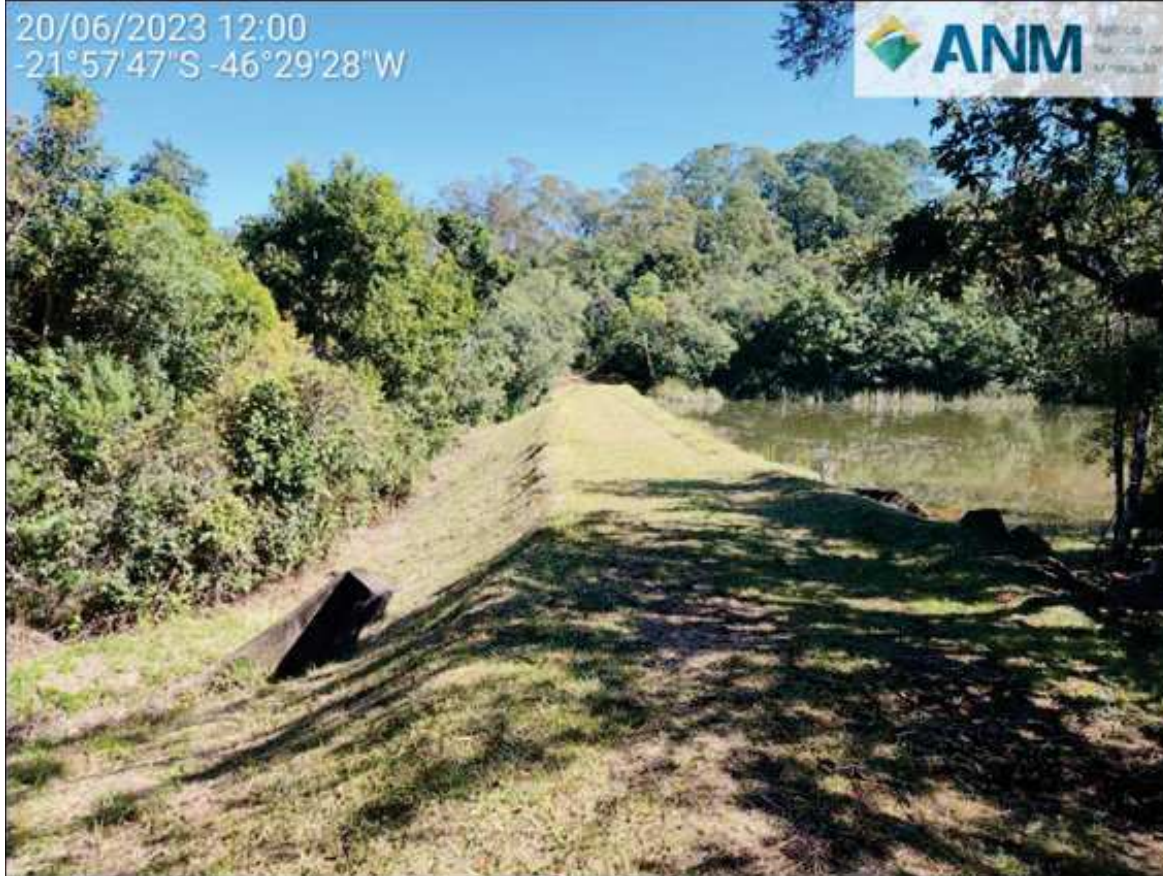
Figura 4.4 – P11 – Dique Asa da Andorinha

- P11 – Neste ponto observou-se a presença de uma barragem denominada Dique Asa da Andorinha com altura aproximada de 4 m (medição por meio do hipsômetro) (ver Figura 4.4). Durante a vistoria foi exigido que o empreendedor apresentasse evidências que a estrutura se trata apenas de uma barragem para regularização de vazão de água e desvio do aporte de água para a Barragem de Rejeitos, não tendo como objetivo contenção de sedimentos e ou rejeito. Essa exigência foi respondida satisfatoriamente pelo empreendedor no Requerimento (8058594) que apresentou evidências demonstrando que a estrutura armazena água com característica de águas naturais sem sofrer influência das atividades de mineração da UDC. **Portanto, entende-se que a fiscalização da segurança dessa estrutura não compete à ANM.**

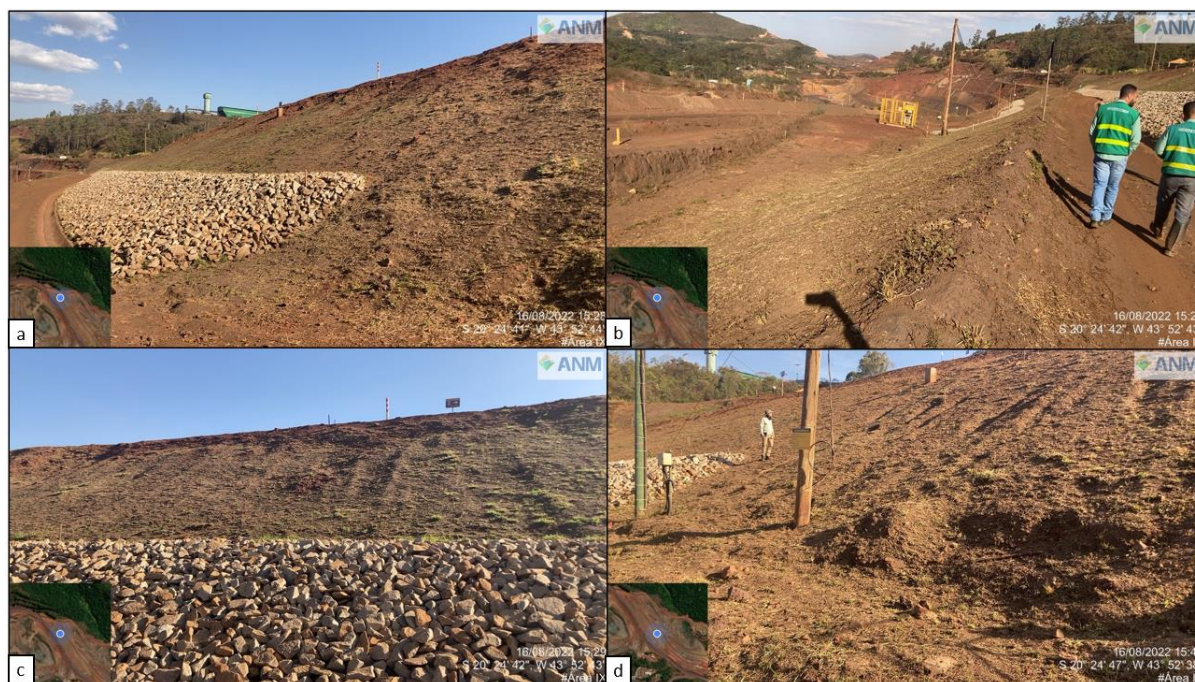
Figura 3-Talude de jusante (a)Região próxima a ombreira direita (b)Vista do talude inferior (c) Detalhe do dreno invertido (d)detalhe de irregularidades no talude de jusante próxima a região central.

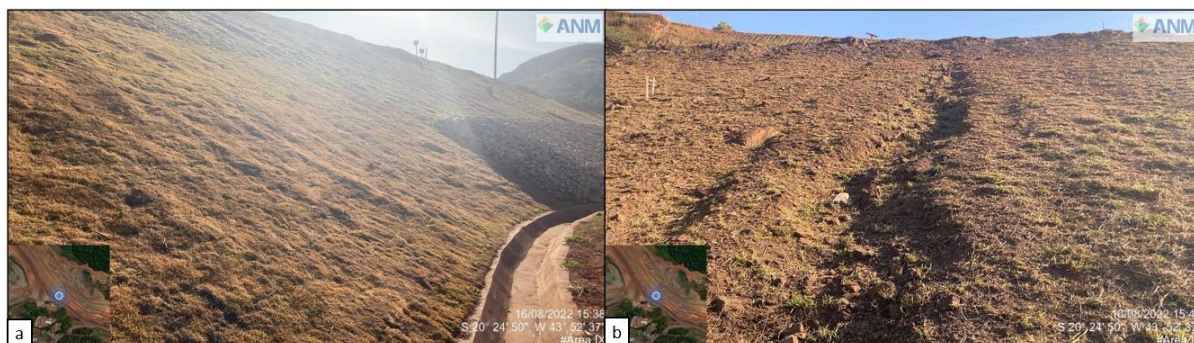
Figura 4- Talude de jusante (a)Região próxima a ombreira esquerda, finalização do dreno invertido (b) Irregularidade superficial nos taludes.

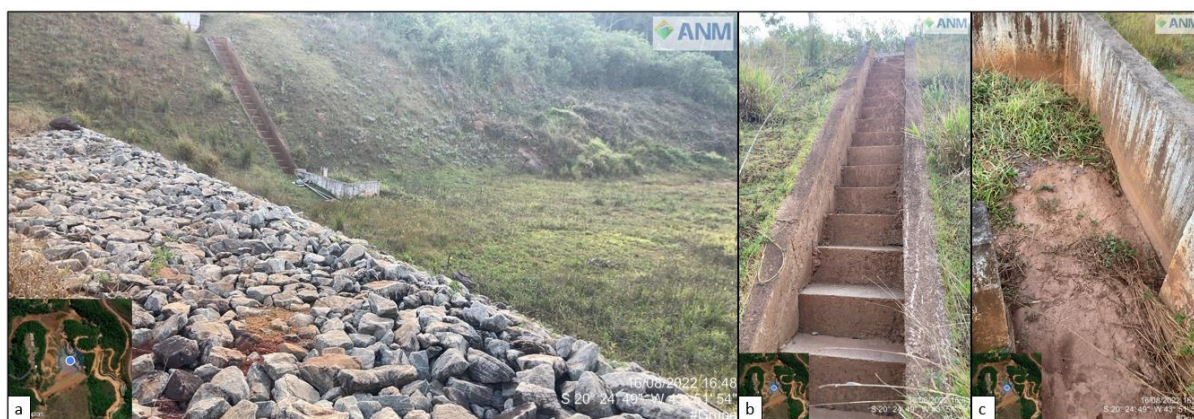
Figura 12- Canal de drenagem ombreira esquerda (a) vista da descida (b) descida (c) assoreamento no pé da escada.

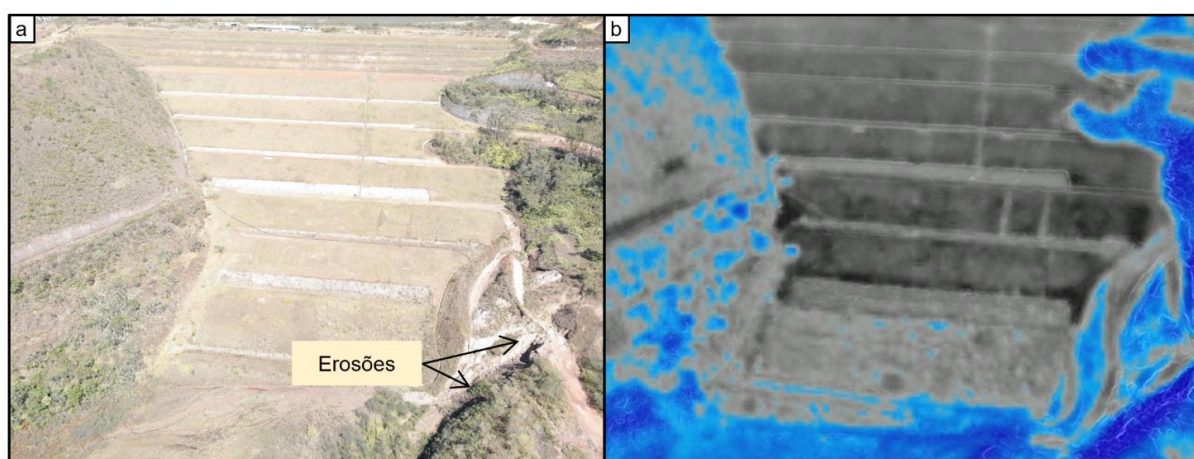
Figura 14. Imagens de drone do maciço da barragem Forquilha I. Par de imagens óptica e termal (cor azul região de menores temperaturas). Não foram identificadas anomalias termais que pudessem indicar a existência de surgências no maciço.

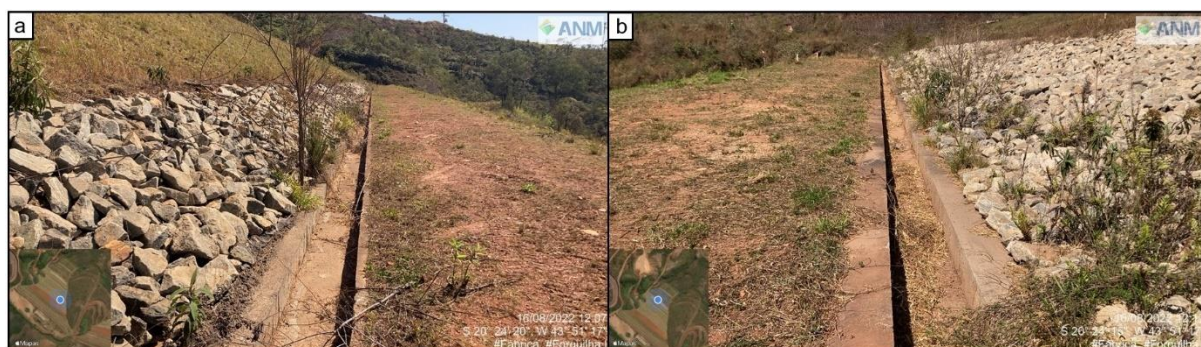
Figura 20. Trechos com enrocamento (saídas de drenagem interna) secos.

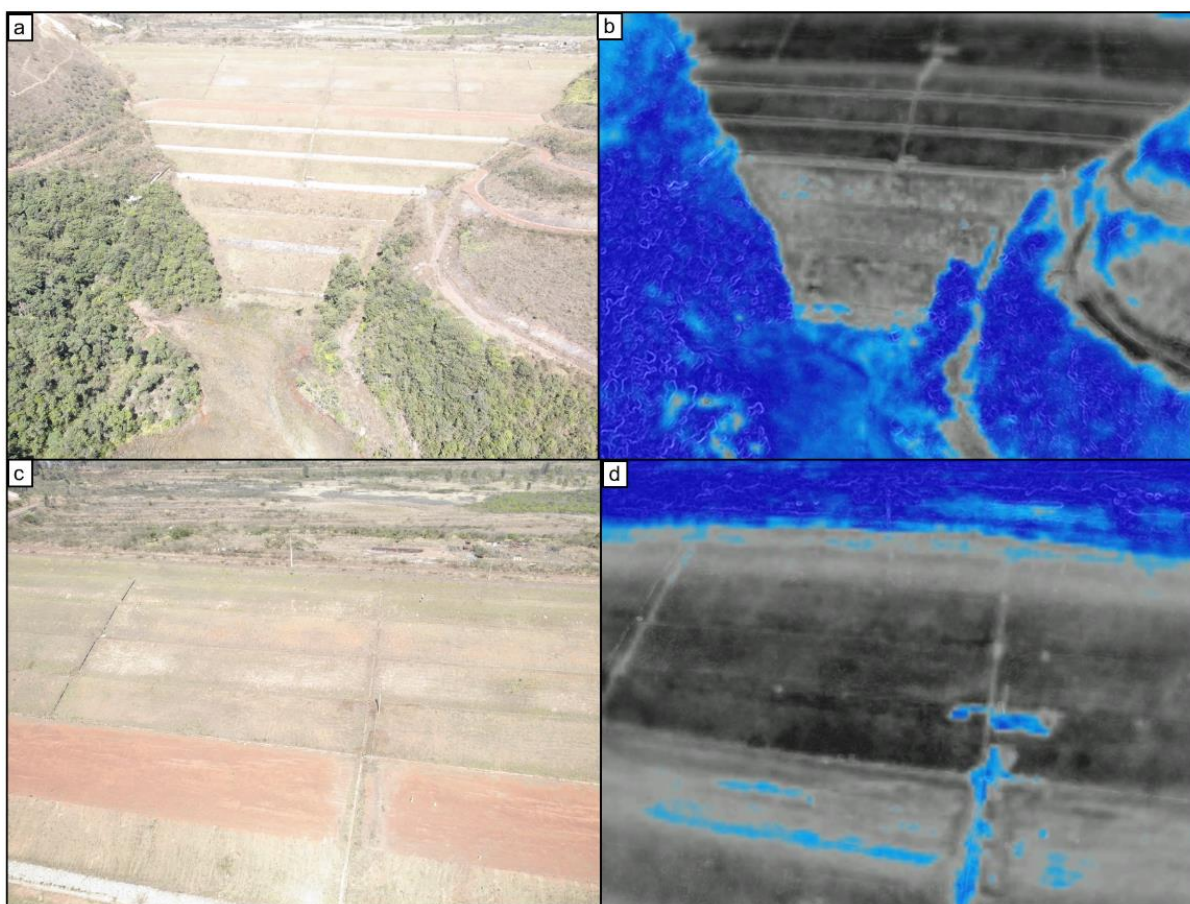
Figura 21. Imagens de drone do maciço da barragem Forquilha II. Par de imagens óptica e termal (cor azul região de menores temperaturas). Surgências no maciço, sugeridas pelas anomalias termais, não foram identificadas durante a inspeção.

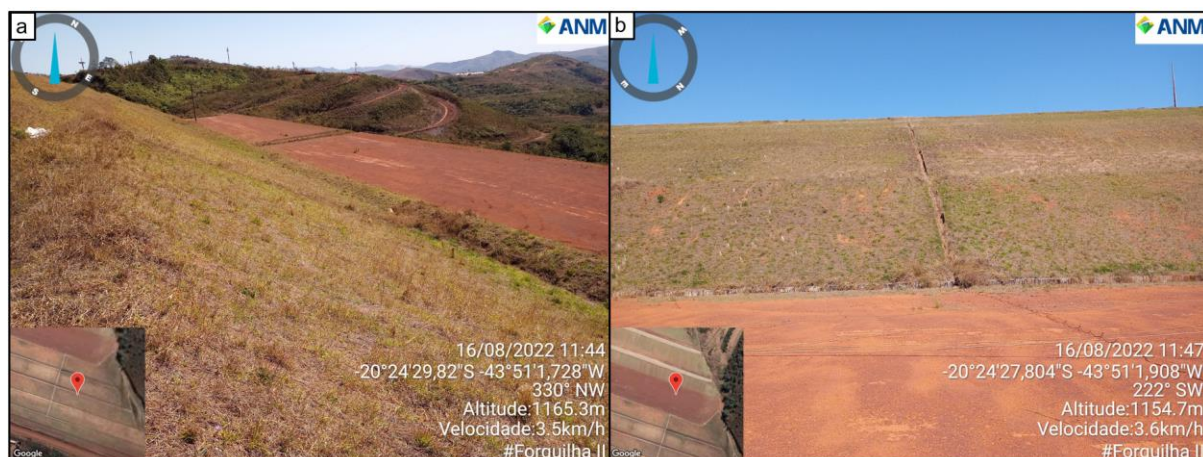
Figura 24. Talude imediatamente a montante da berm de reforço, sem sinais de instabilização.

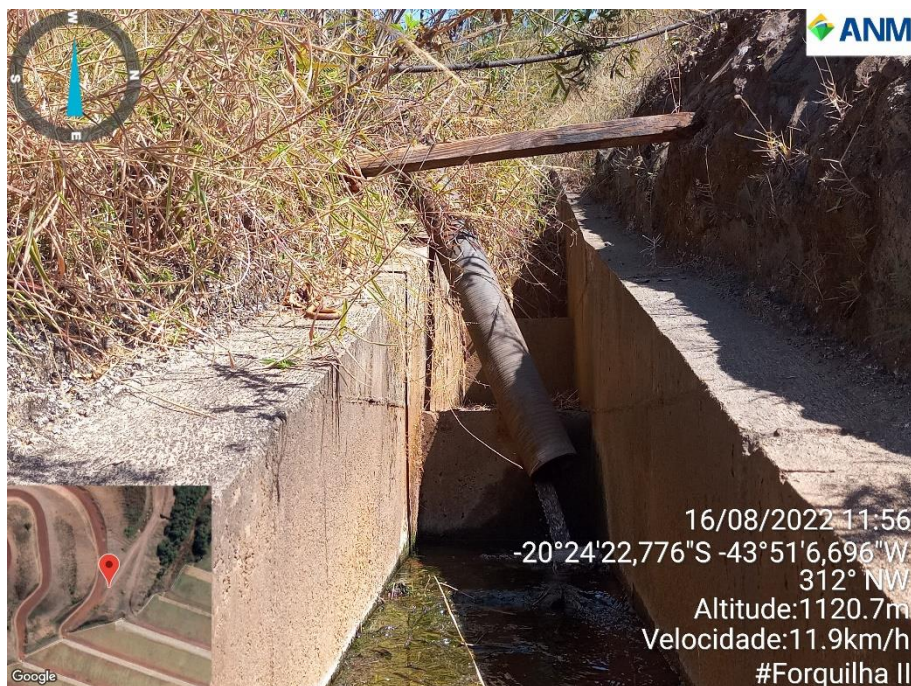
Figura 26- Saída de dreno interno identificado em escada hidráulica situada na ombreira esquerda

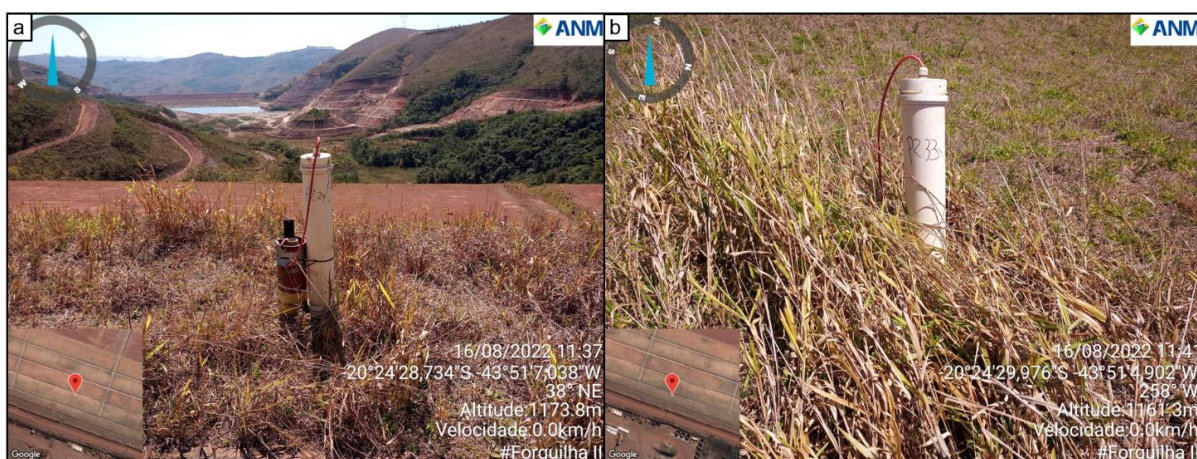
Figura 29. Condições da instrumentação (identificada), vegetação do entorno não controlada.

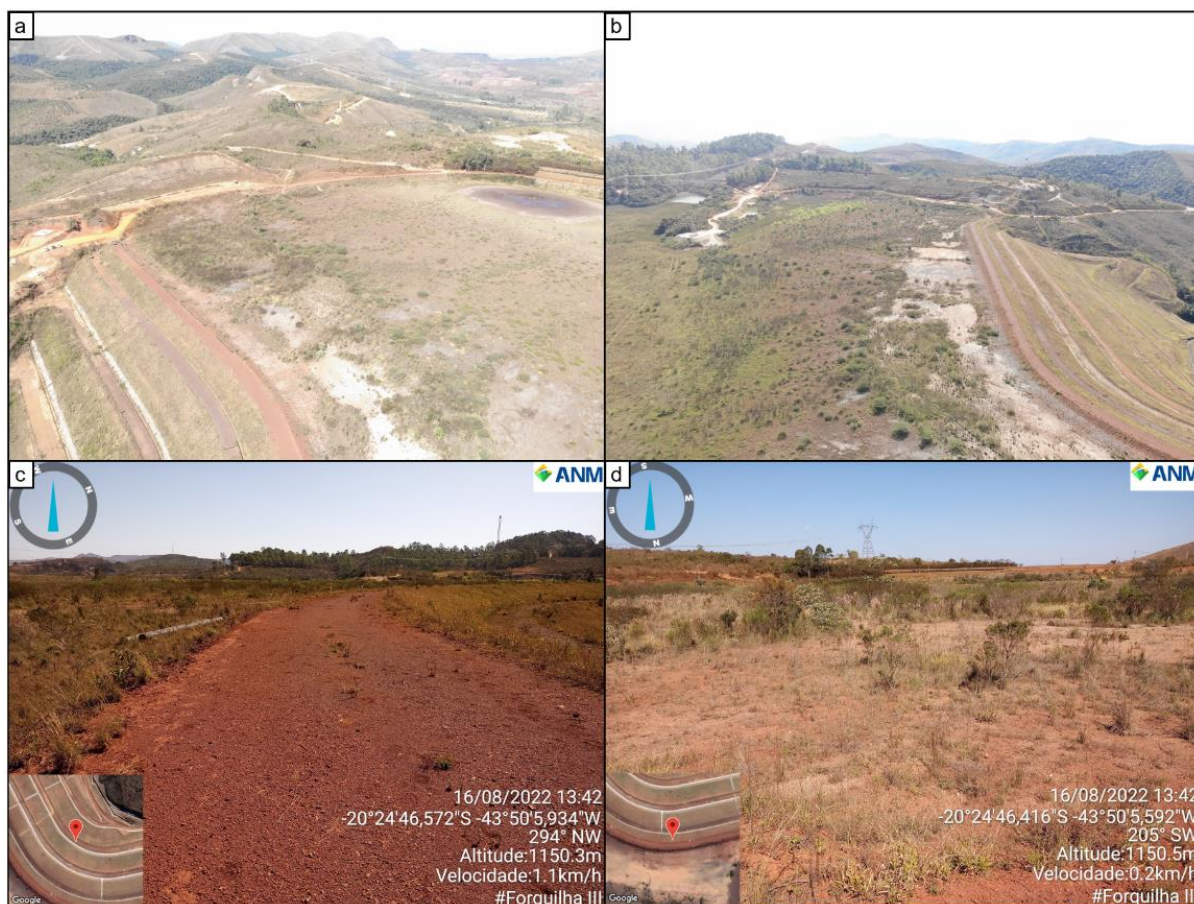
Figura 31. Reservatório sem acúmulo superficial de água e com presença de vegetação (a, b, d) e crista (c) da barragem Forquilha III.

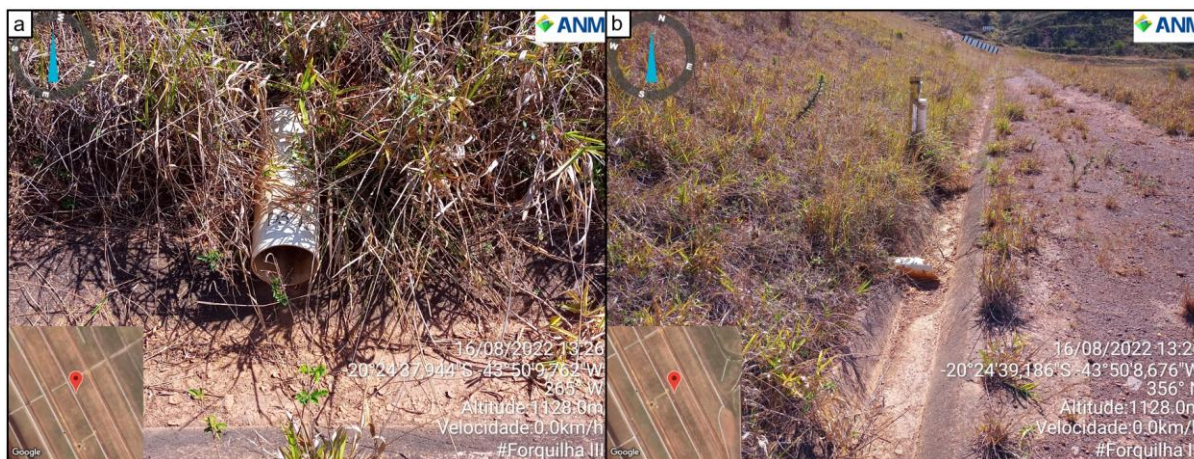
Figura 32. Saídas de drenos horizontais (sem fluxo de água).

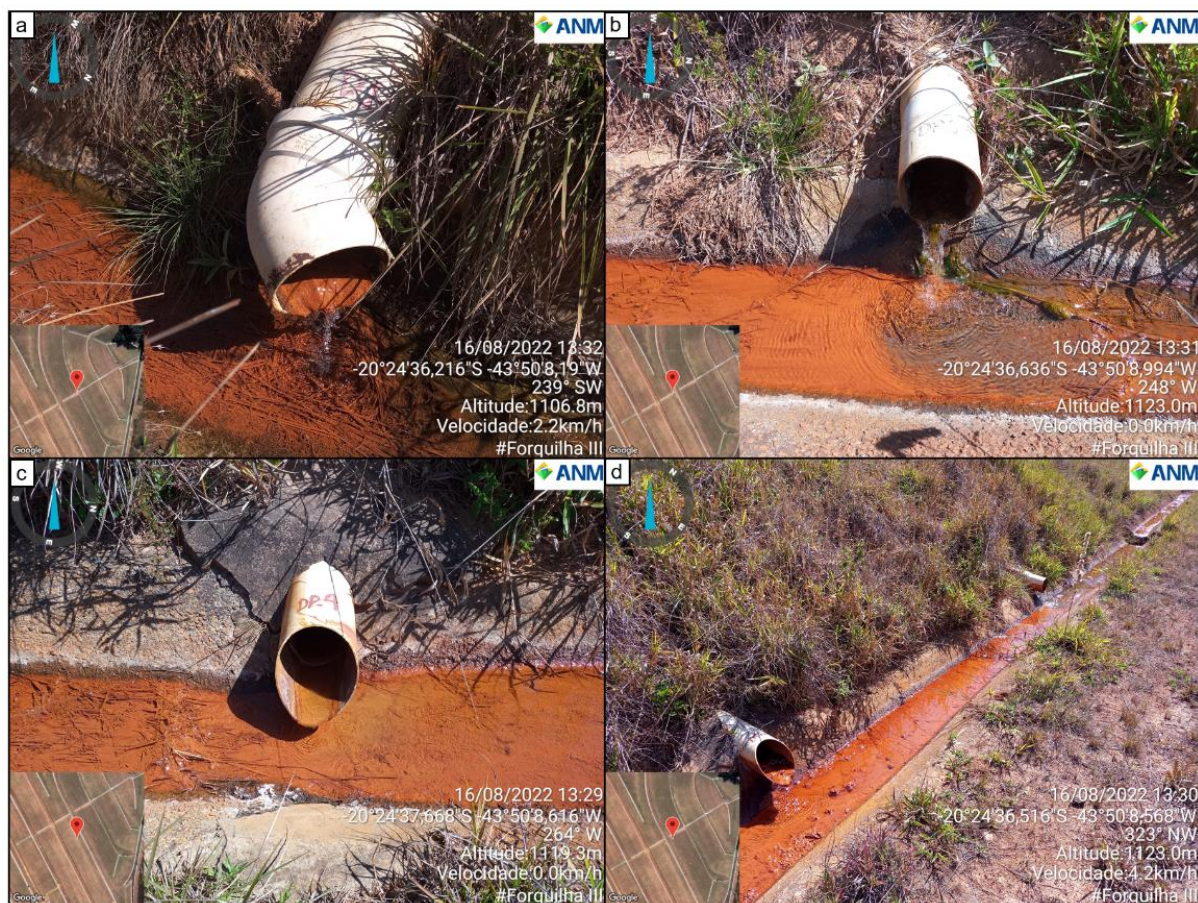
Figura 33. Drenos horizontais com fluxo de água, sem sedimentos aparentes, na terceira berma.

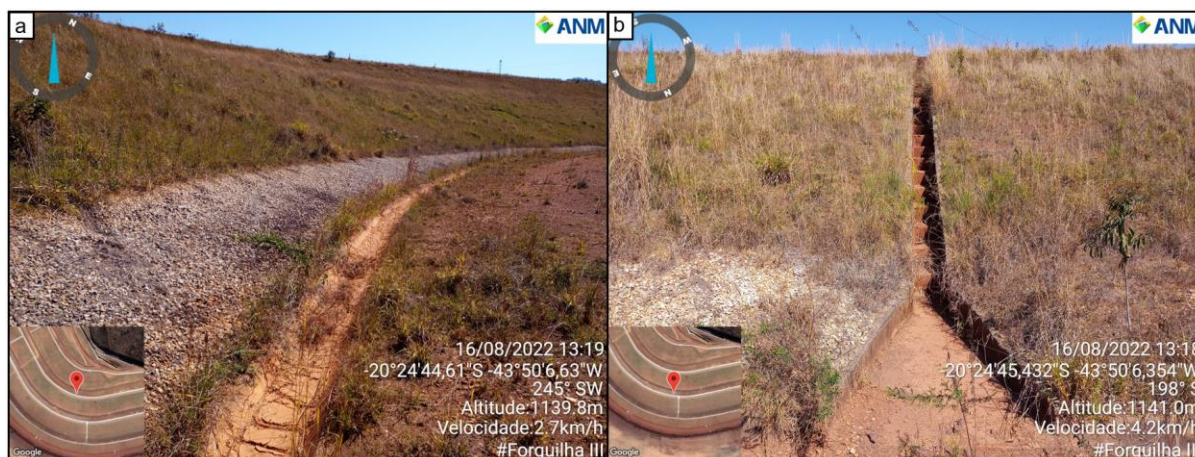
Figura 35. Saída de drenagem interna na segunda berma e escada hidráulica do talude superior em boas condições estruturais.

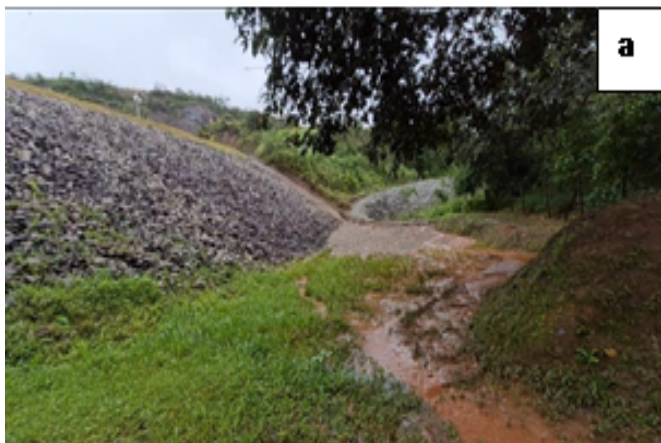
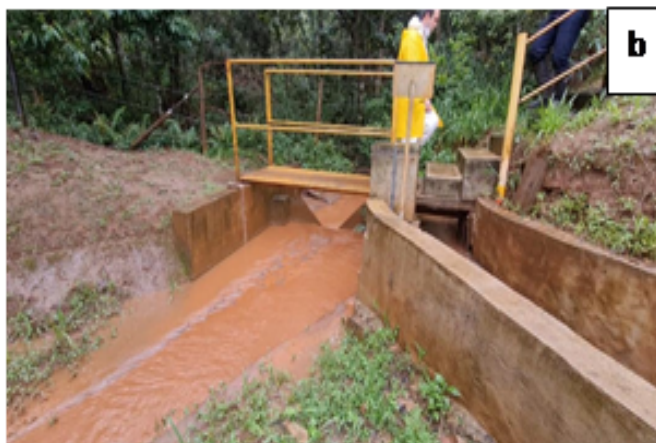
Outra canaleta foi obstruída por material carregado das erosões ocorridas à montante e desviou a drenagem na direção à saída do dreno de pé do Dique de Sela (Figura 4a), fazendo com que a água ficasse crementasse vazão no medidor do dreno de pé (Figura 4b). Tal anomalia deve ser corrigida imediatamente para a devida verificação da turbidez da água do dreno de pé e de sua correta vazão.

Figura 4. a) Canaleta obstruída desviando a água pluvial em direção ao dreno de pé; e b) medidor de vazão do dreno de pé do Dique de Sela, com incremento de vazão e turbidez da água pluvial desviada.
