COMISSÃO EXTERNA SOBRE FISCALIZAÇÃO DOS ROMPIMENTOS DE BARRAGENS E REPACTUAÇÃO

RELATÓRIO TEMÁTICO

Brasília-DF, 19 de dezembro de 2023.

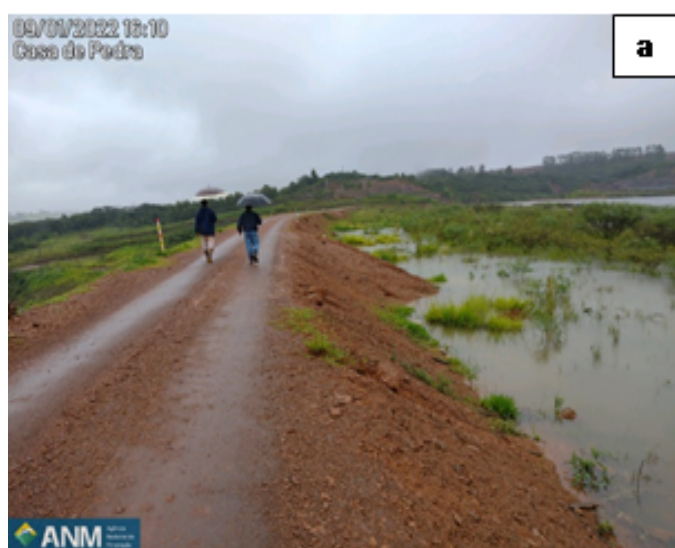
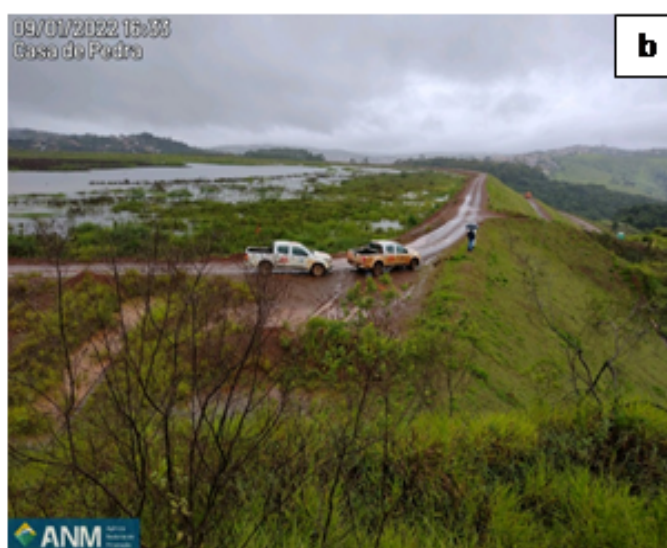
A vistoria percorreu toda a crista da Barragem Casa de Pedra e porções dos taludes de jusante, onde não foi verificada nenhuma anomalia. O maciço da barragem é revestido por uma camada de material laterítico com aproximadamente 50cm de espessura e coberto com gramíneas, que contribuem para evitar a deflagração de processos erosivos (Figura 5).

Observou-se que o reservatório da Barragem Casa de Pedra encontra-se já bem assoreado e com acúmulo de água devido às fortes chuvas, apresentando uma borda livre de aproximadamente 1,5m no momento da vistoria (Figura 5).

Figura 5. a) Crista da Barragem Casa de Pedra e talude de montante com borda livre; e b) visão do reservatório de Casa de Pedra com acúmulo de água devido às intensas chuvas.

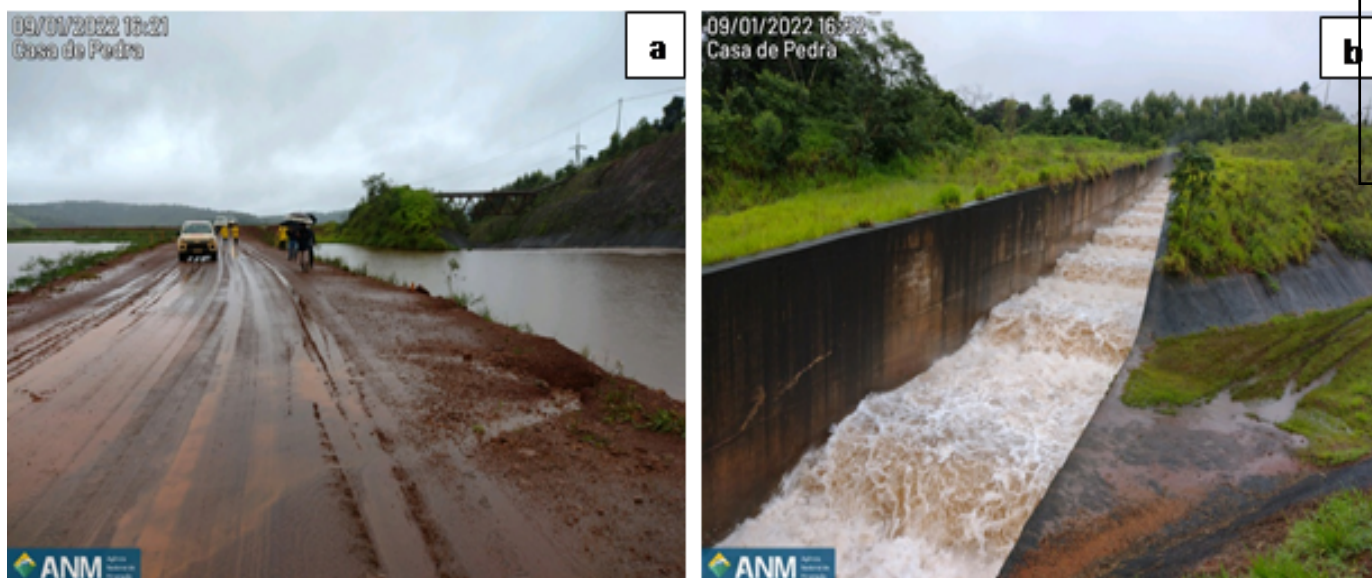
O vertedouro da Barragem Casa de Pedra encontra-se junto à ombreira direita, onde há um pequeno lago para decantação de finos antes do emboque (Figura 6a). Percebe-se que o vertedouro é bem dimensionado e estava performando com uma vazão bem acima do normal devido à intensa pluviometria (Figura 6b).

Figura 6. a) lago próximo ao emboque do extravasor com a finalidade de reter partículas finas; e b) extravasor da Barragem Casa de Pedra atendendo a um volume elevado de água.

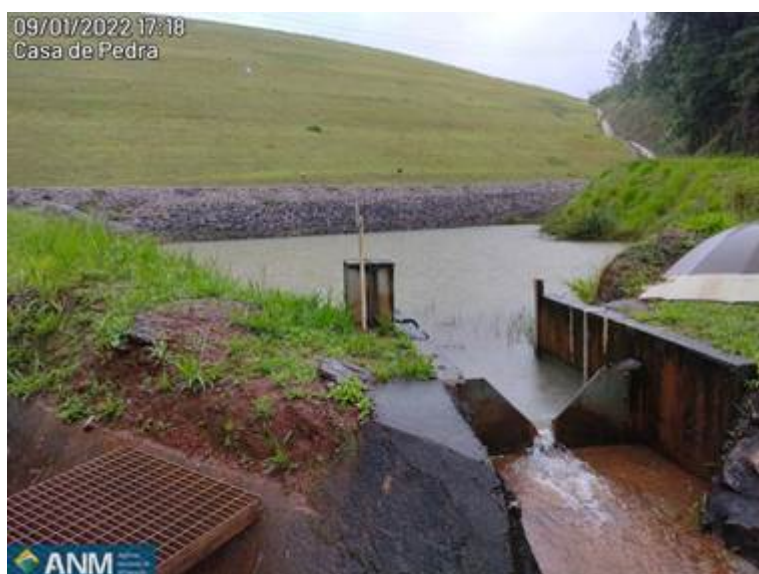
A água drenada pelo tapete de pé da Barragem Casa de Pedra estava límpida e, segundo o Sr. Henrile, apresentava vazão apenas um pouco aumentada, que em geral, permanece constante durante o ano (Figura 7).

Medidor de vazão da água que sai do dreno de pé da Barragem Casa de Pedra, apresentando impedimento e vazão pouco aumentada.

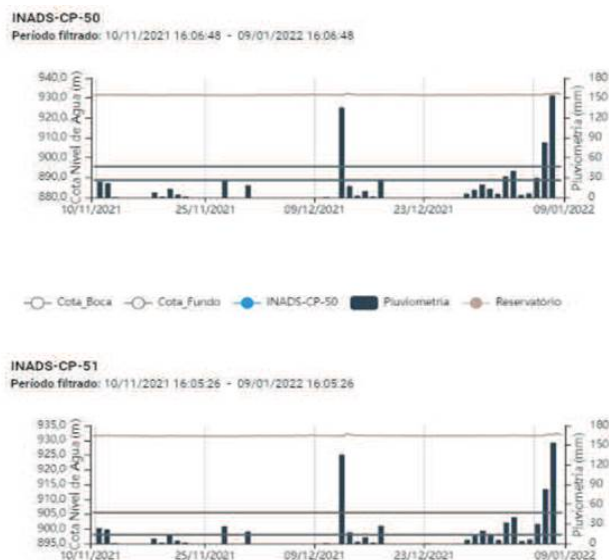
5. Os gráficos apresentados nas figuras 6.4 a 6.16 (págs. 32 a 44), que deveriam mostrar as medidas tomadas nos piezômetros e INAs, assim como seus níveis de alerta e emergência, apresentam dados ilegíveis em sua maior parte, dificultando sobremaneira a análise da instrumentação da Barragem Casa de Pedra e de Sela e do Dique de Sela. Na maior parte dos gráficos não se identifica qual linha refere-se às medidas da instrumentação e quais são relativas à níveis de alerta (Figura 2).

Figura 2. Exemplo de gráfico apresentado no relatório da CSN sobre as medidas da instrumentação da barragem, de forma ilegível, nos quais não conseguimos identificar qual linha refere-se à instrumentação.

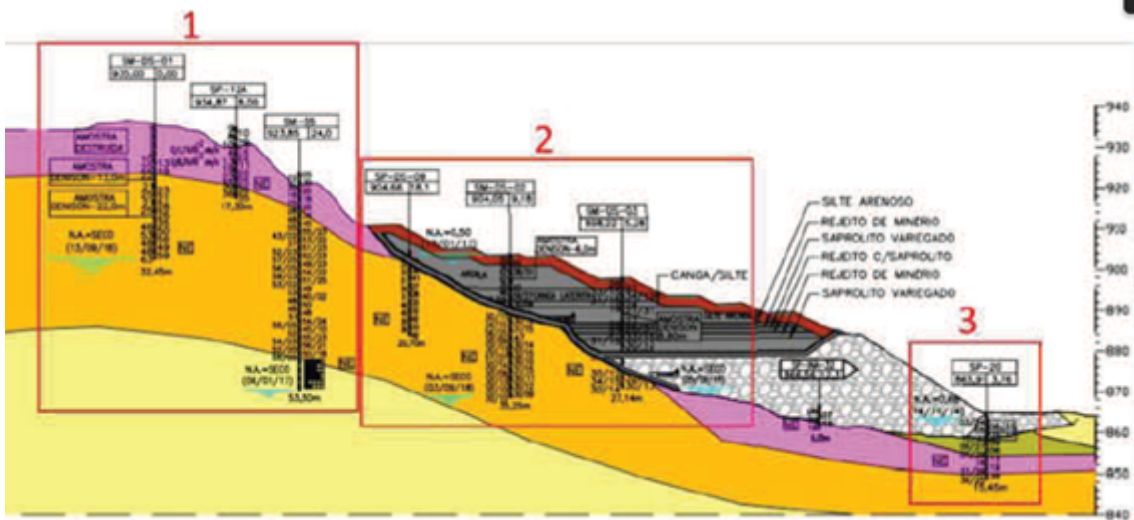
A primeira questão diz respeito à taludes junto à ombreira direita do Dique de Sela, ditos como de terreno natural, são, na verdade, empilhamento de rejeitos e solos, como pode ser evidenciado na Figura 3 (Seção G-G - pág. 49 do relatório apresentado).

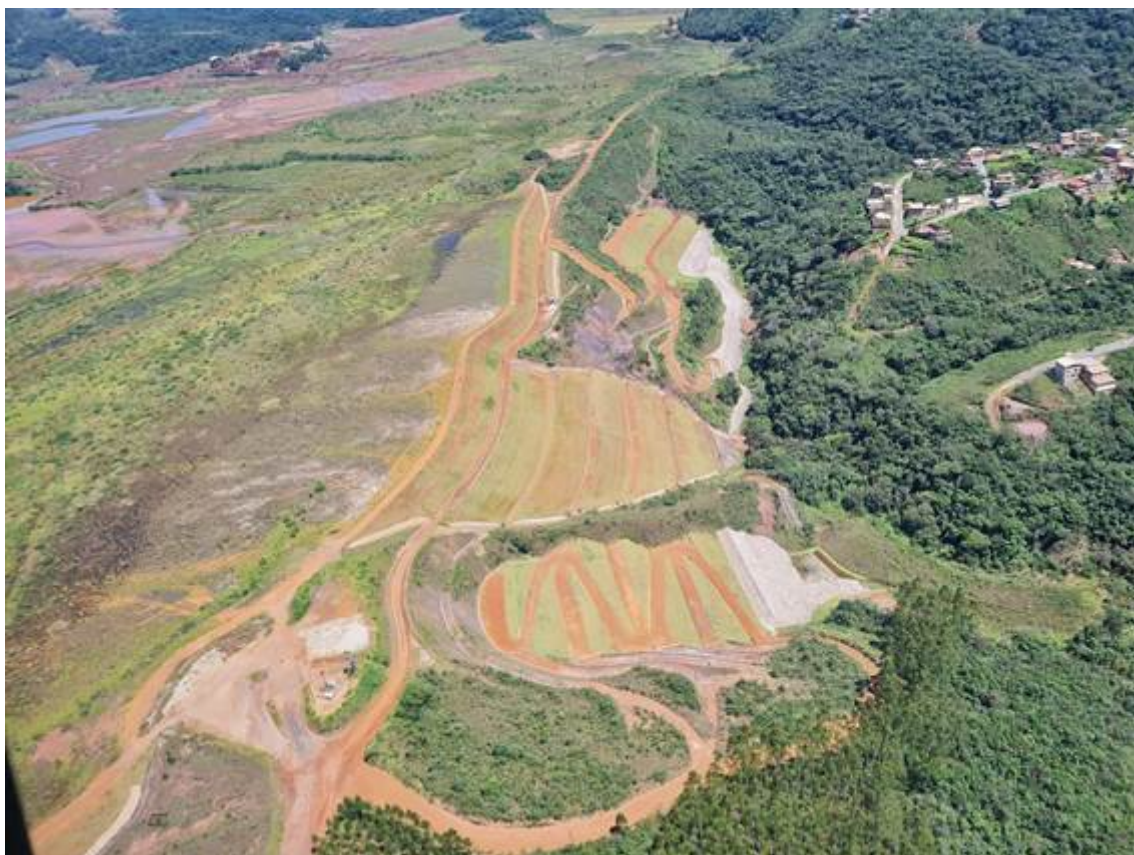
A Figura 5 mostra fotografia tirada do helicóptero, na qual pode ser observado o último talude do Dique de Sela, que parece ter sido construído por alteamento, em parte por linha de centro e parte à montante, sobre rejeitos. Nesta fotografia também é possível observar os taludes que seriam empilhamentos drenados de rejeitos e solos.

Figura 5. Visão aérea do Dique de Sela, cujo último talude refere-se a alteamento em parte à montante, e taludes adjacentes à ombreira direita, relativos à empilhamento drenado de rejeito.

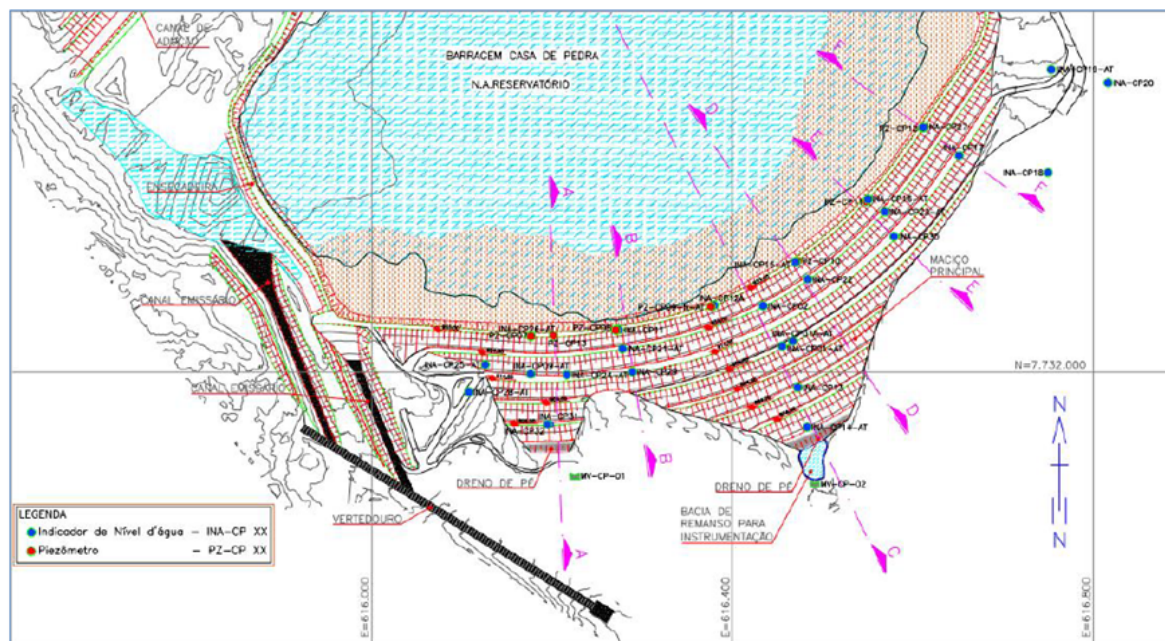
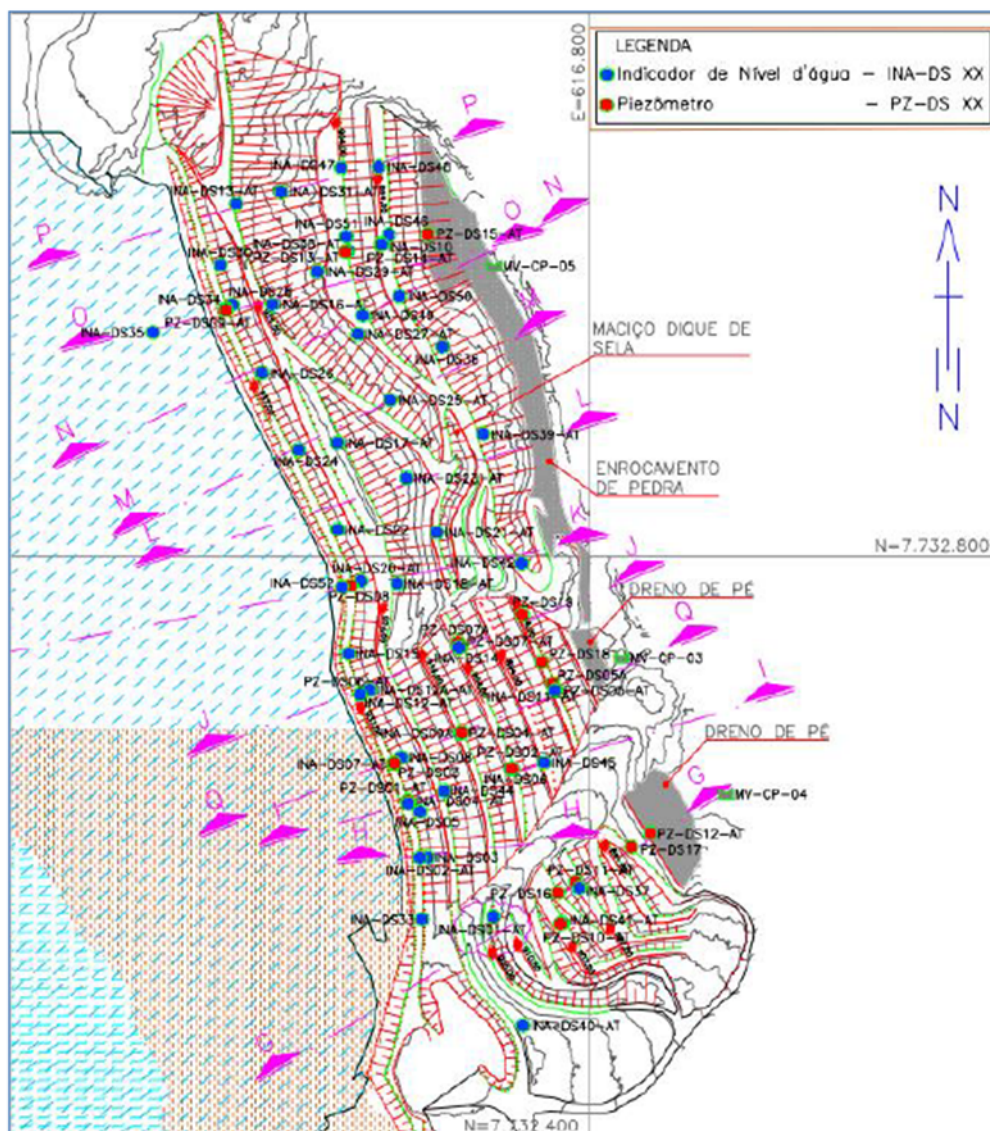
As análises de estabilidade apresentadas no RISR 1/2023 avaliaram a estrutura com base em 7 seções, sendo 3 delas no barramento principal (AA', CC' e EE') e 4 no dique de sela (GG', JJ', KK' e OO') (Figura 05). Ressalta-se que não foi definida qual é a seção principal. Duas condições de carregamento foram apresentadas para todas as seções: estática drenada e pseudoestática. Além dessas condições em algumas seções também foi apresentada a situação não drenada (de pico e liquefeita). A cota do reservatório considerada nessas análises foi de 932,7m (máxima registrada no período analisado).

Figura 05: Localização das seções de estudo da barragem. Somente algumas foram feitas análises de estabilidade. (Fonte: RISR SAFF-CSN001-RT-037-R1)

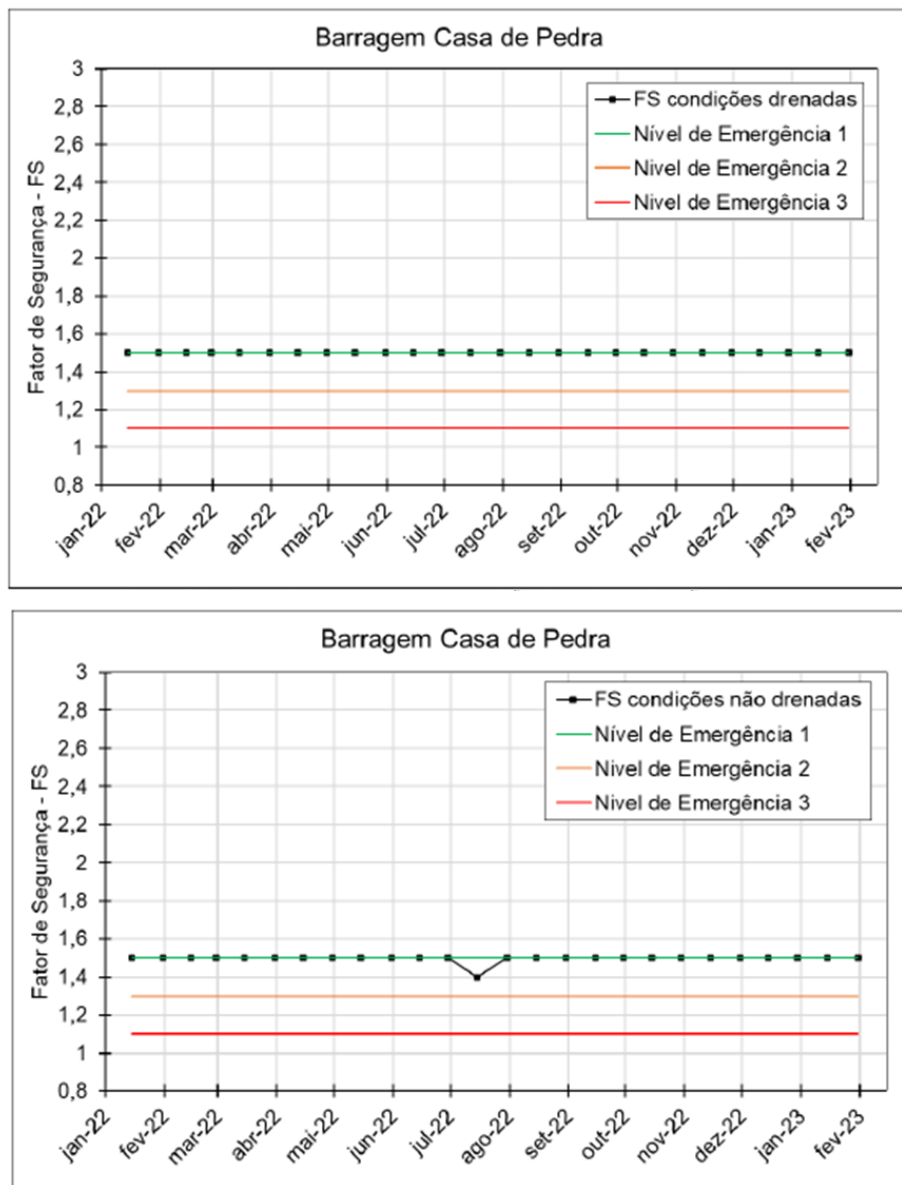
Os gráficos da figura 06 apresentam a evolução dos fatores de segurança na condição drenada e não drenada. e que na condição drenada os fatores de segurança apresentados mantiveram-se constantes no valor de 1,5, valor

limítrofe para o nível de emergência 1. Na condição não drenada o cenário é praticamente o mesmo, somente no mês de julho de 2022 que o FS foi menor, 1,4.

Figura 06: Gráficos com a evolução dos fatores de segurança no período. (Fonte: RISR SAFF-CSN001-RT-037-R1)

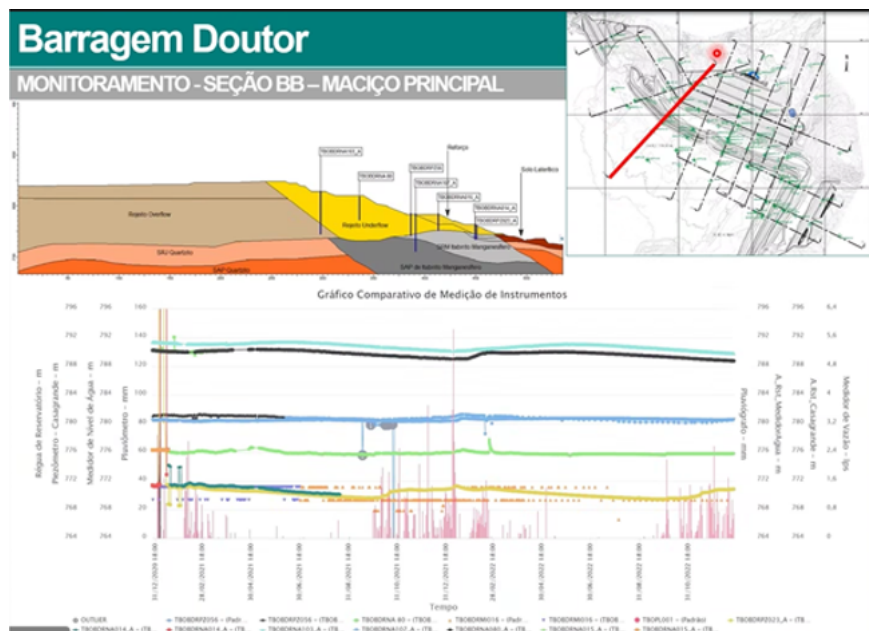
Figura 5 – Seção B-B' do maciço principal. Em geral, os instrumentos apresentam convergência nas leituras, seja por estabilização ou queda no nível freático. É possível visualizar pequenas alterações em algumas leituras ocasionadas pelo período chuvoso, sendo facilmente identificado pela associação com os dados de precipitação.

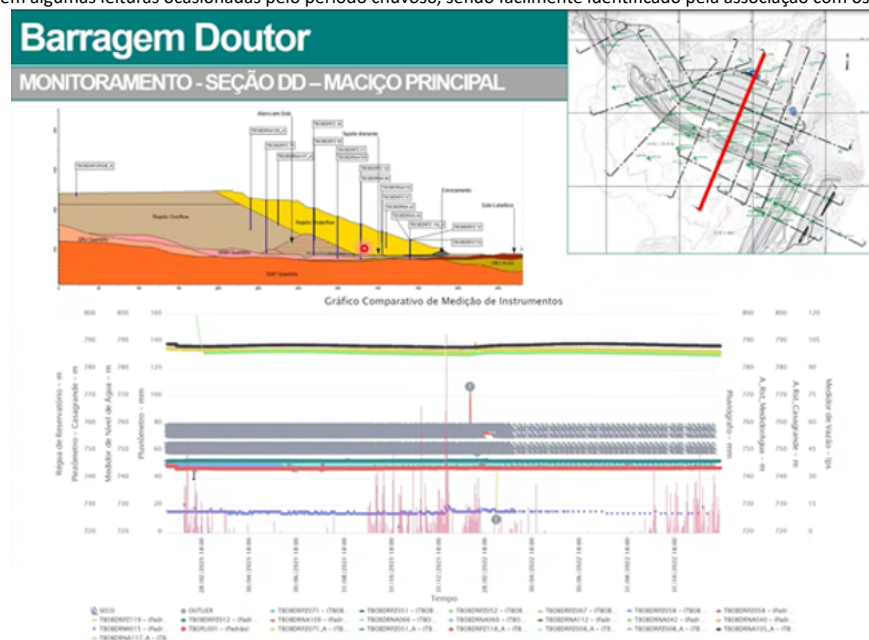
Figura 6 – Seção D-D' do maciço principal. Todos os instrumentos encontram-se estáveis, em níveis constantes ou secos.

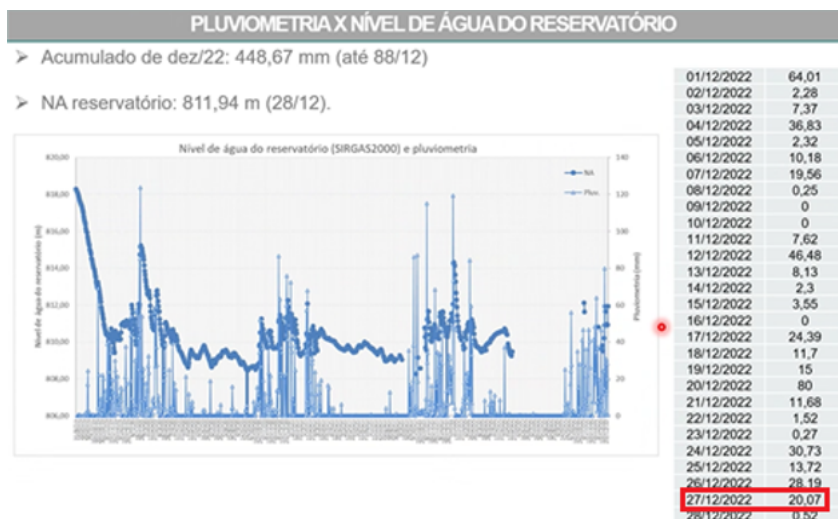
Conjuntamente aos dados de instrumentação, foi fornecido durante a apresentação elaborada pela equipe de geotecnia da Vale os dados de pluviometria coletados em um pluviógrafo instalado nas proximidades da barragem Doutor. Na Figura 9 é possível visualizar que os dados de pluviometria acumulado do mês de dezembro/22 em, até o dia 28/12, atingiu 448,67 mm. Ao avaliar os dados diários, nota-se que a informação de chuva referente ao dia da denúncia está dentro da média da variação mensal, o que permite inferir inicialmente que o volume de água causador das enchentes e alagamentos que afetaram o distrito de Antônio Pereira não foi derivado do braço da bacia hidrográfica referente a localização da estrutura de contenção de rejeitos.

Figura 9 – Dados de Pluviometria coletados em pluviógrafo relativos ao mês de dezembro. Em destaque, tem-se a informação coletada na região da estrutura no dia da denúncia apresentada.

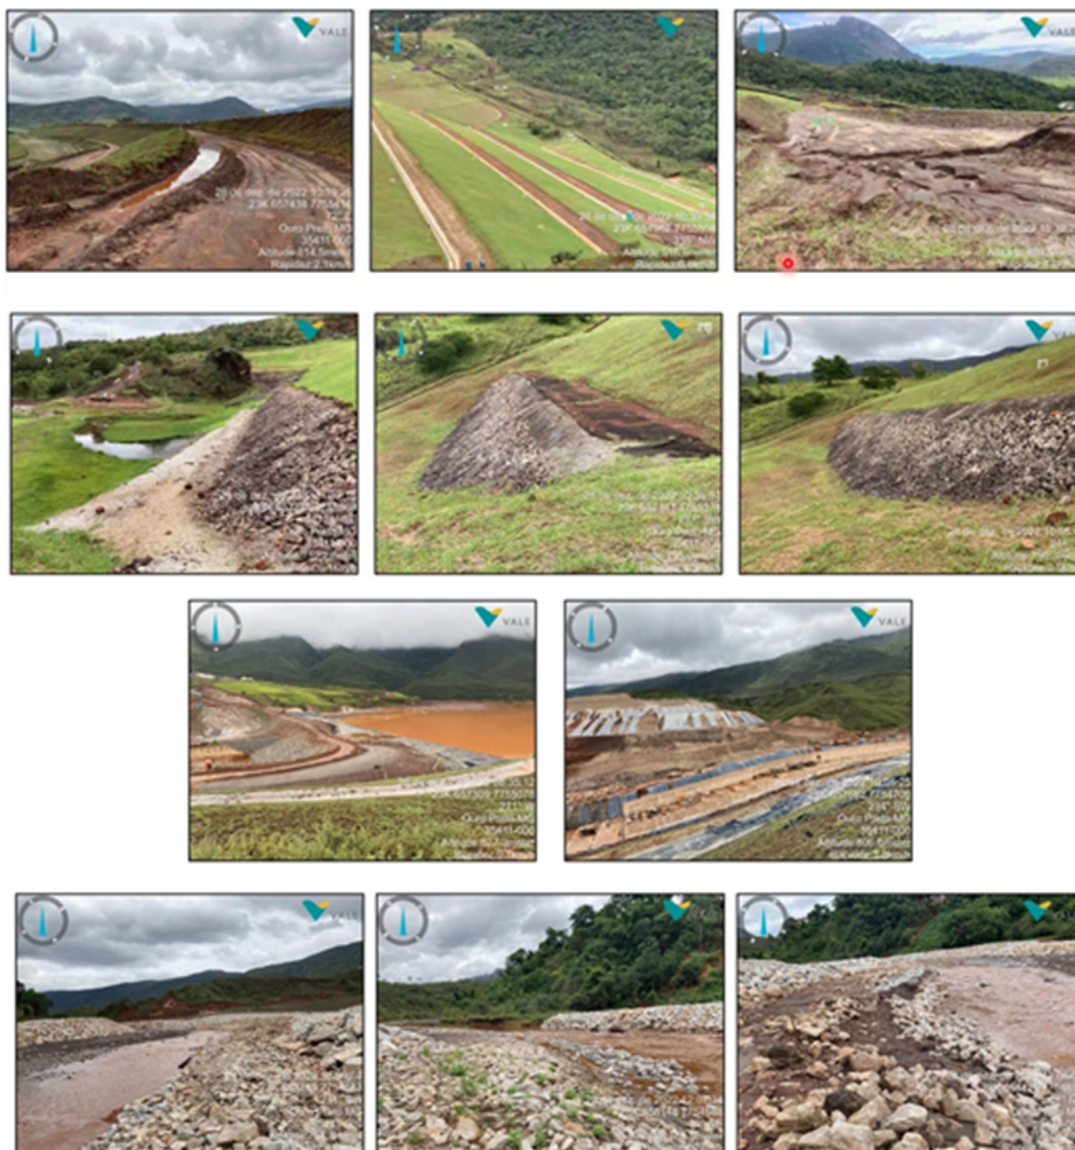
Por fim, a regulada também apresentou o registro fotográfico (Figura 10) da inspeção de rotina realizada no dia 28/12. Segundo o empreendedor, a inspeção realizada não apontou anormalidades no maciço principal e a ausência de água no dreno de fundo do dique 1, mesmo em período chuvoso. Nas bermas superiores foram apontados presença de acúmulo de água e início de processo erosivo decorrentes das precipitações do mês de dezembro. A equipe de geotecnia informou que já houve inserção de tratamento dessas anomalias no plano de ação da barragem. Também foi informado que o desembocamento do extravasor mantém o fluxo normal mesmo após o as intensas precipitações na região durante os meses de novembro e dezembro/22.

Figura 10 – Acervo fotográfico decorrente da inspeção da barragem Doutor realizado pela equipe de geotecnia em 28/12 e apresentado pela Vale durante sessão técnica junto à ANM.

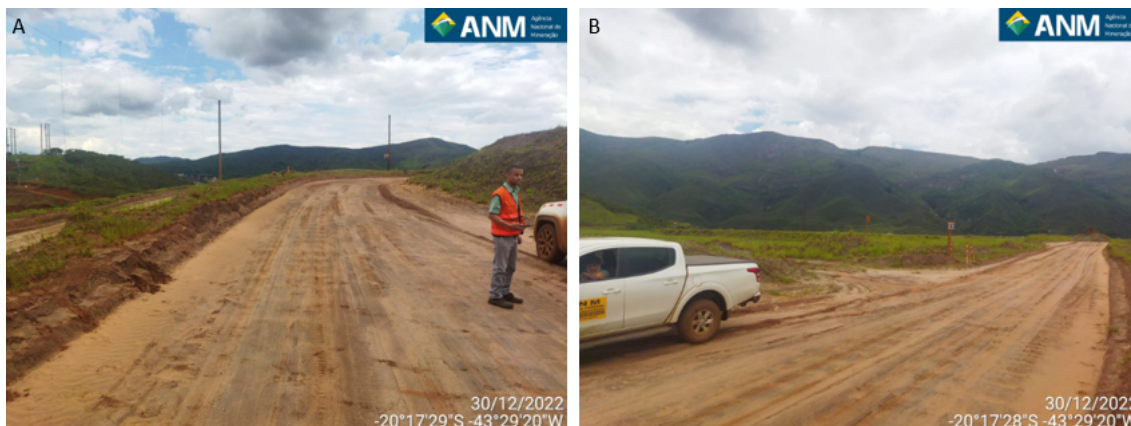
A crista da barragem apresentava-se em boas condições de conservação, não sendo observados processos erosivos, trincas abatimentos ou empoçamentos (Figura 11).

Figura 11 - Crista da Barragem Doutor.

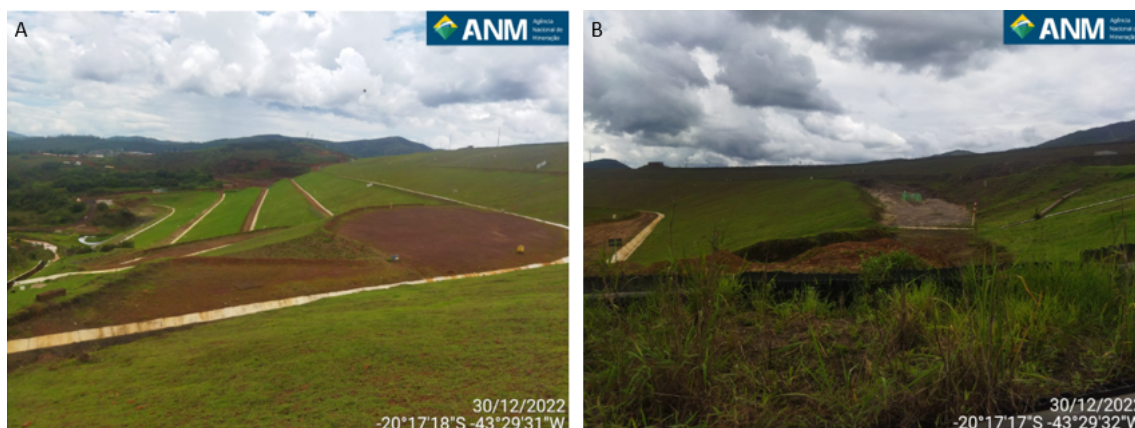
O talude de jusante da estrutura encontrava-se, em geral, em bom estado de conservação, com proteção superficial por vegetação e sem anomalias que apresentassem potencial de instabilização da estrutura. As anomalias presentes estão associadas a um processo erosivo próximo ao contato com o terreno natural e presença de formigueiros (Figura 12).

Figura 12 - (A) Imagem do talude de jusante do maciço principal da Barragem Doutor; (B) Erosão presente no contato do talude de jusante com o terreno natural.

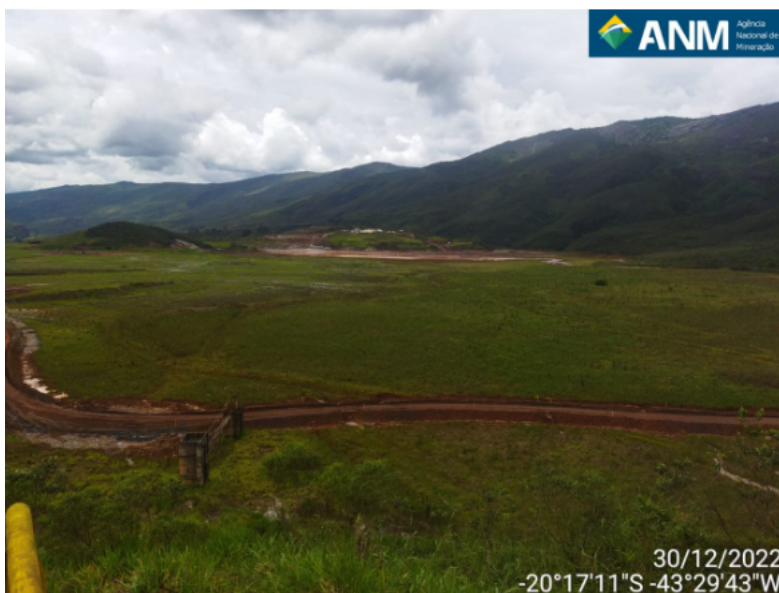
O reservatório da Barragem Doutor (Figura 13) apresentava-se, de forma geral, em bom estado de conservação, sem processos erosivos associados. Toda a sua extensão encontrava-se majoritariamente seca e com cobertura vegetal superficial já bem desenvolvida. A lâmina d'água existente concentrava-se na leira construída próxima ao emboque do extravasor para a contenção da saída de água no canal do extravasor. É válido frisar que na situação atual a barragem conta com mais de 500 m de praia desenvolvida nesse reservatório, o que gera uma condição favorável para a estabilidade da estrutura. Ademais, como já citado anteriormente, consta como ponto favorável a presença de mais de 10 m de borda livre para amortecimento do trânsito de cheias. Ao se considerar um aporte equivalente à Precipitação Máxima Provável (PMP), tal estrutura apresenta ainda uma borda livre total de 7 m.

Figura 13 - Reservatório da Barragem Doutor. A lâmina de água contida no reservatório de concentra próxima ao sistema de vertimento da estrutura. Ao fundo da imagem também é possível visualizar o limite da bacia hidrográfica do córrego água suja, região íngreme com alta altitude e baixo tempo de concentração.

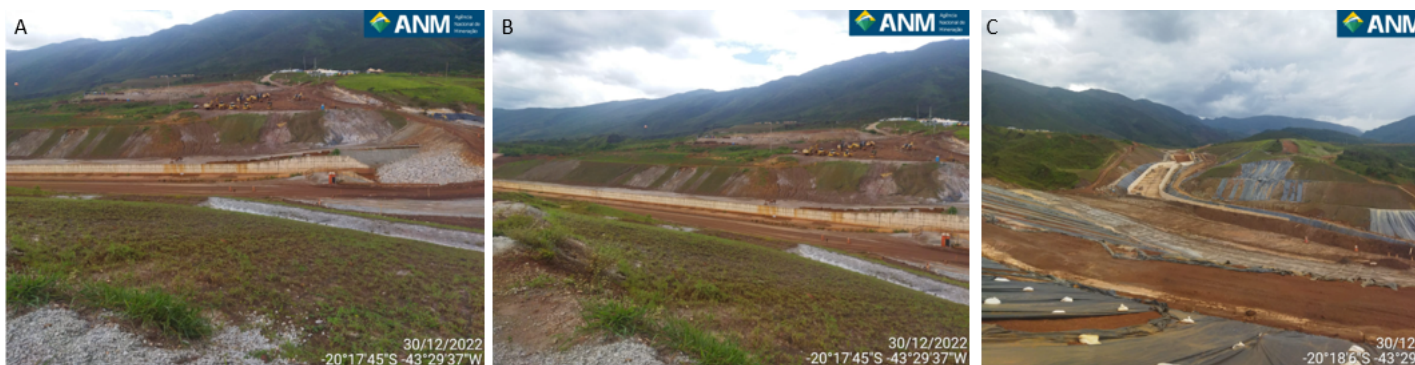
O canal extravasor, inicialmente construído com gabião, estava em obras para a sua readequação (Figura 14). Esta solução de engenharia, na qual consiste na imposição de concreto armado em substituição ao antigo gabião por quase 500 m de canal, faz parte do projeto de descaracterização da estrutura. É válido ressaltar que o sistema extravasor não está operacional em decorrência das obras de engenharia em toda a sua extensão. Deste modo, não poderá existir fluxo de água neste canal, para não impossibilitar a continuidade da solução de engenharia em execução.

Figura 14 - Imagens do canal extravasor da Barragem Doutor. (A) Emboque do extravasor; (B) Canal proximal; (C) Canal distal, local de atividade das obras de readequação.

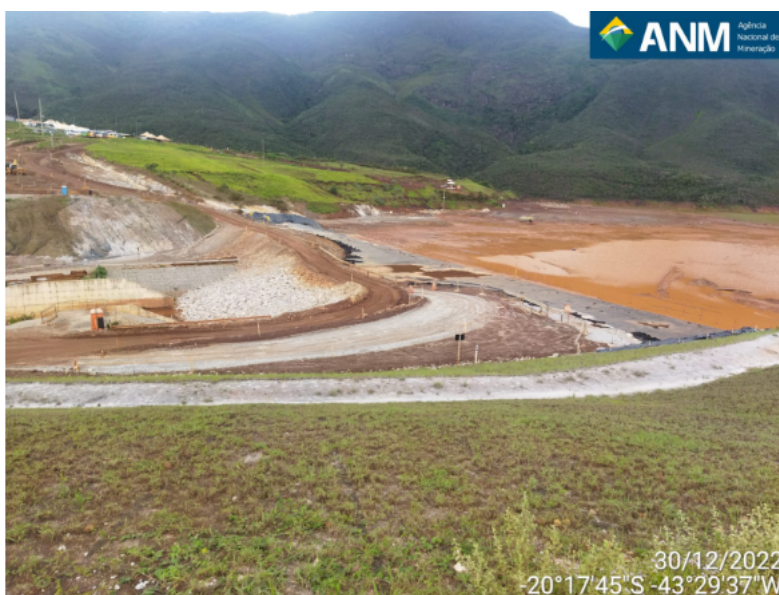
Para a contenção da lâmina d'água existente no reservatório, como já citado anteriormente, foi construída uma leira na cota 814,50m para o represamento (Figura 15). O controle de saída d'água é realizado por meio de um sistema de bombas instalado para realizar a retirada de água acumulada nessa porção do reservatório. No momento da inspeção, foram constatadas 9 bombas em atividade, capazes de retirar uma vazão individual de 1.200 m³/h, bem como três bombas em *stand by* (Figura 16).

Figura 15 - Leira construída para a contenção da lâmina de água existente no reservatório.

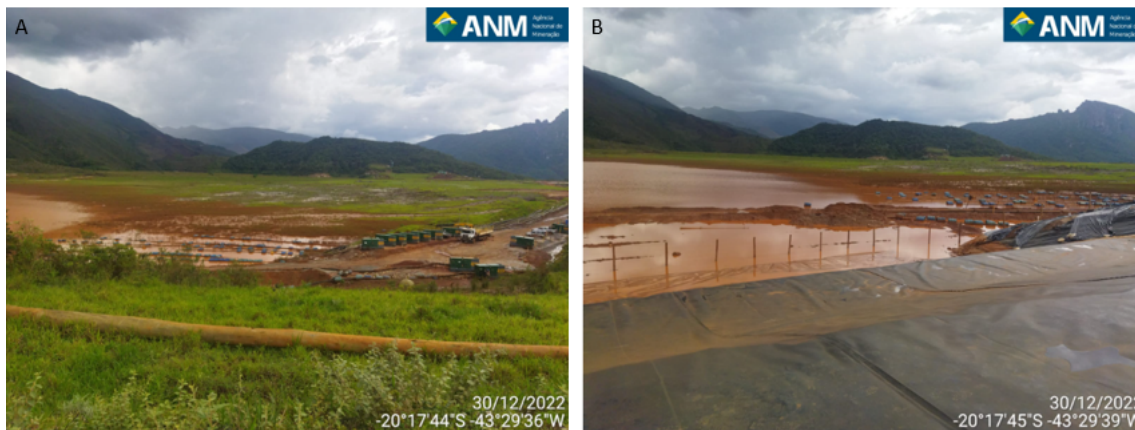
Figura 16 - (A) Sistema de bombeamento instalado para retirada da água acumulada no reservatório; (B) Detalhe da distribuição e posicionamento das bombas.

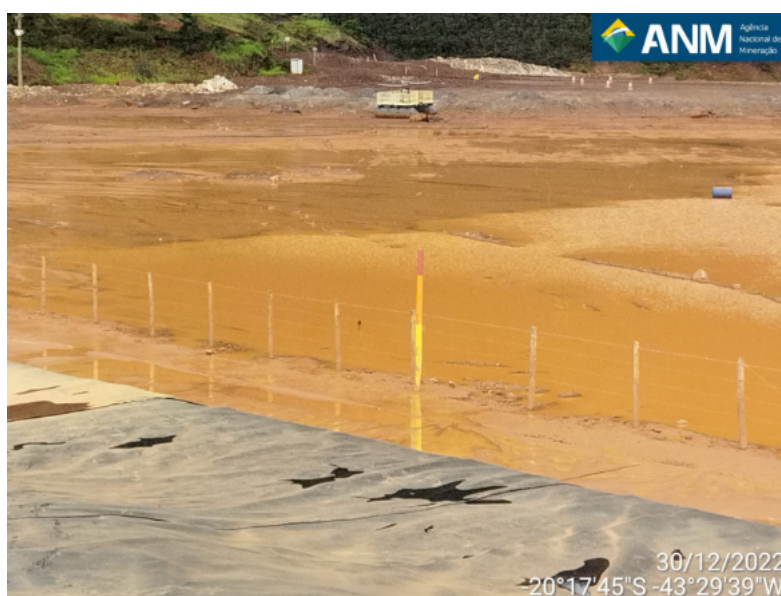
O controle é realizado pelo nível de altura da lâmina de água e, em caso de urgência, ao atingir a cota 814,50m é acionado o processo de retirada dos trabalhadores responsáveis pelas obras existentes no canal extravasor e água passa a verter de forma controlada pela leira (Figura 17). Nos limites de seu contato com a barragem, a leira atinge a cota 816m, de modo que é possível constatar que ela foi construída para, em caso de necessidade de vertimento, haver controle da saída de água para o canal. A equipe de geotecnia da Vale S.A. informou que desde a construção da leira jamais houve vertimento da água do reservatório para o canal extravasor (medida essa considerada extrema) e que o controle de saída do reservatório, operado pelo sistema de bombeamento, é realizado desde sempre em condições de normalidade.

Figura 17 - Detalhe do controle utilizado pela Vale para a leitura do nível de altura da lâmina de água. Em vermelho tem-se o nível de emergência, localizado na cota 814,50m.

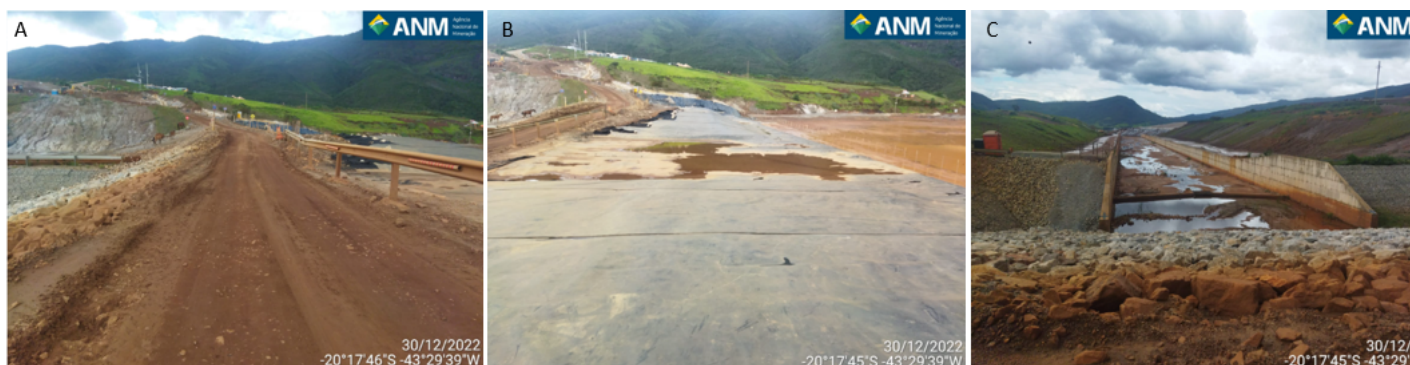
A equipe técnica da ANM foi até o local da leira e constatou que não houve vertimento do fluido contido no reservatório em direção ao canal extravasor. Não havia sinais de fluxo de água na geomembrana instalada para a proteção de leira, bem como no reforço de enrocamento construído para aumentar a estabilidade da leira. É válido ressaltar que também não houve registro pela Vale de parada das operações em decorrência de um possível vertimento de água no extravasor (Figura 18).

Figura 18 - (A) Passagem de veículos localizado na leira sem acúmulo de água ou encharcamento; (B) Geomembrana localizada sobre a leira para a sua proteção apenas com água acumulada decorrente de precipitação; (C) Reforço de enrocamento sem cicatrizes de passagem de água em sua superfície.

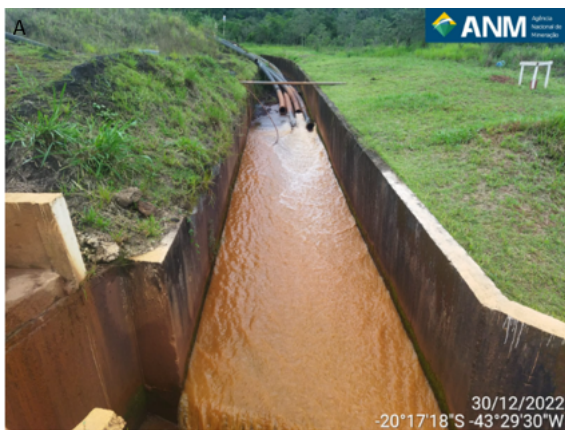
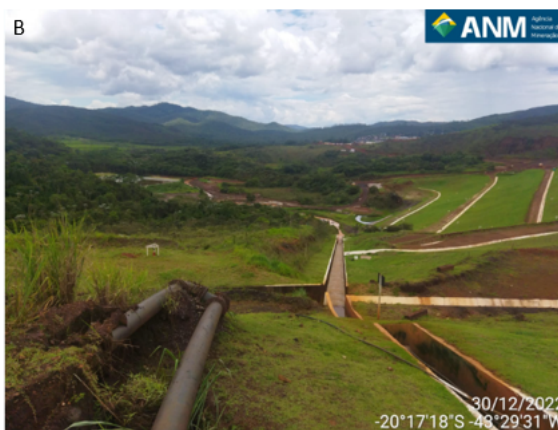
Foi percorrido também o canal de saída do sistema de bombeamento instalado (Figura 19). Houve a visualização do fluxo de água direcionado por um canal do sistema de drenagem superficial até um *sump*, local onde a água é restituída ao leito do córrego Natividade (Figura 20). Ressalta-se que o *sump* localiza-se a jusante do distrito Antônio Pereira e esta restituição é realizada já na confluência do canal de Antônio Pereira com o córrego Natividade. Isto posto, não há possibilidade da água decorrente do sistema de bombeamento ser responsável pelas calamidades ocorridas no dia 27/12/2022.

Figura 19 - (A) Localização da tubulação onde ocorre a saída de água redirecionada do reservatório no canal de drenagem superficial; (B) Canal de drenagem que direciona a água até o sump.

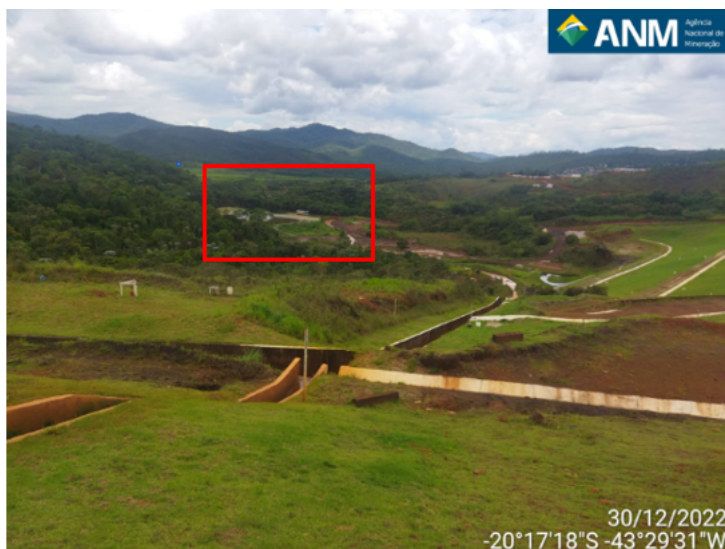
Figura 20 - Destaque em vermelho para a localização do sump, onde a água proveniente do reservatório adquire tempo de residência para decantação dos sedimentos e depois segue o curso natural de água.

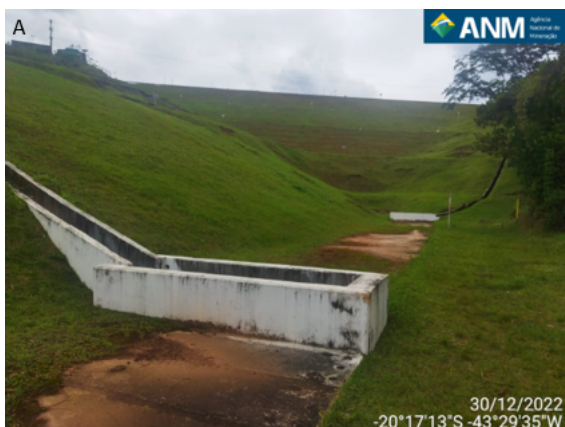
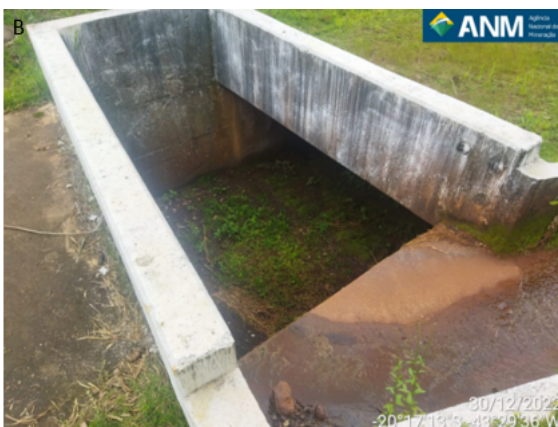
Também foi percorrido o canal de vertimento do antigo extravasor da estrutura, cujo emboque, representado pela tulipa presente na Figura 13 encontra-se na cota 818m (em altura maior que a cota da leira), operacional na época da atividade da estrutura em conter rejeitos. Na Figura 21, é possível notar que não há fluxo de água neste canal.

Figura 21 - (A) Túnel do antigo canal extravasor presente na estrutura; (B) Ausência de passagem de água, onde a estrutura se apresenta seca.

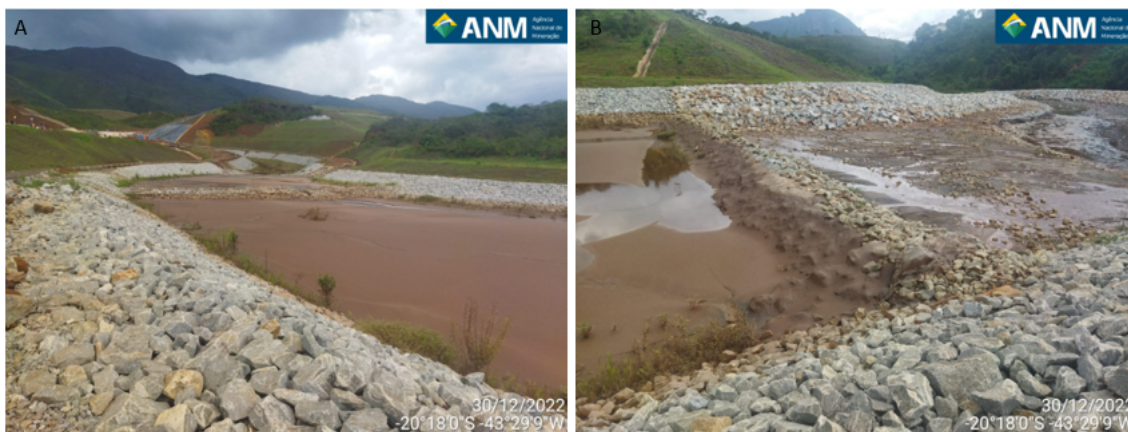
Na Figura 22 é apresentado o ponto de confluência entre o desembocamento do sistema do extravasor até o córrego que passa por Antônio Pereira. Neste local é possível visualizar proteções realizadas por enrocamento para contenção de sedimentos provenientes do fluxo de água existente nessa região. É válido salientar que este fluxo é proveniente do sistema de drenagem superficial que desemboca no corpo do canal do extravasor, bem como relativo ao fluxo formado pelas precipitações existentes na área. Também se constatou que não houve vertimento das proteções instaladas na confluência do córrego com o canal. Vale ressaltar que as regiões de alagamento corridos no distrito estão a montante da confluência entre o desembocamento do canal extravasor e o córrego que corta o distrito.

Figura 22 - (A) Proteção de enrocamento no desemboque do canal extravasor para contenção de sedimentos; (B) Última proteção no fim do desemboque. É possível visualizar que o enrocamento encontra-se preservado e não há indícios de vertimento, não havendo marcas de lama na porção a jusante do enrocamento. Ao fundo da imagem é o ponto de confluência entre o córrego e o canal extravasor.

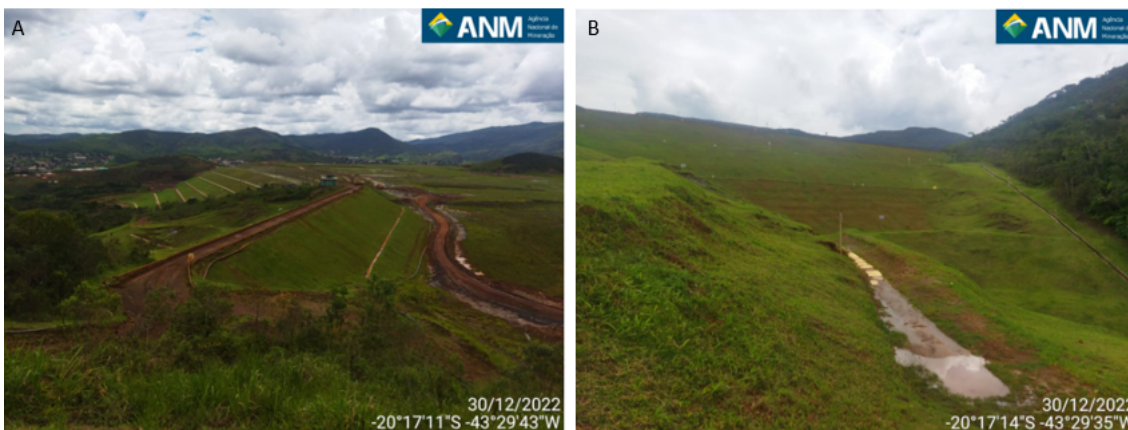
O Dique 3 encontrava-se em bom estado de conservação e é uma estrutura não susceptível a liquefação, devido a composição do seu maciço (Figura 23). O Dique 1, de modo similar ao Dique 3, também se encontrava em bom estado de conservação. É válido ressaltar que não há fluxo de água na saída do dreno de fundo do Dique 1, o que evidencia a ausência de fluxo de água percolado em seu interior (Figura 24).

Figura 23 - (A) Face de montante; (B) Talude de jusante do Dique 3.

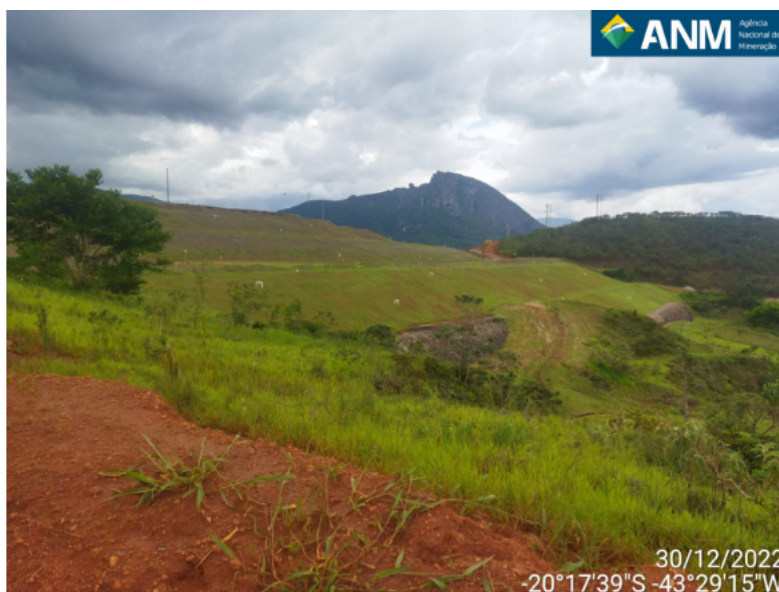
Figura 24 - Imagem do talude de jusante do Dique 1.

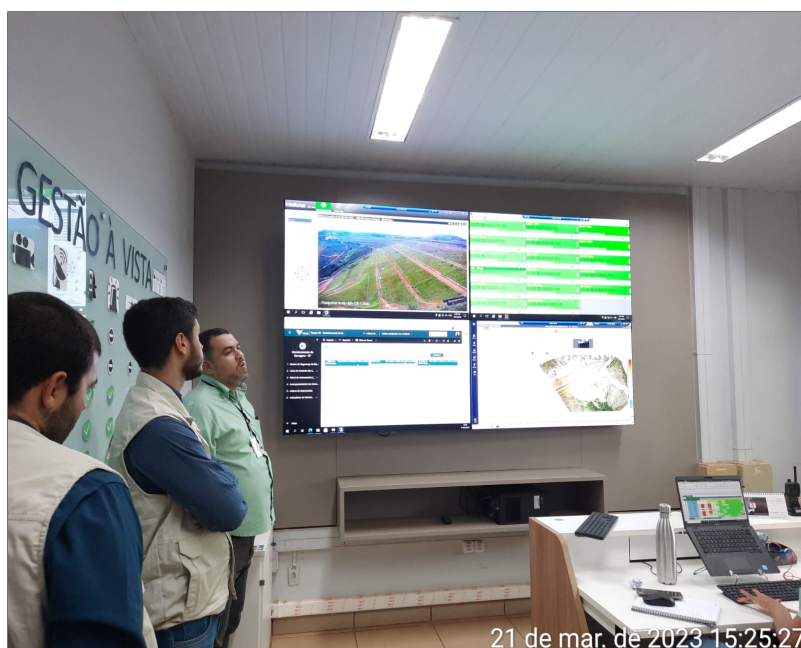
Figura 2: Centro de Monitoramento Geotécnico (CMG) da Mina de Fábrica

No período da tarde, em função das condições climáticas que impediram a vistoria de campo, a VALE fez a apresentação do centro de monitoramento geotécnico da Mina de Fábrica com foco na barragem Forquilha III. Foram mostradas as telas do monitoramento visual realizado a partir de câmera. Foram visualizadas, também, as telas de monitoramento de deslocamentos na estrutura e de acompanhamento dos níveis de controle dos instrumentos. A Figura 2 apresenta os painéis do CMG da Mina de Fábrica. Foi informado pelo empreendedor que não foram identificadas anomalias na estrutura no período recente que antecedeu a vistoria.
