## RELATÓRIO DA COMISSÃO EXTERNA

### SOBRE ACIDENTE AVIÃO VOEPASS LINHAS

#### AÉREAS VOO 2283 - ATR-72 - CEXATR72

Criada por Ato do Presidente da Câmara dos Deputados, em 19 de agosto de 2024, destinada a **“ACOMPANHAR O DESASTRE ENVOLVENDO O AVIÃO DA EMPRESA VOEPASS LINHAS AÉREAS, OCORRIDO NO DIA 9 DE AGOSTO DE 2024”**

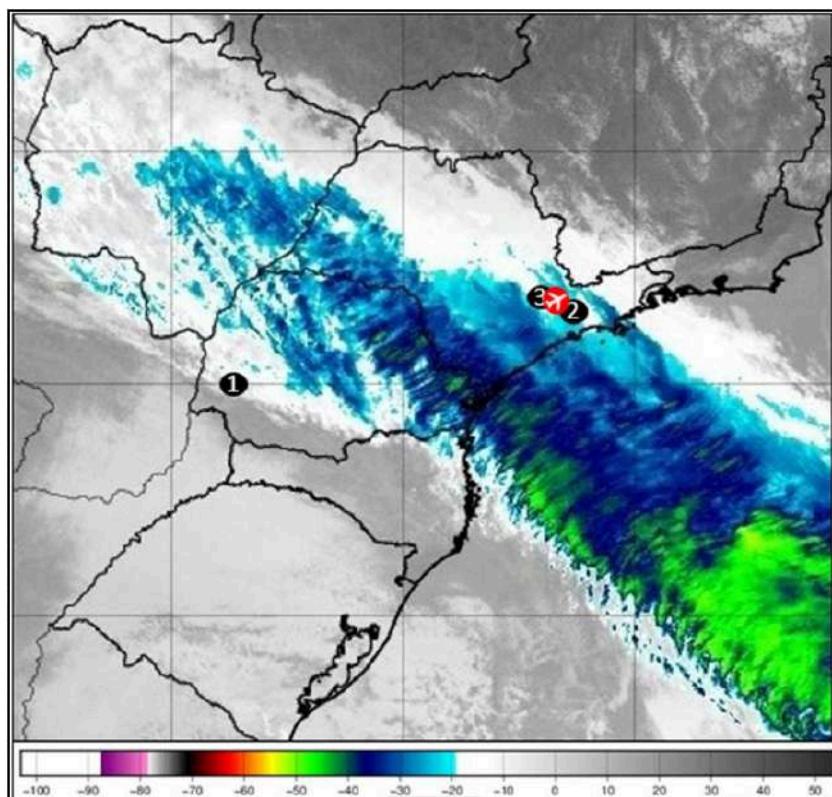
Figura 23 - Imagem de satélite do GOES-16. Em "1", o Aeródromo de SBCA, em "2" o Aeródromo de SBGR e em "3" o Aeródromo de SBKP. No círculo vermelho, o local da ocorrência aeronáutica. Fonte: adaptado do Centro de Previsão de Tempo e Estudos Climáticos (CPTEC).

Conforme ilustrado na Figura 23, predominavam nuvens com topo apresentando temperaturas entre 0°C e -35°C (tons de cinza-claro a azul-escuro), apontando para a existência de nuvens médias do tipo *altocumulus* e *altostratus*. Verificou-se a indicação da presença de nuvens *Towering Cumulus* (TCU) em pontos dispersos e embutidas na camada de nuvens médias, entre o centro-leste do PR e sul de SP, com temperaturas entre -35°C e -45°C (tons de verde-escuro a verde-claro). O conjunto de nebulosidades apresentadas também favorecia a presença de nuvem convectiva do tipo *Cumulonimbus* (CB), porém em pontos isolados no MS e sobre o oceano Atlântico, com temperaturas entre -45°C e -55°C (tons verde-claro tendendo ao amarelo).

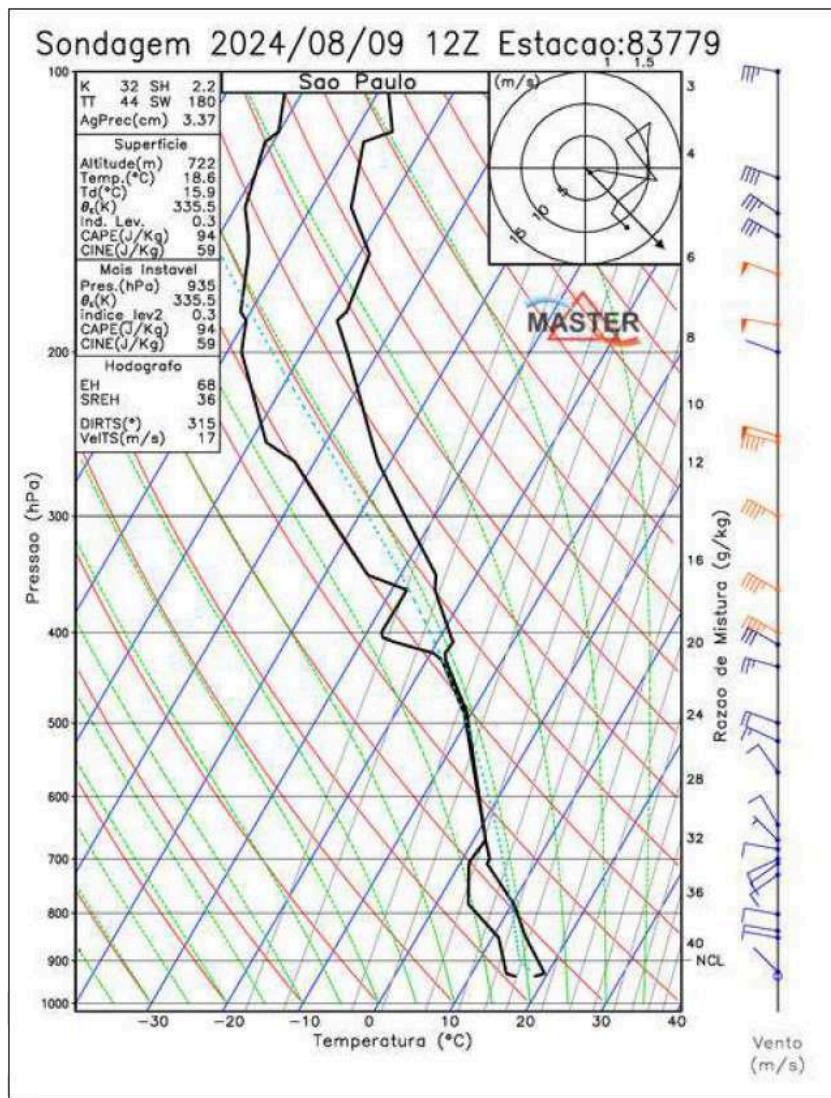
Uma vez que a temperatura do ar somente atinge a isoterma de  $0^{\circ}\text{C}$  no nível de 650 hPa (FL120), tem-se então a Formação de Gelo em Altitude (FGA) severa entre o FL120 e 230. O vento no FL170 predominava de Oeste (W) com 46 kt e a temperatura do ar era de  $-9^{\circ}\text{C}$ . Identificou-se um vento máximo (corrente de jato) de W e velocidade de 100 kt em torno de 250 hPa (FL340), conforme a Figura 24.

Figura 24 - Diagrama Skew-T log-p com dados de ar superior da sondagem de SBMT, das 12h00min (UTC), do dia 09AGO2024.

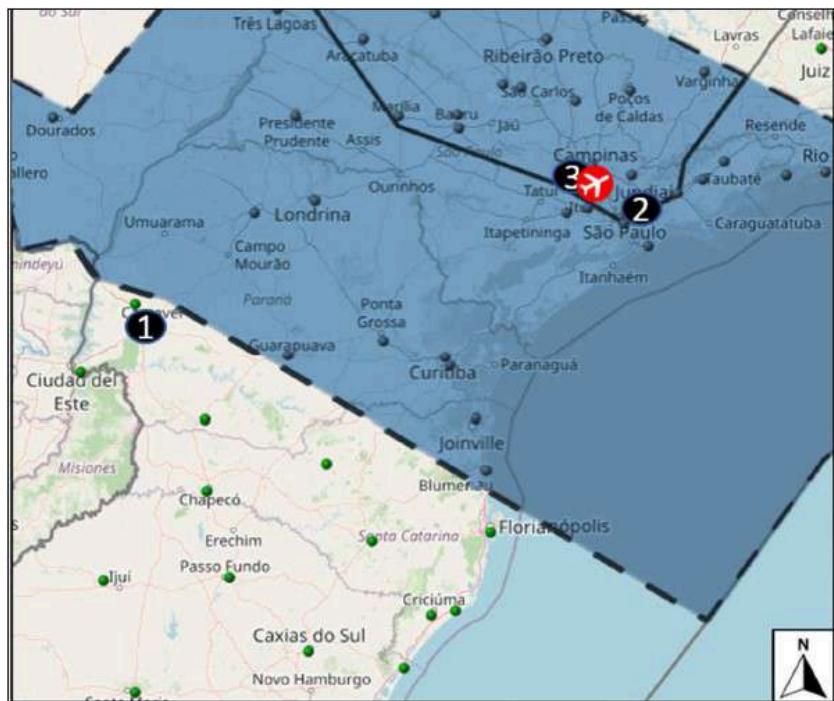
Foram emitidas para a *Flight Information Region* (FIR - região de informação de voo) de Curitiba (CW), a mensagem *Significant Meteorological Information* (SIGMET - informações meteorológicas significativas) de FGA, de número 9, com validade das 15h30min às 19h30min (UTC), do dia 09AGO2024. Também, foi emitida para a FIR Brasília (BS), a mensagem SIGMET de FGA severa, de número 2, com a mesma validade, conforme Figura 25.

Figura 25 - Áreas das mensagens SIGMET de FGA severa emitidas para a FIR-CW e FIR-BS em hachurado azul.

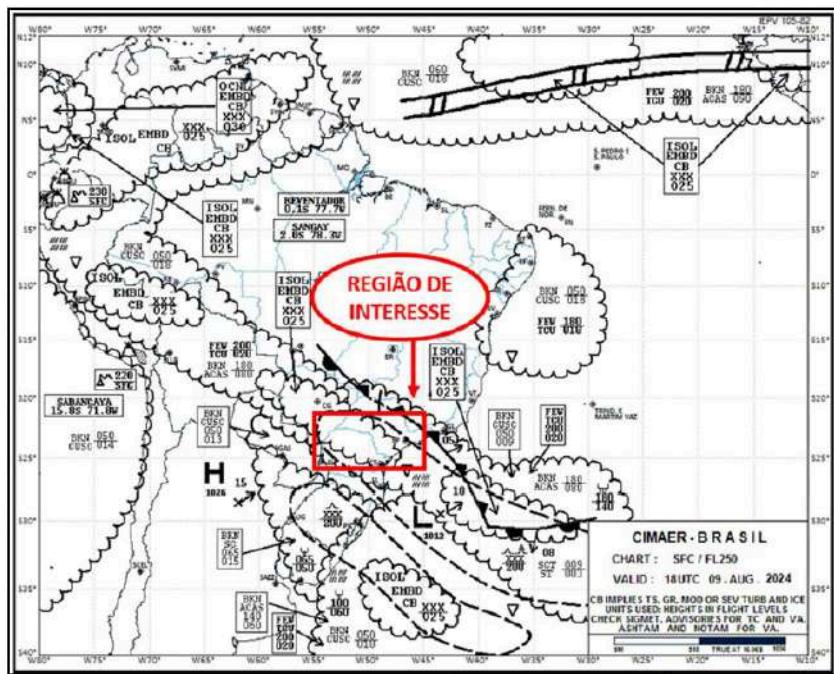
Figura 26 - SIGWX da superfície ao FL250 das 18h (UTC) do dia 09AGO2024. Em destaque no polígono vermelho, a região de interesse.

- frente fria cruzando o Estado de São Paulo, associada a um centro de baixapressão atmosférica de 1.012 hPa situado aproximadamente em 29°S 043°W;
- nuvens TCU, com base a 2.000 ft e topo a 20.000 ft, constituindo de 1 a 2 oitavos do céu (FEW);

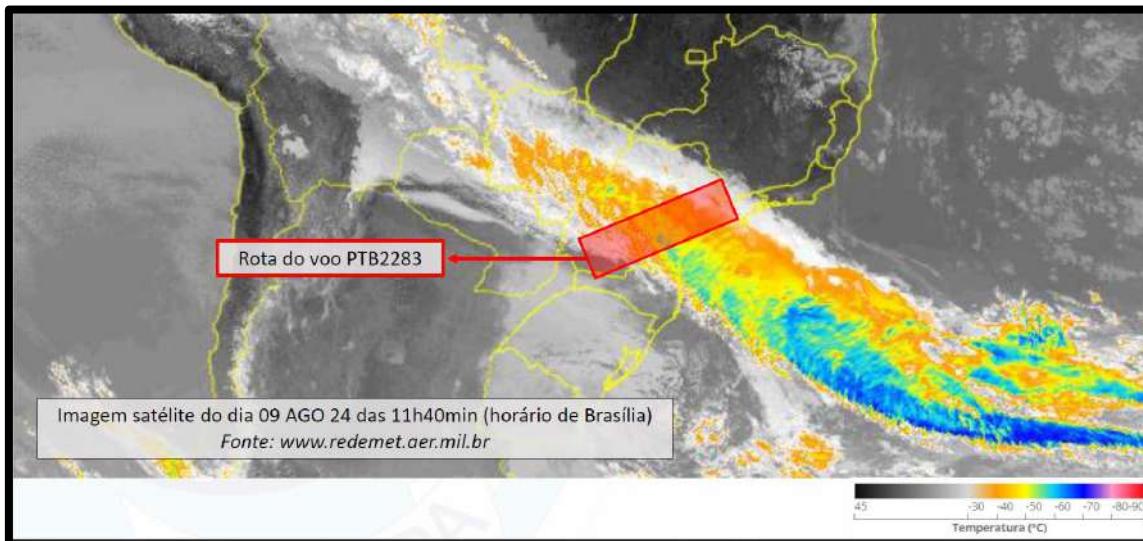
(Figura 02)

**QUE**, em relação à meteorologia, havia uma mensagem SIGMET, com informações meteorológicas significativas, com previsão de gelo severo na rota, em especial entre os níveis 1-2-0 e 2-1-0, ou seja, entre 12 mil pés e 21 mil pés (Figura 02);

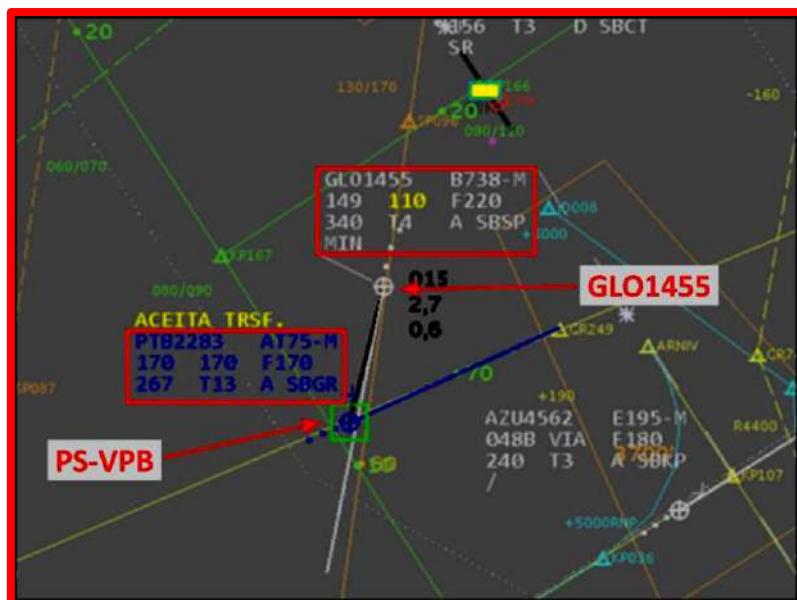
(Figura 03)

**QUE**, em imagem de radar do controle de tráfego aéreo (Figura 03), pode ser visualizado o PS-VPB, com o círculo azul representando a posição em que a aeronave se encontrava, enquanto o traço azul é a projeção do rumo que a aeronave estava seguindo, sendo que o comprimento desse traço indica a estimativa do quanto a aeronave se deslocaria em 1 minuto, ao mesmo tempo que pode ser observado o GLO1455, sinalizado por meio de um círculo na cor branca e também com uma reta, um traço na cor branca, da mesma forma indicando a posição dele e a trajetória que ele seguiria, com a estimativa do ponto a que ele chegaria após 1 minuto;

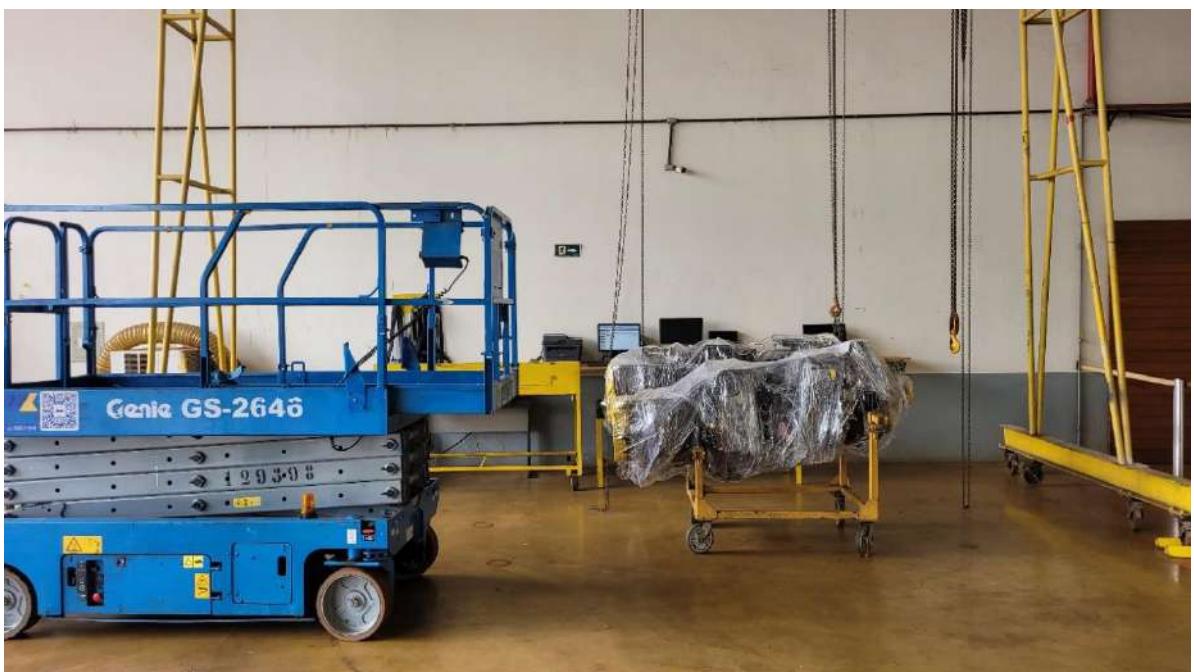
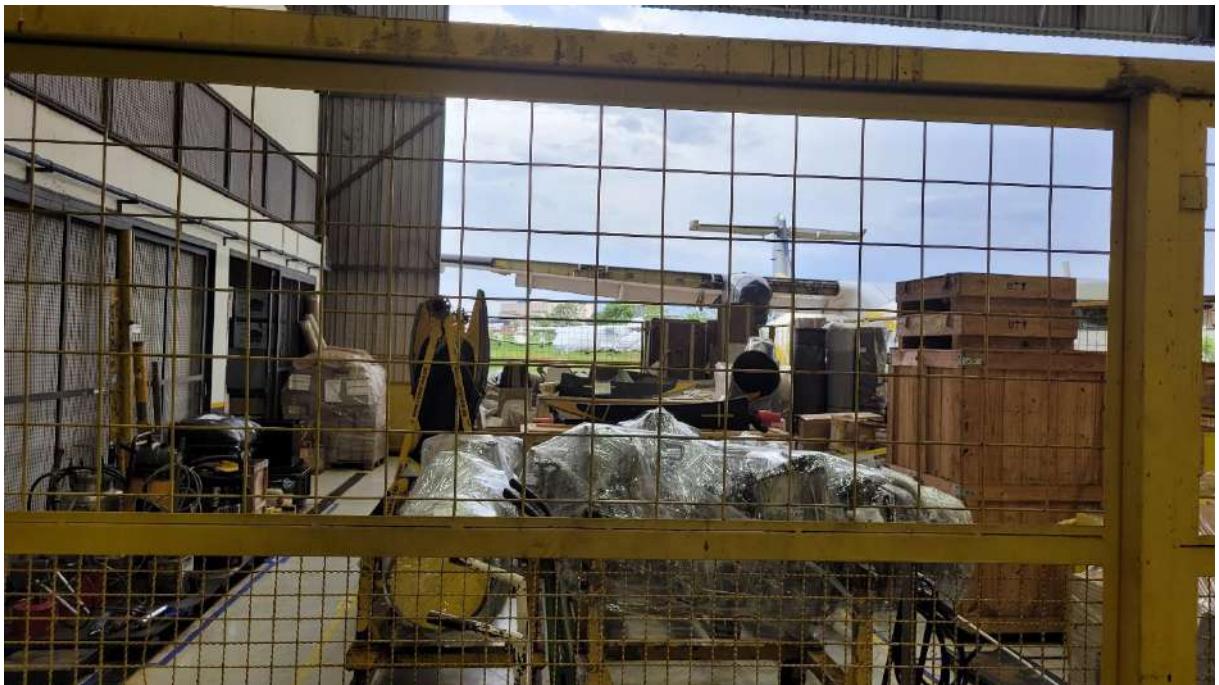
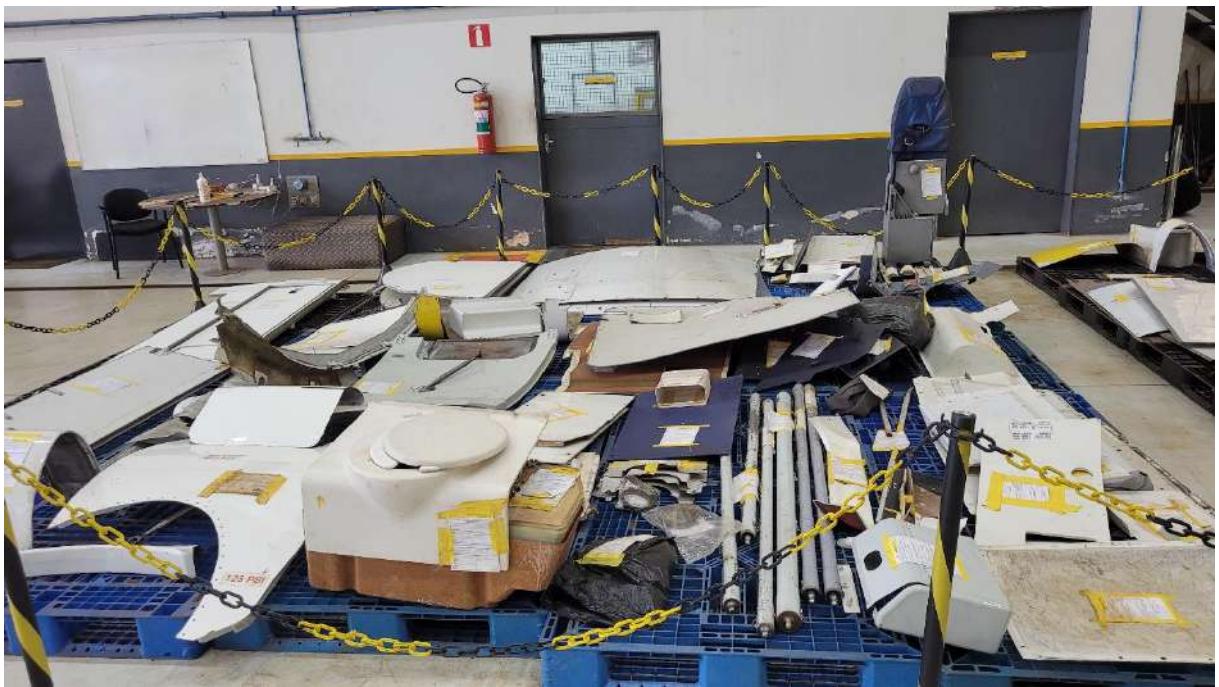
Os hangares de manutenção apresentaram condições adequadas de organização (Fotografias 05 a 07). Componentes e peças inservíveis à manutenção estavam separados dos demais (Fotografias 08 e 09) e havia também a separação entre peças/componentes recebidos e a serem coletados (Fotografia 10) e conforme as diferentes áreas da aeronave (Fotografia 11).
