**COMISSÃO EXTERNA SOBRE ACIDENTE AVIÃO VOEPASS LINHAS  
ÁEREAS - VOO 2283 – ATR72**

**RELATÓRIO ADOTADO**

Criada por Ato do Presidente da Câmara dos Deputados, em 19 de agosto de 2024, destinada a “**ACOMPANHAR O DESASTRE ENVOLVENDO O AVIÃO DA EMPRESA VOEPASS LINHAS AÉREAS, OCORRIDO NO DIA 9 DE AGOSTO DE 2024**”

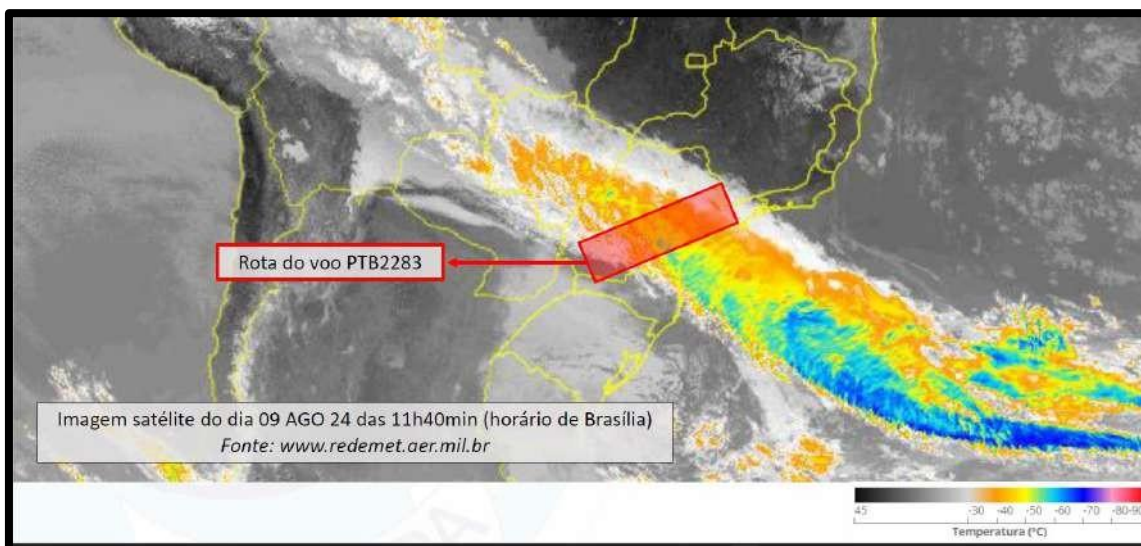
(Figura 02)

**QUE**, em relação à meteorologia, havia uma mensagem SIGMET, com informações meteorológicas significativas, com previsão de gelo severo na rota, em especial entre os níveis 1-2-0 e 2-1-0, ou seja, entre 12 mil pés e 21 mil pés (Figura 02);

**QUE** as referidas informações meteorológicas já estavam disponíveis para os pilotos antes da decolagem;

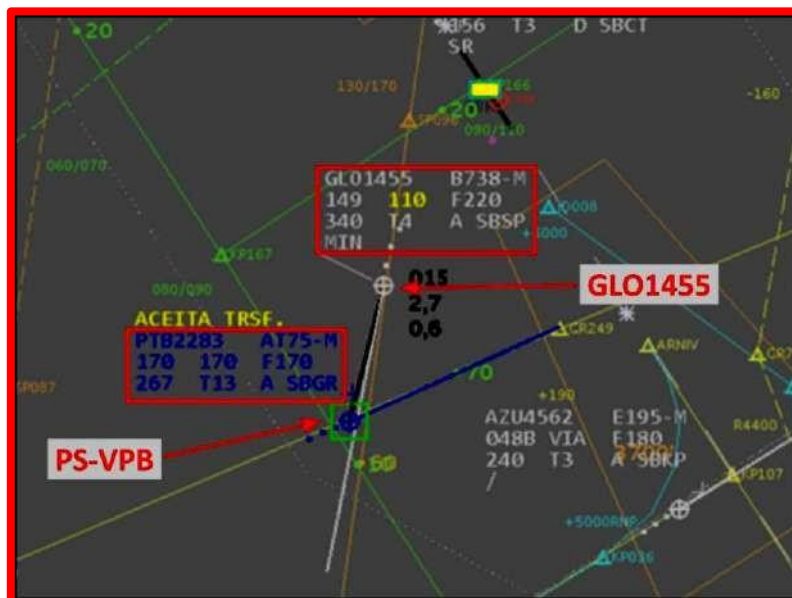
(Figura 03)

**QUE**, em imagem de radar do controle de tráfego aéreo (Figura 03), pode ser visualizado o PS-VPB, com o círculo azul representando a posição em que a aeronave se encontrava, enquanto o traço azul é a projeção do rumo que a aeronave estava seguindo, sendo que o comprimento desse traço indica a estimativa do quanto a aeronave se deslocaria em 1 minuto, ao mesmo tempo que pode ser observado o GLO1455, sinalizado por meio de um círculo na cor branca e também com uma reta, um traço na cor branca, da mesma forma indicando a posição dele e a trajetória que ele seguiria, com a estimativa do ponto a que ele chegaria após 1 minuto;

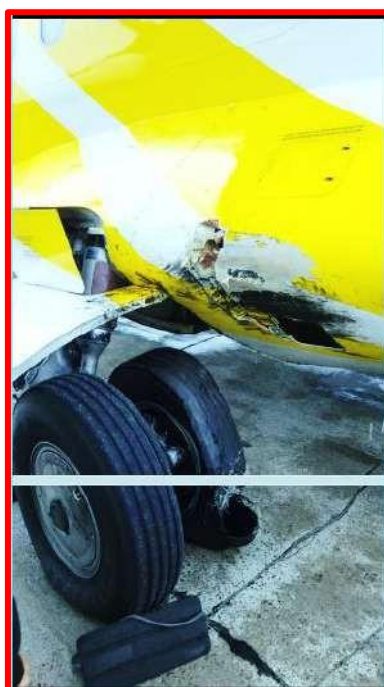
O IC 000967.2024.15.006/7 decorreu de denúncia contra a Voepass, registrada em 12/08/2024, relatando, de forma resumida, que a empresa não estaria fornecendo condições adequadas e seguras de trabalho, com a denúncia tendo sido acompanhada de imagem indicando péssimas condições de aeronave, sem maiores detalhes sobre a empresa proprietária ou do modelo.

É admissível que o rasgo na fuselagem tenha decorrido de algum acidente, mas o pneu com a banda de rodagem excessivamente desgastado (“careca” na linguagem popular), que acarreta a perda da capacidade de aderência ao solo, aumentando o risco de acidentes, além de arrebatado, é absolutamente comprometedor.

Em razão do IC nº 000246.2024.15.006/9, a Procuradoria enviou ofício à Agência Nacional de Aviação Civil (ANAC), ao Ministério de Portos e Aeroportos e ao Ministério Público do Estado com cópia da denúncia para tomada das providências cabíveis, com os dois primeiros órgãos declinando de adotar providências por entenderem que não estavam na esfera da competência deles.

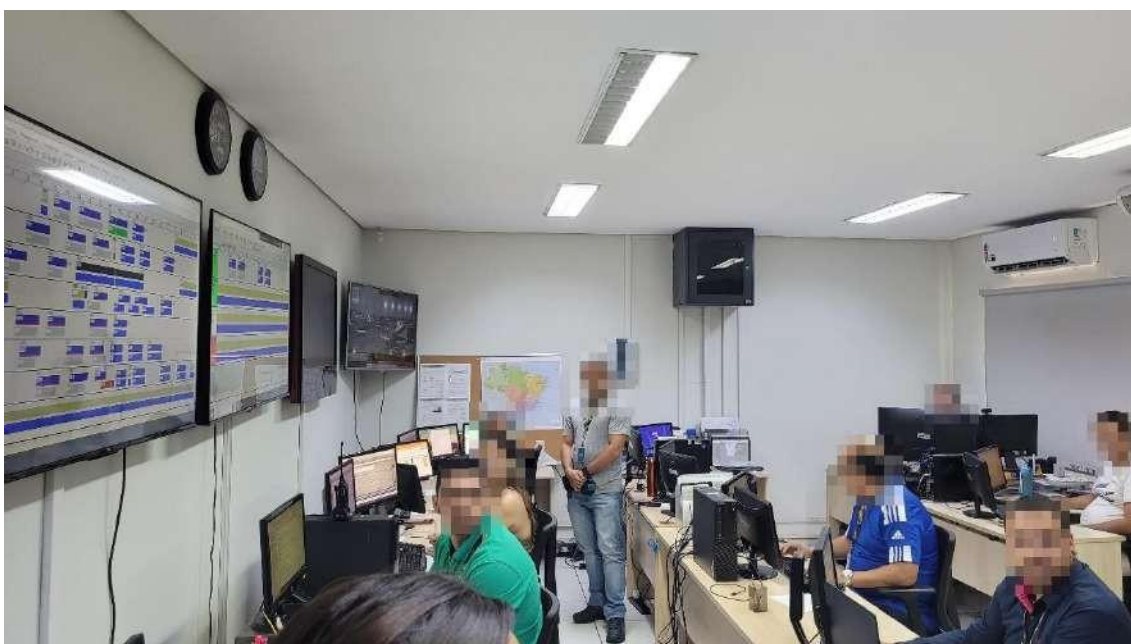
(Fotografia 01)

Em seguida, as instalações da empresa foram apresentadas por seu presidente e equipe, com destaque para os setores de *marketing* e comunicação, segurança operacional (Figura 01) e os hangares onde ocorre o reparo e a manutenção das aeronaves.

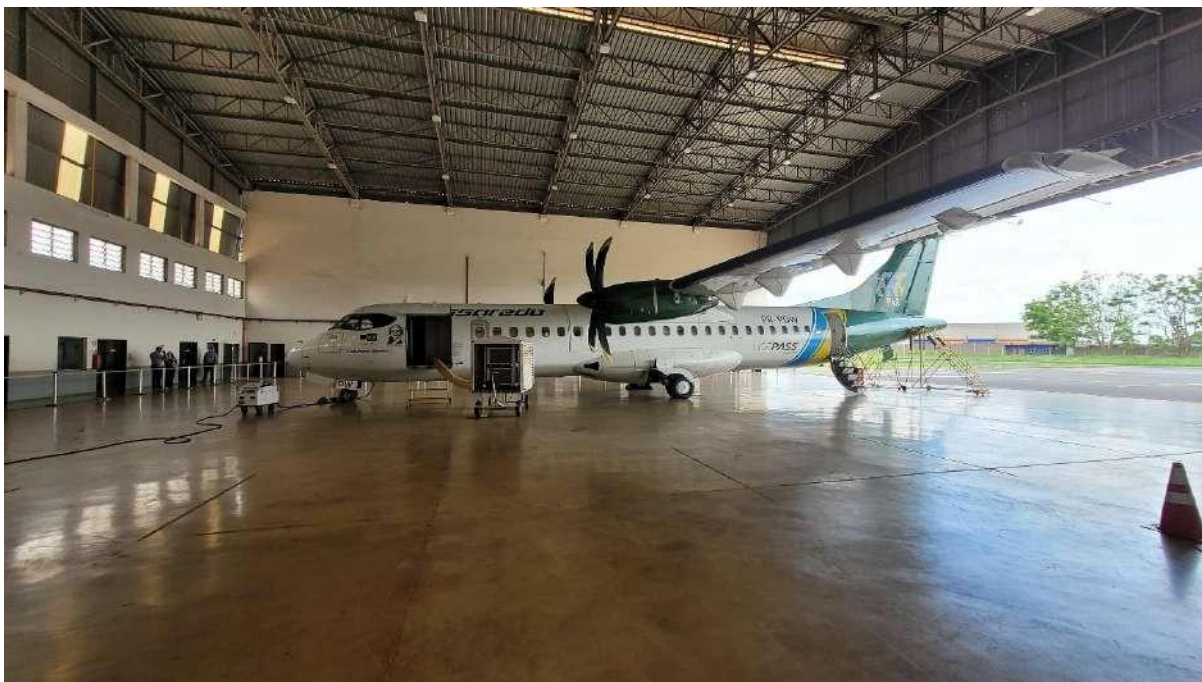
No que tange aos hangares, estes dividem-se em área destinada à manutenção de rotina e higienização de aeronaves após voos (Fotografia 02) e outra destinada à manutenção “pesada” (Fotografias 03 e 04), conforme descrito pelos representantes da Voepass. Na data da visita, havia três aeronaves em processo de manutenção e reparos intensivos.

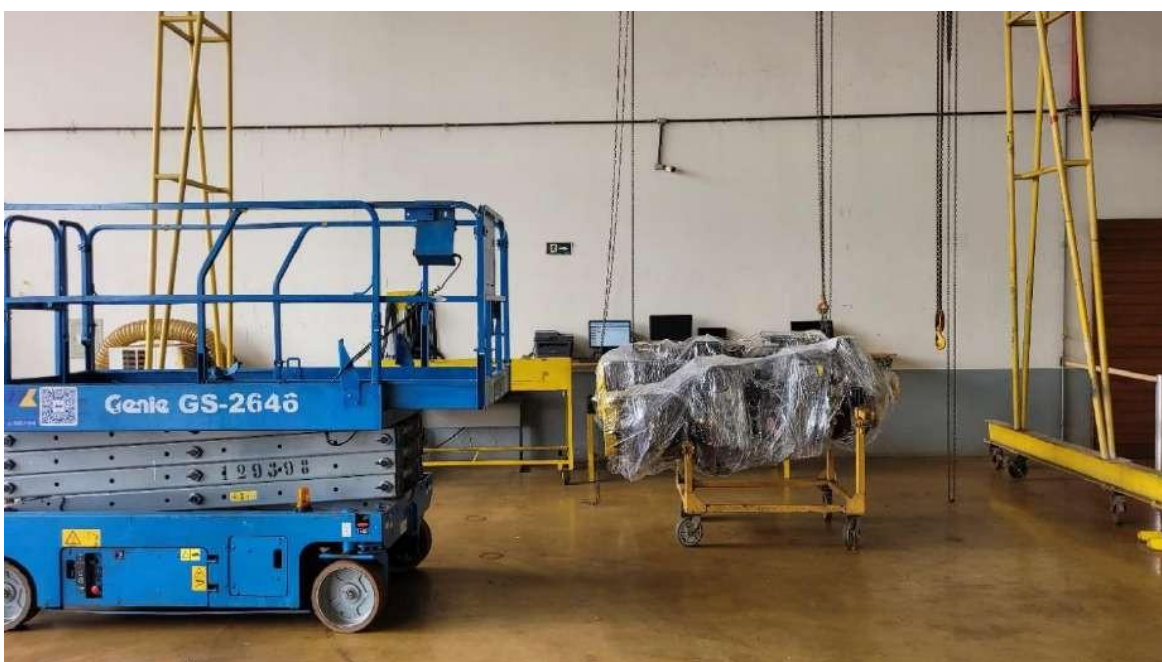
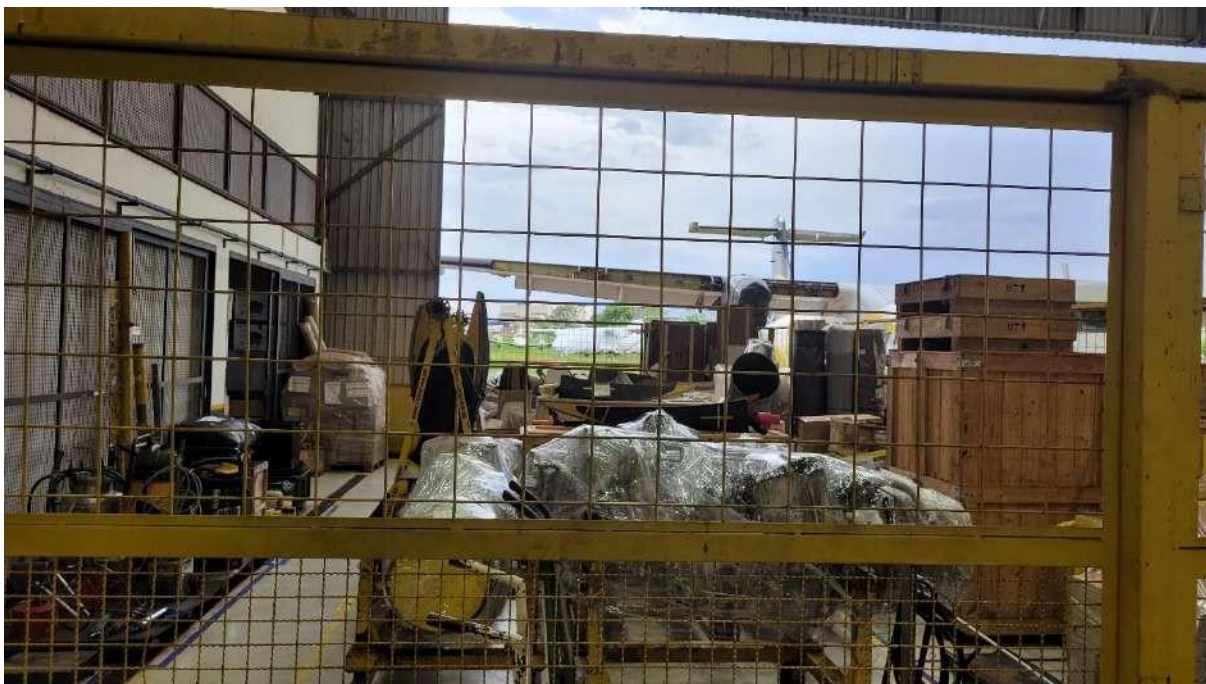
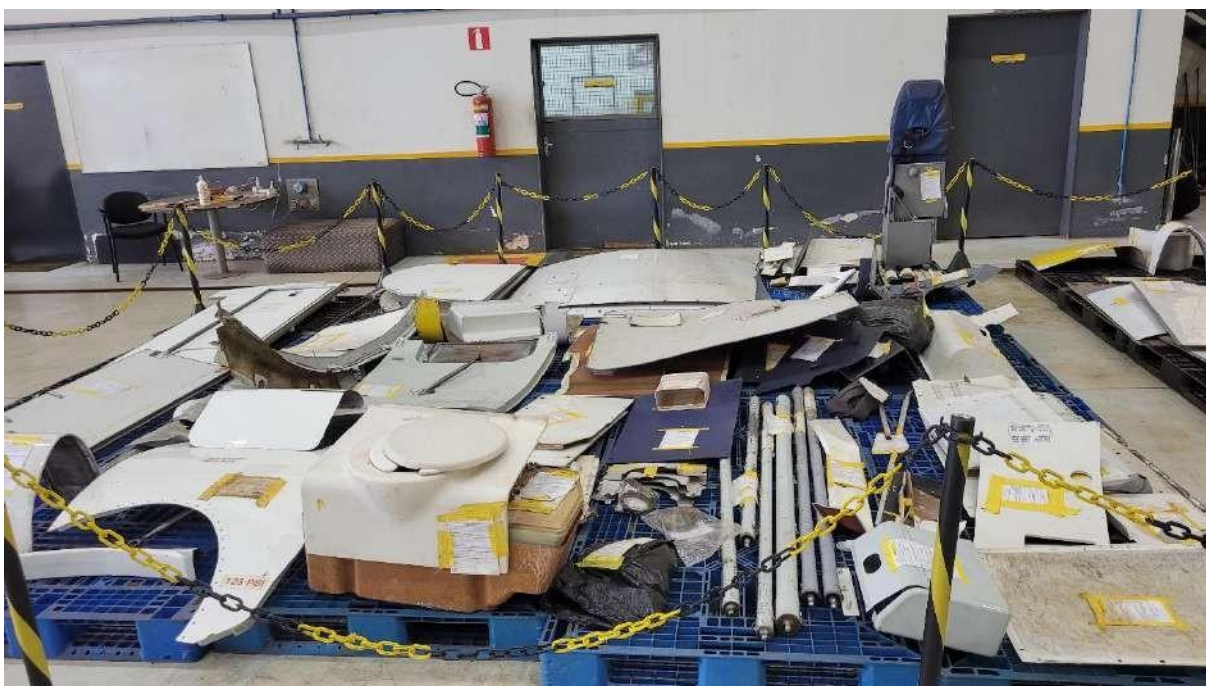
Os hangares de manutenção apresentaram condições adequadas de organização (Fotografias 05 a 07). Componentes e peças inservíveis à manutenção estavam separados dos demais (Fotografias 08 e 09) e havia também a separação entre peças/componentes recebidos e a serem coletados (Fotografia 10) e conforme as diferentes áreas da aeronave (Fotografia 11).
