**COMISSÃO EXTERNA DAS BACIAS DE REJEITOS DE
MINERAÇÃO EM BARCARENA/PA**

RELATÓRIO FINAL

18 DE OUTUBRO DE 2018

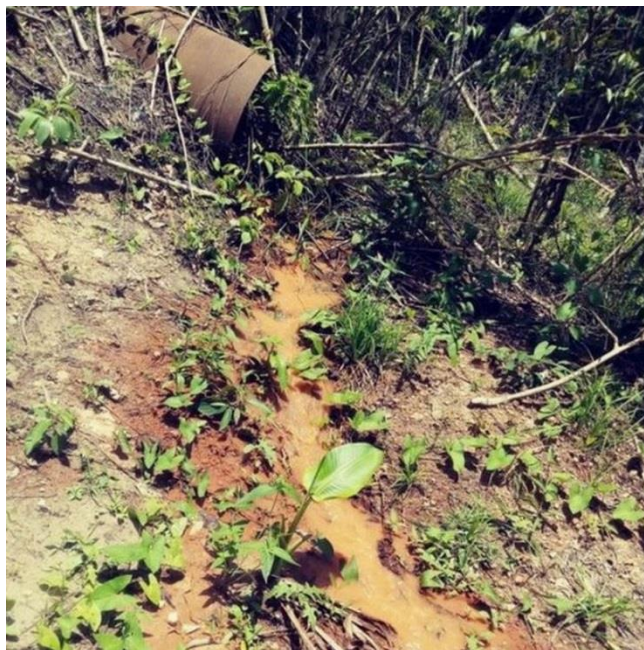
- **Verificação de uma tubulação projetada para fora dos limites da empresa (“tubo clandestino”).**

Figura 1 – “Tubo Clandestino” verificado em vistoria.

- Empresa HYDRO ALUNORTE: suspensão do DRS2; retirada da tubulação ilegal; execução do plano de contingenciamento, inclusive com o fornecimento de água potável e atendimento à saúde das comunidades afetadas; identificar, recompor e compensar os danos ocasionados às comunidades afetadas e ao meio ambiente; apresentação da apólice do seguro contra acidentes e do Plano de Apoio a

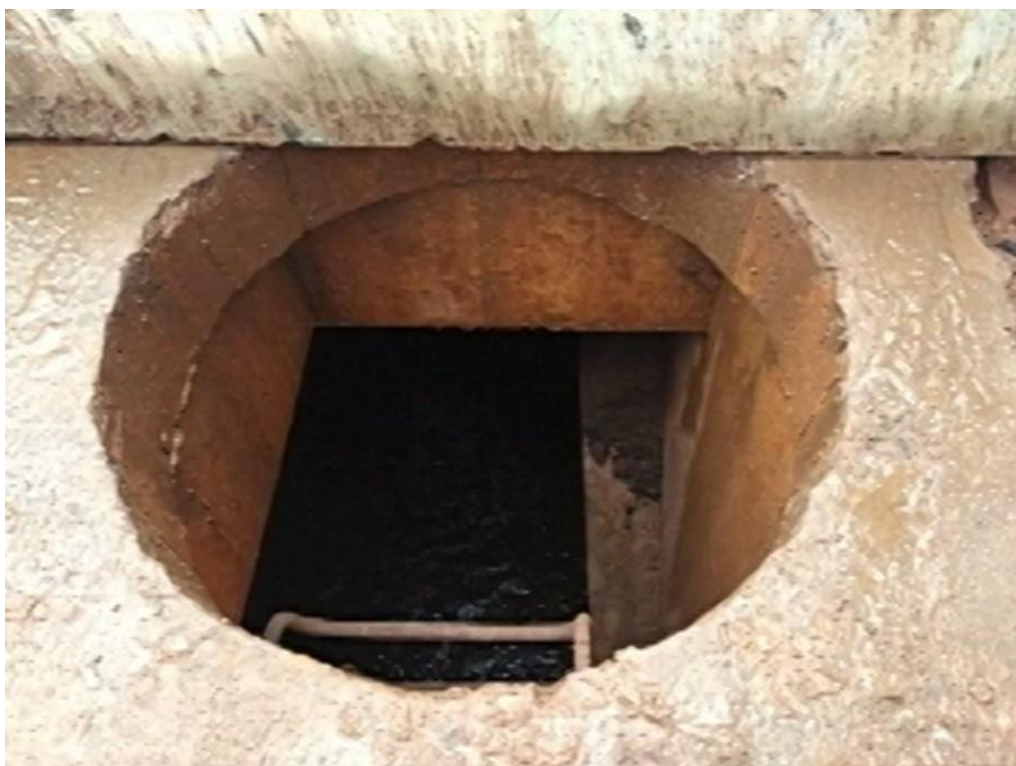
Em 17 de março de 2013, foi noticiado a descoberta de terceiro ponto de despejo irregular na refinaria da Hydro em Barcarena. Segundo a reportagem, o desvio, descoberto pela Secretaria de Estado de Meio Ambiente e Sustentabilidade (Semas), foi feito no sistema de drenagem encontrado em uma área de armazenamento de carvão. O material é usado pela Hydro Alunorte para alimentar as caldeiras da refinaria. De acordo com aquela Secretaria, o canal recebia água de chuva que pode ter se misturado aos resíduos da fábrica, que extrai a matéria-prima do alumínio a partir do refino de bauxita¹³.

Figura 2 – Terceiro ponto clandestino de lançamento de rejeitos da Hydro Alunorte.

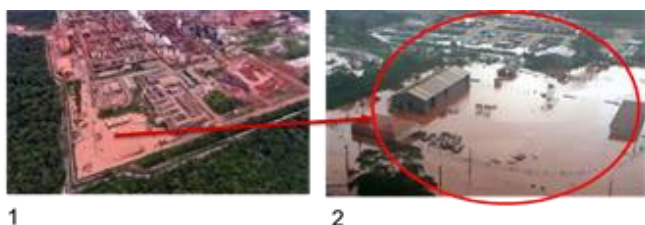
A área alagada, na foto 2, é a SUMP 45, área interna da refinaria construída para captar água da chuva das áreas administrativas.

Imagem 3, apontada como a comprovação de transbordo, mostra na verdade uma estrada interna do depósito. Ela foi construída dentro do depósito para levar o resíduo para as áreas mais altas. Toda a água da chuva que escorre aqui cai para outra área, impermeabilizada. Os canais de drenagem e as bacias de contenção ficam abaixo. Eles recolhem a água e encaminham para estação de tratamento.

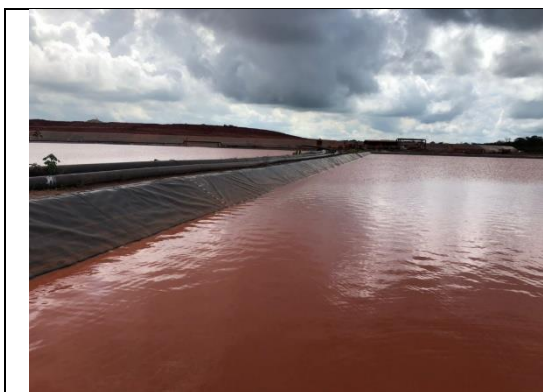
Figura 5 – Bacia de rejeitos (Depósitos de Resíduos Sólidos - DRS 1) com capacidade máxima atingida.

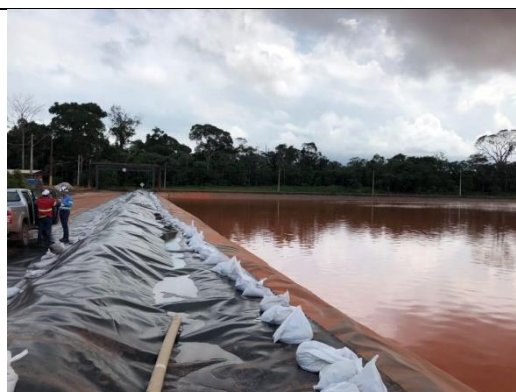
Figura 6 – Bacia de rejeitos (Depósitos de Resíduos Sólidos - DRS 1) com capacidade máxima atingida.

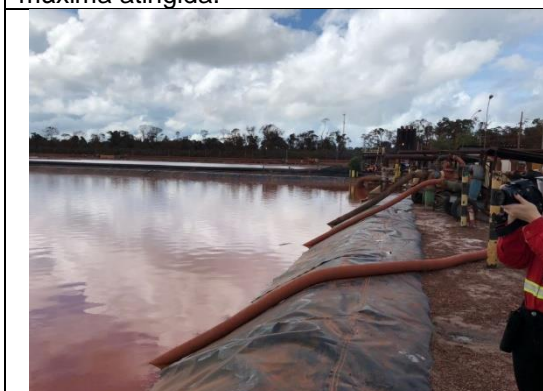
Figura 7 – Funcionários da Hydro Alunorte drenam o conteúdo da Bacia de rejeitos (Depósitos de Resíduos Sólidos - DRS 1).

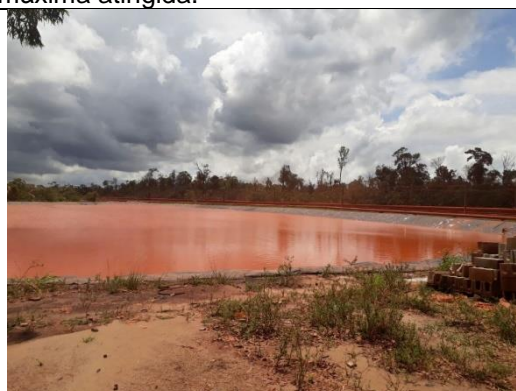
Figura 8 – Bacia de rejeitos (Depósitos de Resíduos Sólidos - DRS 1) com capacidade máxima atingida.

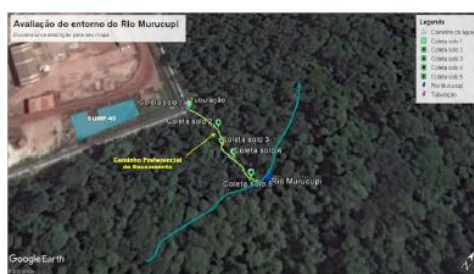
Comentário Técnico
Todos os resultados atendem ao valor máximo permitido estabelecido pela Caracterização de Efluente - CONAMA 430, 13/05/11 - Artigo 16.

"Como consequência, a ENVIRO-TEC concluiu que não foi identificada evidências que as águas pluviais que transbordaram da SUMP 45 e drenaram na área de floresta a jusante da SUMP 45 estavam contaminadas pelo processo industrial da HYDRO ALUNORTE e não existe nenhum impacto negativo residual na qualidade dos solos que entraram em contato com essas águas pluviais."

Figura 14 – Análise de solo e água na área de influência da tubulação

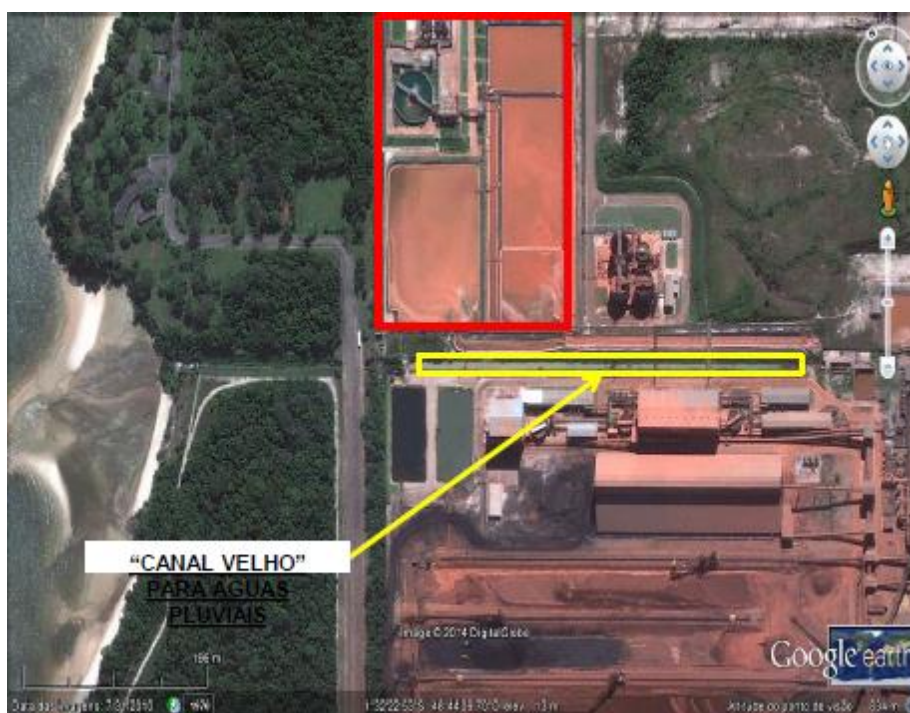
Outro ponto esclarecido pelo Sr. Sílvio Porto foi a questão do “canal velho”, representado na Figura 15, que teria uso excepcional, tão somente nos casos de sobrecarga do outro sistema.

Figura 15 – Canal velho

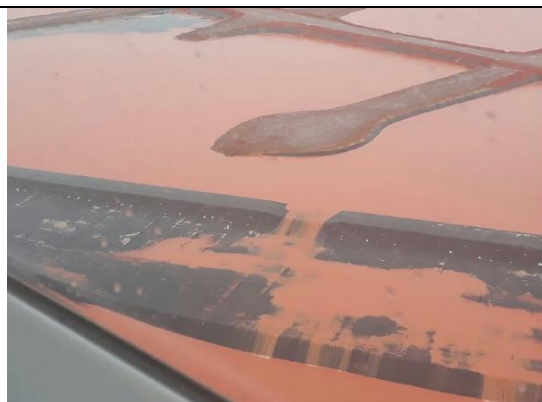
Figura 17 – Sobrevoio da área do DRS2

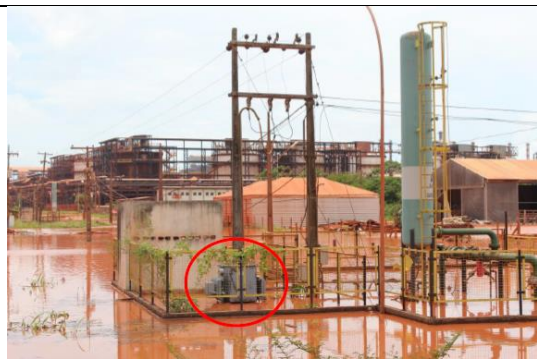
Figura 18 – Nível de submersão da planta x segurança

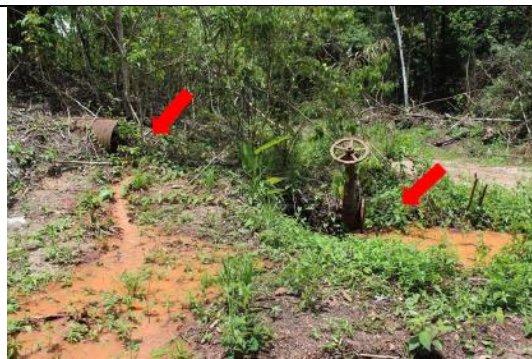
Figura 19 – Ponto de lançamento da tubulação irregular

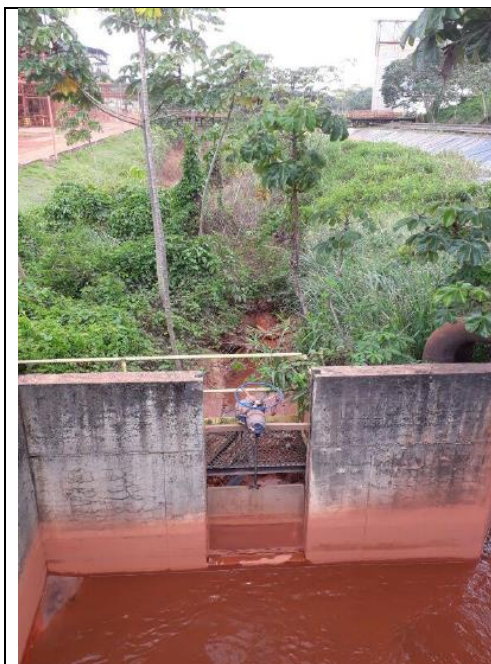
Por ter lançado, no dia 17/02/2018, conforme foi comunicado à SEMAS, através do documento n. 7999/2018, águas pluviais oriundas da usina, sem passar pelo sistema de tratamento e sem autorização do órgão ambiental competente. O lançamento ocorreu através do canal de reserva de controle de águas pluviais ao Rio Pará, corpo hídrico que recebe o efluente industrial tratado da empresa.

Figura 20 – Vista geral da estrutura

- vedar com concreto a comporta de lançamento de efluentes ao “canal antigo”;
- eliminar a comporta de interligação dos canais de escoamento da “água branca” com a “água vermelha” com concreto;
- realizar correção imediata das manilhas de concreto nos trechos das tubulações que conduzem rejeitos do DRS 01 que apresentam fissuras;
- reparação de buracos localizados no entorno da contenção de efluentes, ao lado oposto do canal antigo.

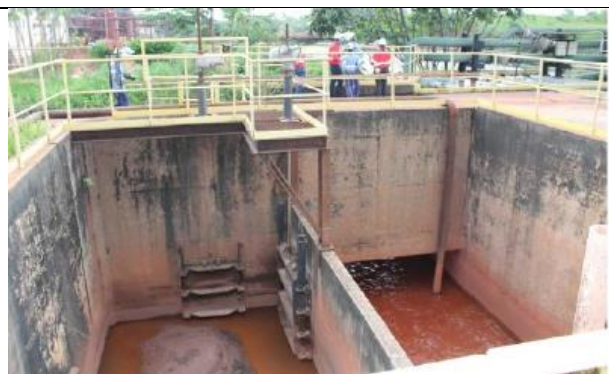
Figura 21 – Vista da saída da caixa de mistura, com detalhe para a existência de uma comporta, que pode permitir a passagem de líquido entre os dois compartimentos

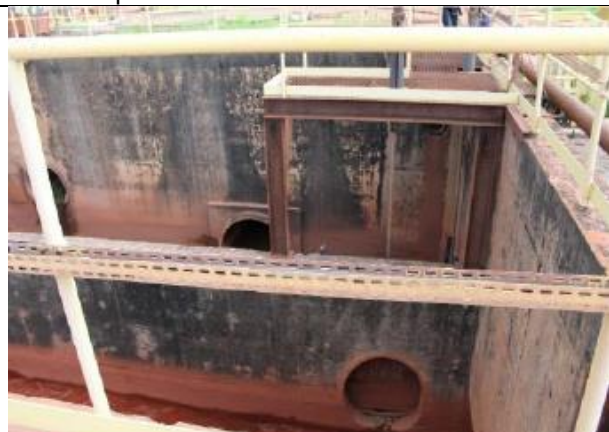
Figura 22 – Detalhe da comporta existente entre os dois compartimentos da caixa, que pode permitir a mistura dos efluentes.
